TRIBUNALE DI LAMEZIA TERME

RELAZIONE TECNICA D'UFFICIO

Ing. G. Chirillo

Procedura esecutiva n. 13/2021

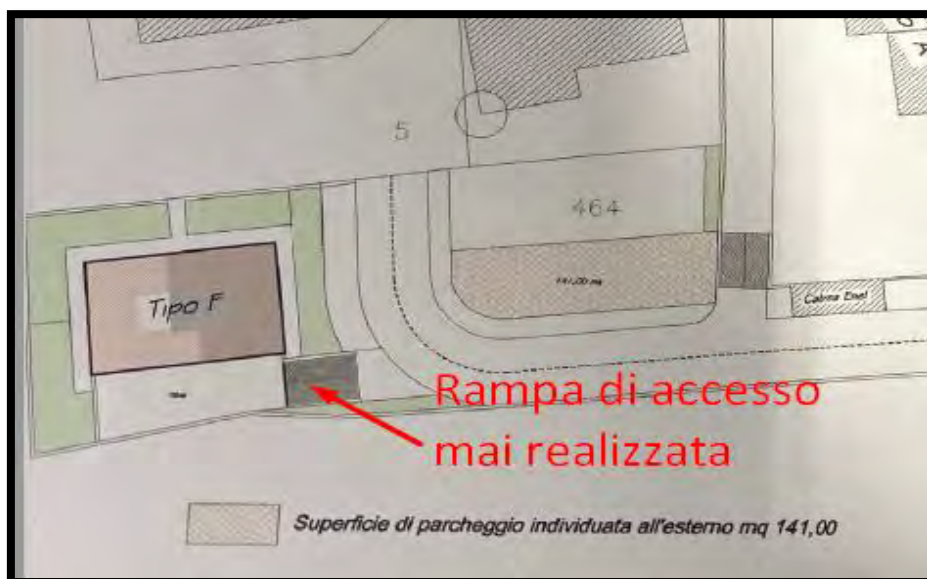
Fig.3 – Indicazione rampa di accesso non realizzata

Si evidenzia infine, per come evincibile dalla sottostante fig. 3, che la rampa di accesso agli immobili descritti nei lotti nn. 2 e 3 non è mai stata realizzata ed essi sono attualmente accessibili attraverso il terreno demaniale identificato al C.T. del comune di Gizzeria sul foglio 26 con la particella 194. Si precisa, poi, che la detta rampa oggi è di difficile realizzazione.

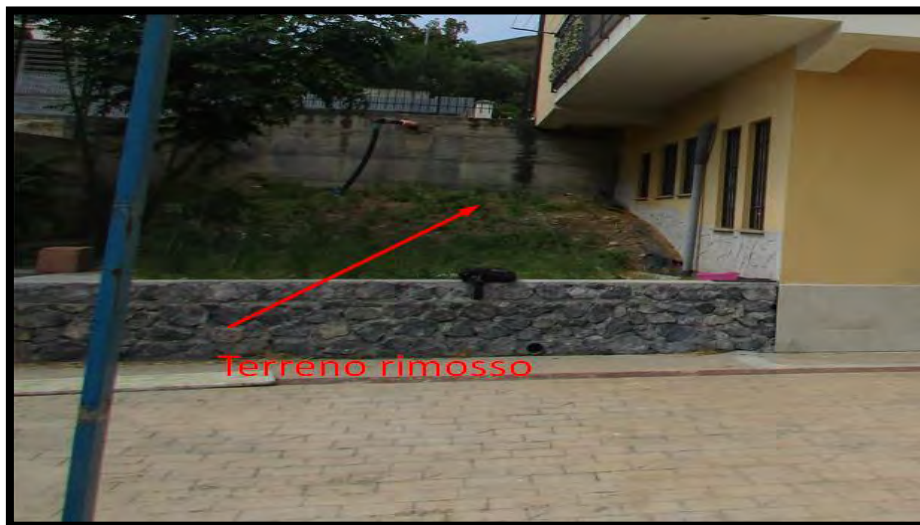
Foto n. 61 Prospetto ovest – Area in cui è stato rimosso il terreno

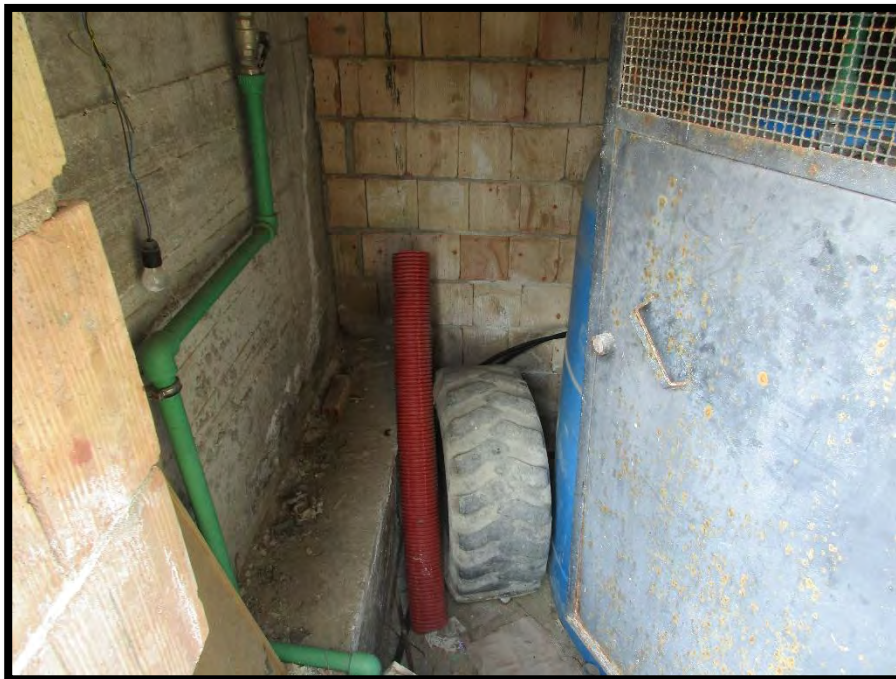
emerso che lungo tale prospetto il terreno è stato rimosso ed è stato realizzato abusivamente un locale tecnico a servizio dell'intero fabbricato. Si precisa, poi, che il prospetto est è libero per una altezza di circa 1,65 m (Cfr. foto successive n. 62).

Foto n.62 Locale tecnico realizzato sul prospetto est
