R.F. n. 176/2021

*Fallimento LOFT Immobiliare s.r.l. in liquidazione*

RELAZIONE DI STIMA DI BENI IMMOBILI

Immobile posto nel Comune di Porcari (LU)

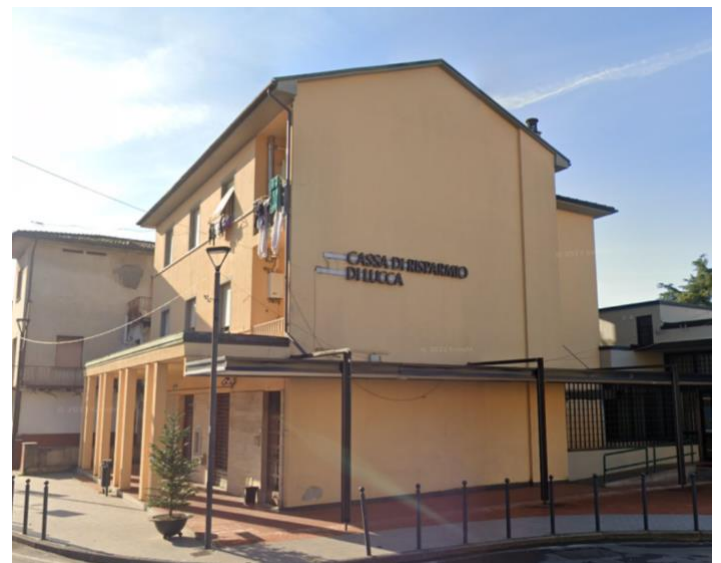
Fig. 2 – Individuazione del fabbricato comprendente l'immobile oggetto di stima

Più in particolare, il fabbricato comprendente l'unità immobiliare oggetto di stima (si veda la Fig. 2) si trova in angolo tra via Roma e via del Centenario (ex via Capannori).

Il garage oggetto di stima risulta dotato di un accesso carrabile da un piccolo resede asfaltato posto sul lato tergale del fabbricato, raggiungibile da via del Centenario (si veda la freccia di colore giallo in Fig. 2).

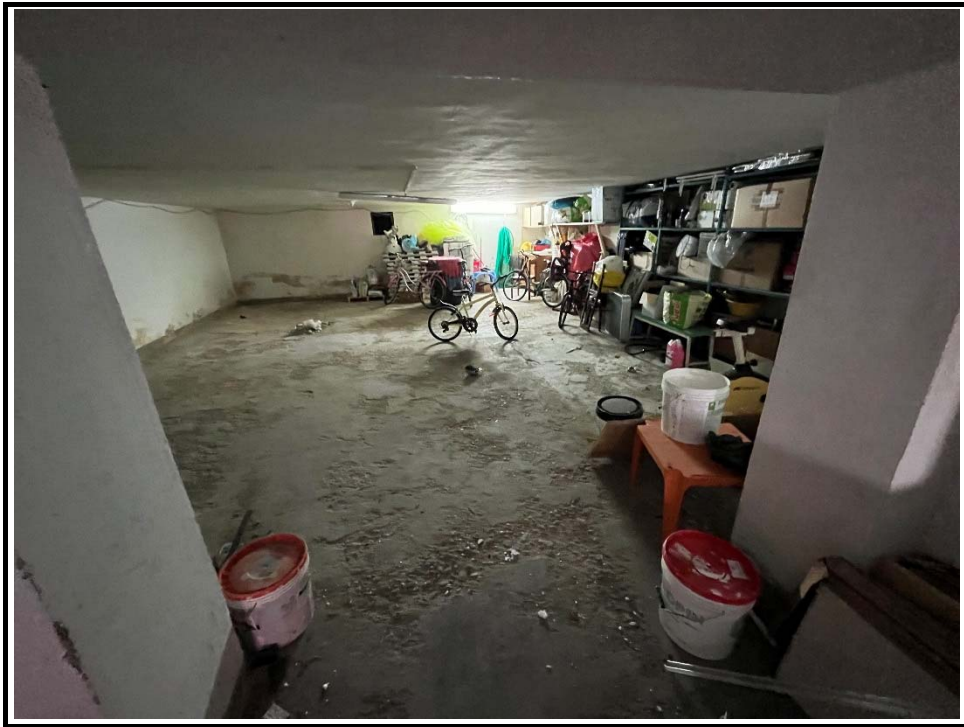
*Foto n. 4*  
*Garage*

Il garage in esame consiste in un unico ampio locale con consistenza pari a circa mq 60 e di altezza modesta, pari a circa ml 2,00.

Il vano si presenta in condizioni di conservazioni mediocri, con vari segni di umidità di risalita e con pavimento in cemento grezzo, con varie porzioni da rinnovare.

Il garage si presenta inoltre in condizioni di conservazione mediocri, con vari segni di umidità di risalita presenti sulle pareti e con un pavimento realizzato in cemento grezzo in cattivo stato di manutenzione.

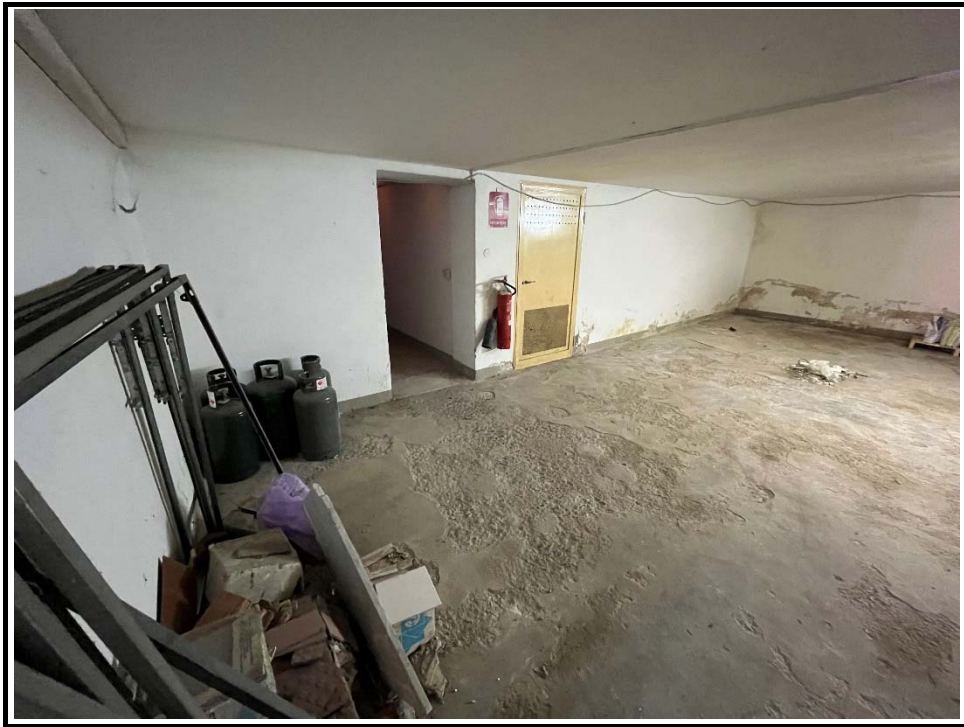
**Foto n. 5**

Si riporta infine che il garage risulta gravato da una servitù di passaggio pedonale per il raggiungimento di un locale archivio dotato di un unico accesso (indicato con freccia di colore verde in Fig. 3) aperto sul fondo oggetto di stima e di proprietà dell'Istituto bancario posto al livello superiore.

*Accesso pedonale dal vano scala (a sinistra) e porta di accesso all'archivio di altra proprietà (a destra)*
