TRIBUNALE DI CATANIA

n° 35/2017 R.G.Es.

**Immobile in San Giovanni La Punta – via Rosario Livatino civv.13/15
Identificato al foglio 2 part.779 sub.2**

Consulenza Tecnica d'ufficio

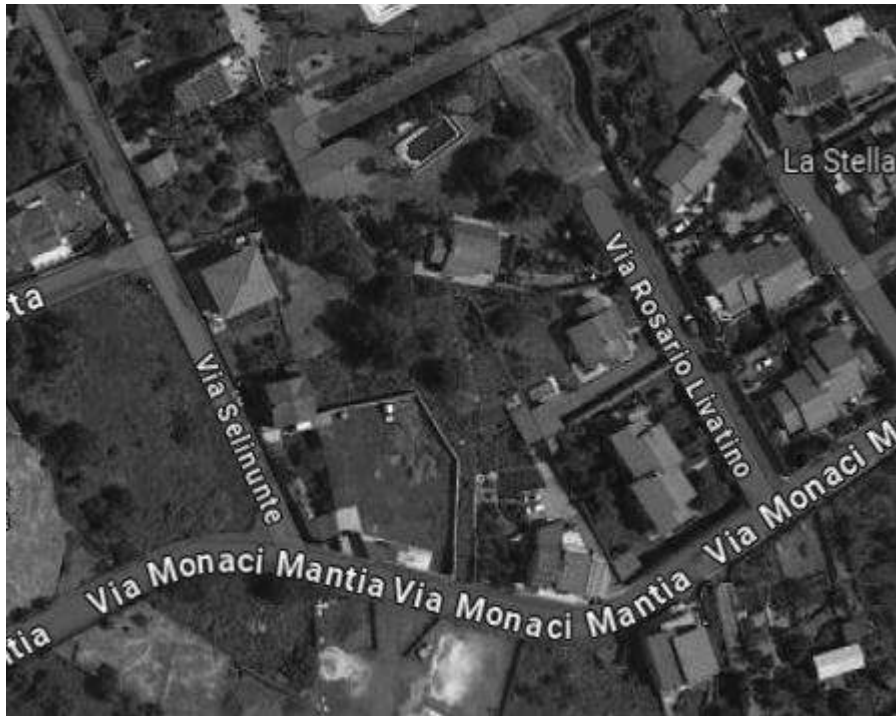
Di seguito si riporta una vista satellitare con individuazione delle unità abusive ed ancora alcune immagini degli stessi fabbricati abusivi e del terreno di pertinenza sul quale questi insistono.

Vista d'insieme su immagine satellitare

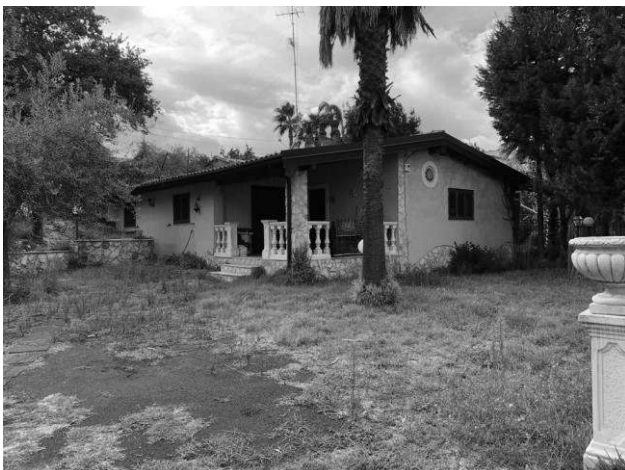
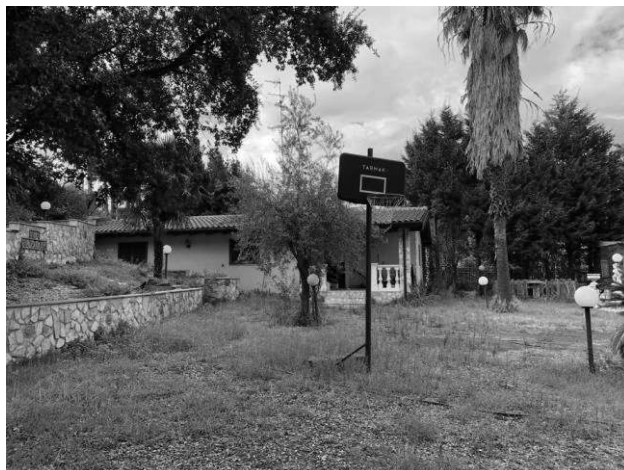
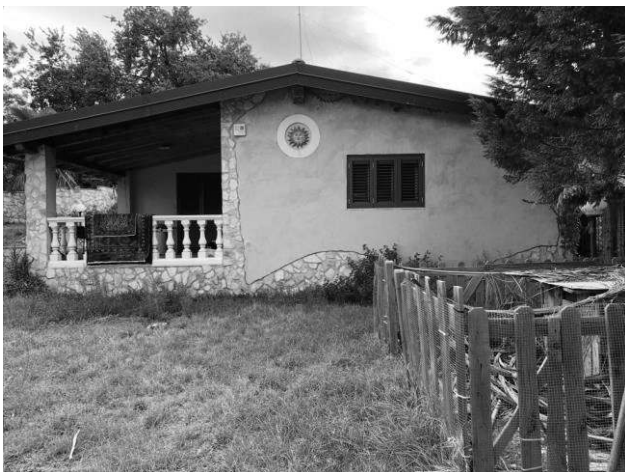
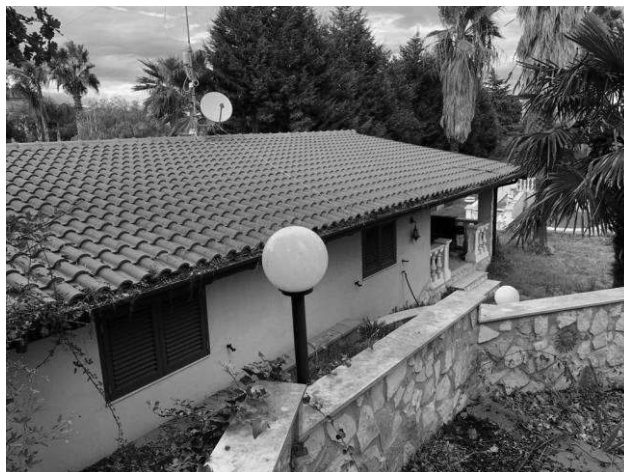
Il fabbricato abusivo ad una sola elevazione presenta una superficie coperta di circa 150 mq (comprensiva della loggia di circa 16 mq) e la piscina una superficie di circa 60 mq. I fabbricati abusivi oltre a quello principale, assentito, insistono su un lotto di pertinenza di circa 1.800 mq (misurazione condotta esclusivamente mediante applicativo Stimatrix – si sottolinea come tale consistenza si discosta da quella riportata nella relazione di stima dell'arch. Oliveri Vincenza che ne attribuisce una superficie di 800 mq).

Vista del fabbricato abusivo

Sulla base di quanto sopra in via prudenziale e cautelativa, essendo già avviato un procedimento amministrativo da parte del Servizio Repressione Abusivismo Edilizio, si considerano, in merito ai fabbricati abusivi, i costi della loro demolizione (si è ritenuto non adottare il valore d'uso poiché se pur non sia possibile definire la data di demolizione delle opere abusive, queste in caso di inottemperanza all'ordinanza di demolizione, verranno acquisiti, contestualmente all'area di sedime, nonché quella necessaria secondo prescrizioni comunali, al patrimonio comunale con immissione in possesso ai sensi del comma 3 dell'art.31 del DPR 380/01).

I costi di demolizione, sulla scorta del nuovo Prezzario LL.PP. della Regione Siciliana adottato con Decreto n.2/Gab. Del 17/01/2024, risultano pari, in via puramente orientativa ed approssimativa, ad €16.000,00.

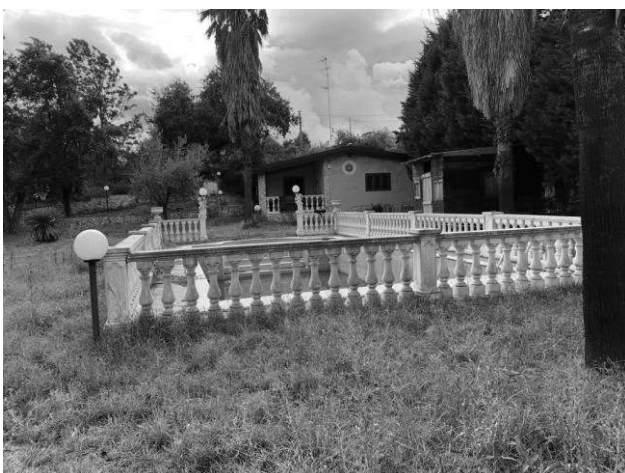
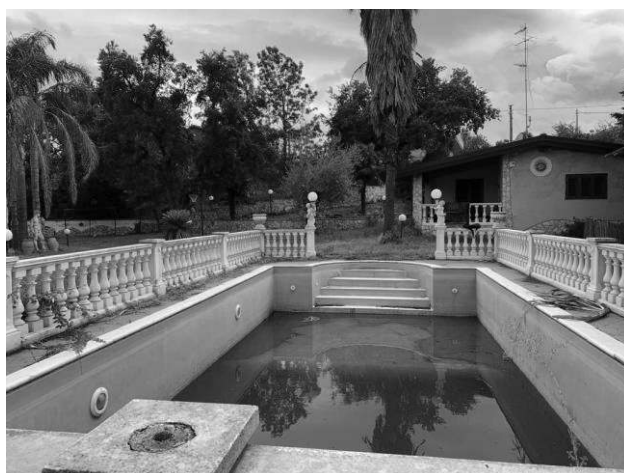
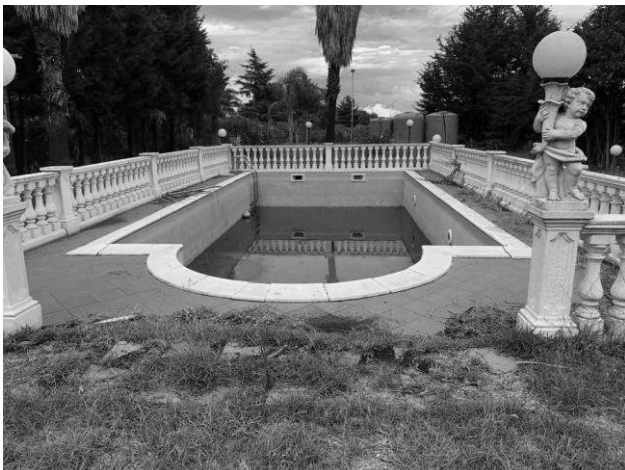
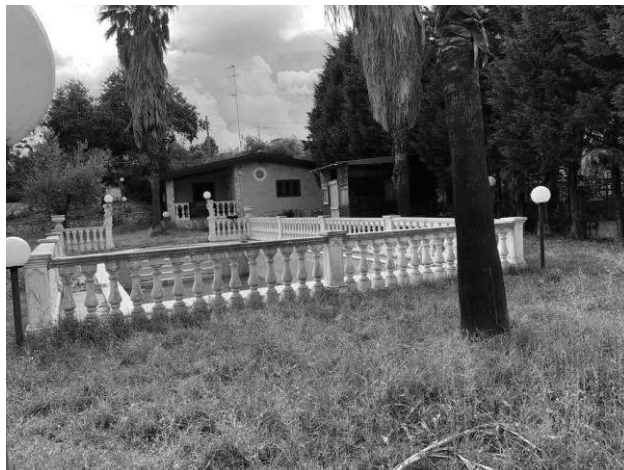
Vista della piscina abusiva

Vista della piscina abusiva con l'immagine a Dx che evidenzia la piscina, il fabbricato ed il casotto oggetto di abuso

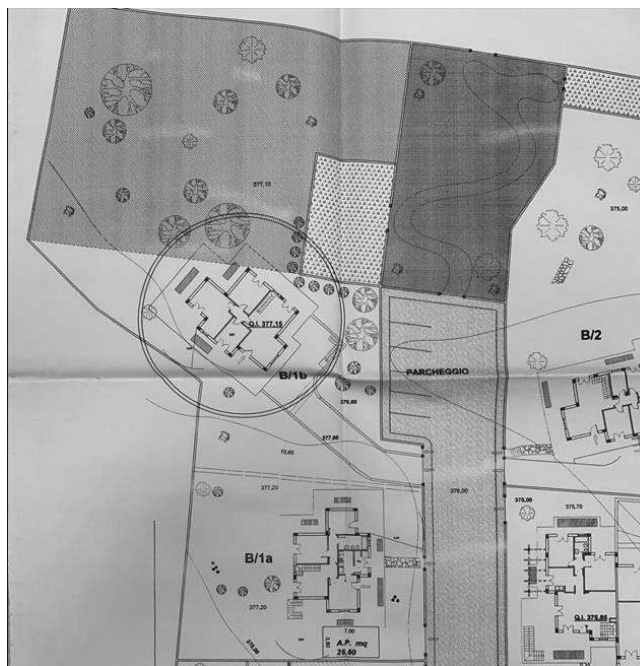
La villa principale (assentita) fa parte del Piano Attuativo del progetto pilota di riqualificazione urbana (autorizzato con delibera di C.C. n.66 del 14/10/1998). Questa è una villa singola in tipologia B1 e risulta in particolare identificata come fabbricato B/1b.

Elaborato di progetto con identificazione delle ville B/1a e B/1b

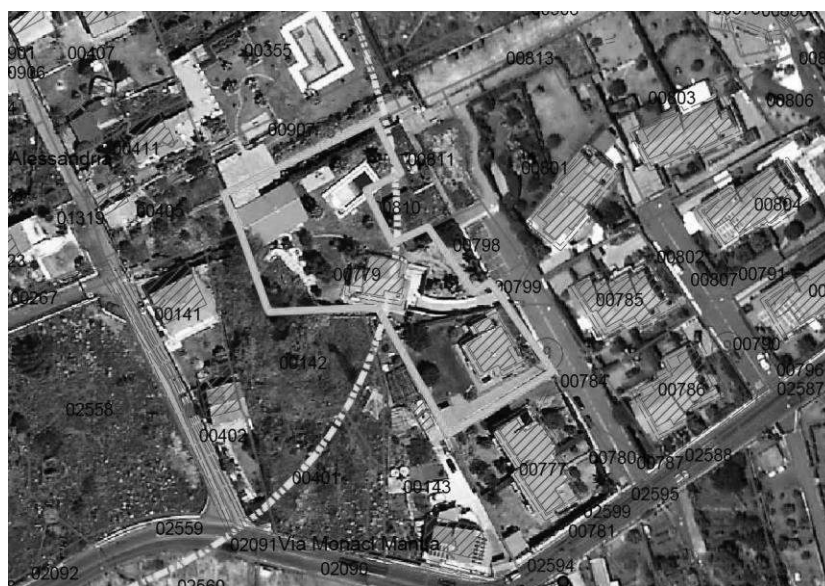
Elaborato grafico redatto dal Comune con individuazione della part.779 oggetto di richiesta CDU

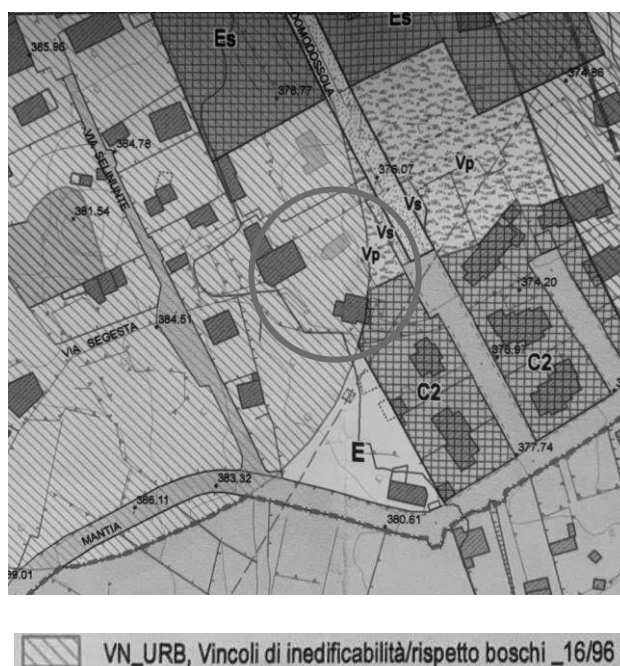
Stralcio PRG

Foglio	Particella	Zona PRG	Descrizione	Ricadenza
2	779	ZN_C2	Gli ambiti residenziali di completamento delle previgenti aree d'espansione già zone C2 e C4	in parte
2	779	VN_URB	Vincoli di inedificabilità/rispetto boschi_16/96	in parte

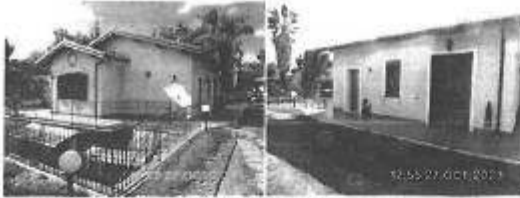
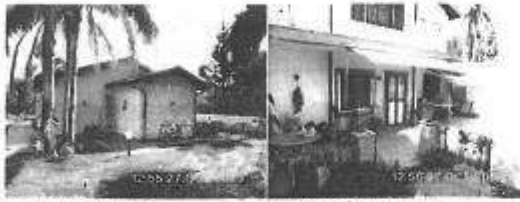
Trattasi di una costruzione in c.a., completamente rifinita in tutte le sue parti, a due elevazioni p. - 1 e p. t., della superficie di circa 250 mq, con copertura a falde spioventi e tegole.

Foto 1 - Edificio "A" prospetto est

Foto 2 - Edificio "A" prospetto nord

Foto 3 - Edificio "A" prospetto ovest

Foto 4 - Edificio "A" piano 1 prospetto est

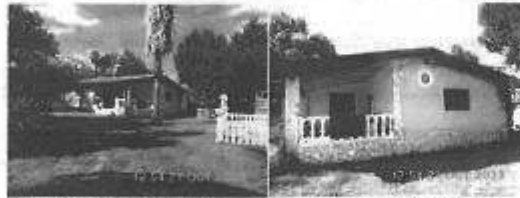
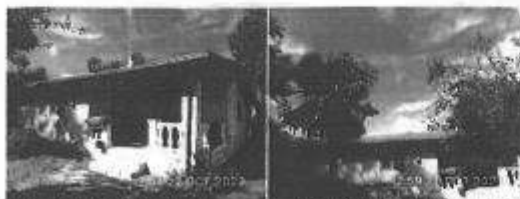
Trattasi di una costruzione in c.a., completamente rifinita in tutte le sue parti, a singola elevazione p. l., della superficie di circa 150 mq, con copertura a falde spioventi, legno e tegole.

Foto 5 - Edificio "B" prospetto sud-est

Foto 6 - Edificio "B" prospetto est

Foto 7 - Edificio "B" prospetto sud

Foto 8 - Edificio "B" prospetto sud

L'epoca di realizzazione della stessa è da individuarsi fra il 03/2007 ed il 07/2009, con ultimazione fra il 04/2012 ed il 07/2013, come dai seguenti stralci google earth:

Il geom. M. Calvagno comunica quindi, che al ricevimento della notifica di consegna del procedimento amministrativo al proprietario il Comune procederà ad emettere ordinanza dirigenziale di demolizione ai sensi dell'art.31 del DPR 380/01.

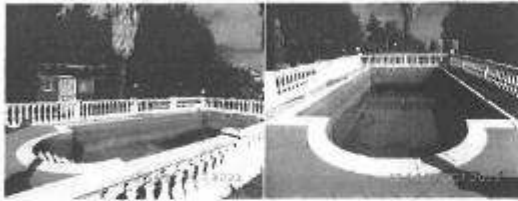
Foto 9 — Vista piscina prospetto nord

Foto 10 — Vista piscina prospetto est

Trattasi di una piscina delle dimensioni di circa mt. 12x5, avente profondità variabile fra i 1,5 mt e 2 mt.

Sul lato ovest della stessa è presente una scaletta con gradini in cemento per l'accesso alla stessa.

La piscina è altresì recintata da balaustre in cemento con pilastri esterni, colonnine e corrimani aventi altezza di circa 1 mt.
