R.F. n. 176/2021

*Fallimento LOFT Immobiliare s.r.l. in liquidazione*

RELAZIONE DI STIMA DI BENI IMMOBILI

Immobile posti nel Comune di Viareggio (LU)

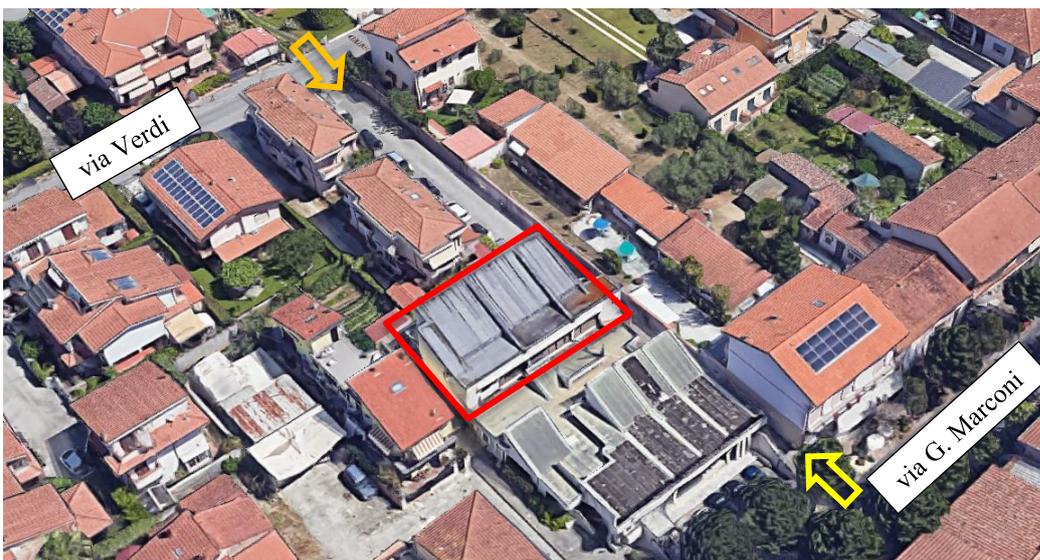
Fig. 2 – Individuazione del bene immobile oggetto di stima

L'immobile oggetto di stima consiste nella porzione tergeale del fabbricato con accesso da via Guglielmo Marconi n.c. 44 (contornata con linea di colore rosso in Fig. 2); la porzione oggetto di stima risulta destinata ad ufficio, mentre quella anteriore, posta lungo viale G. Marconi risulta occupata da un istituto bancario (Banco BPM).

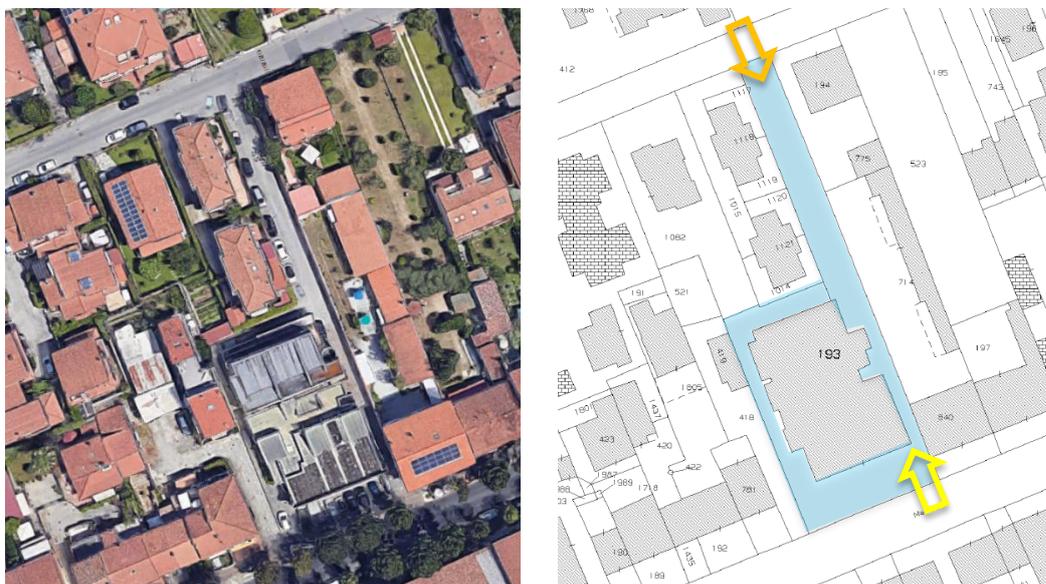
Fig. 3 – Vista aerea ed estratto di mappa catastale

La porzione di fabbricato oggetto di stima è accessibile attraverso il resede a comune che circonda sui quattro lati il fabbricato (evidenziato con velatura di colore celeste nell'estratto di mappa in Fig. 3), dotato di due ingressi carrabili, uno da via G. Marconi (freccia di colore giallo in Fig. 2 e 3) e l'altro da via Verdi (freccia di colore arancione in Fig. 2 e 3).

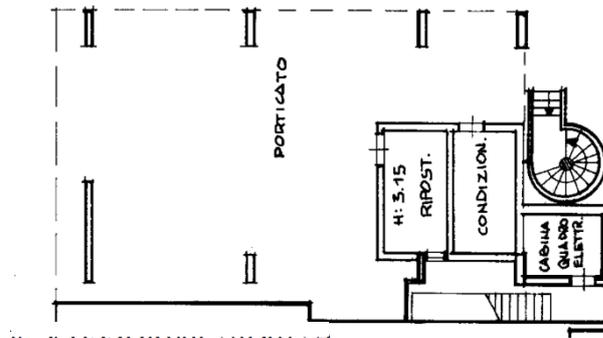
Fig. 4 – Estratto della planimetria catastale – piano terreno

La porzione di fabbricato oggetto di stima comprende tre piani fuori terra (piano terreno e due piani in elevazione); il piano terreno risulta occupato per quasi l'intera superficie da un ampio porticato piastrellato con mattonelline

rosse, e per la rimanente porzione da due locali tecnici ed un piccolo ripostiglio (si veda l'estratto della planimetria catastale in Fig. 4).

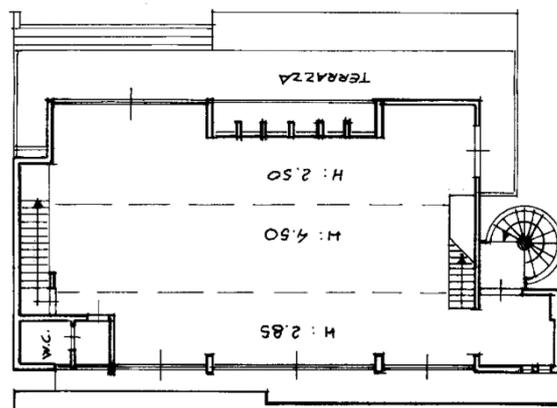
Fig. 5 – Estratto della planimetria catastale – piano primo

Mediante una scala esterna elicoidale, realizzata in c.a. e protetta da un cancellino, si raggiunge il piano primo dell'immobile oggetto di stima; tale livello risulta occupato da un unico spazio open space dotato di un piccolo servizio igienico finestrato e con accesso ad un'ampia terrazza aperta sul fronte tergale del fabbricato (si veda l'estratto della planimetria catastale in Fig. 5); nel locale open space sono stati ricavati due uffici mediante delle pareti mobili realizzate con struttura metallica.

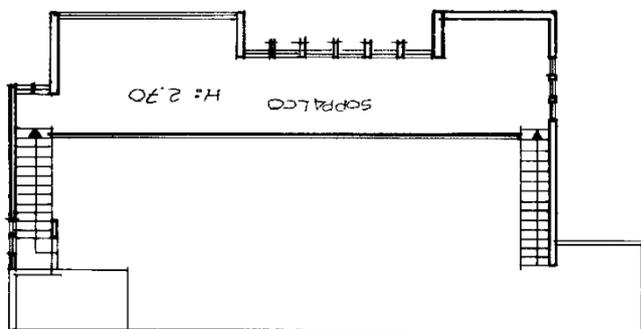
Fig. 6 – Estratto della planimetria catastale – piano soppalco

Dal locale open space dipartono inoltre due rampe di scale che permettono il raggiungimento di un'ampia zona soppalco (si veda l'estratto

della planimetria catastale in Fig. 6).
