## TRIBUNALE DI FIRENZE

*Fallimento LOFT Immobiliare s.r.l. in liquidazione*

RELAZIONE DI STIMA DI BENI IMMOBILI

Immobili posti nel Comune di Villa Basilica (LU)

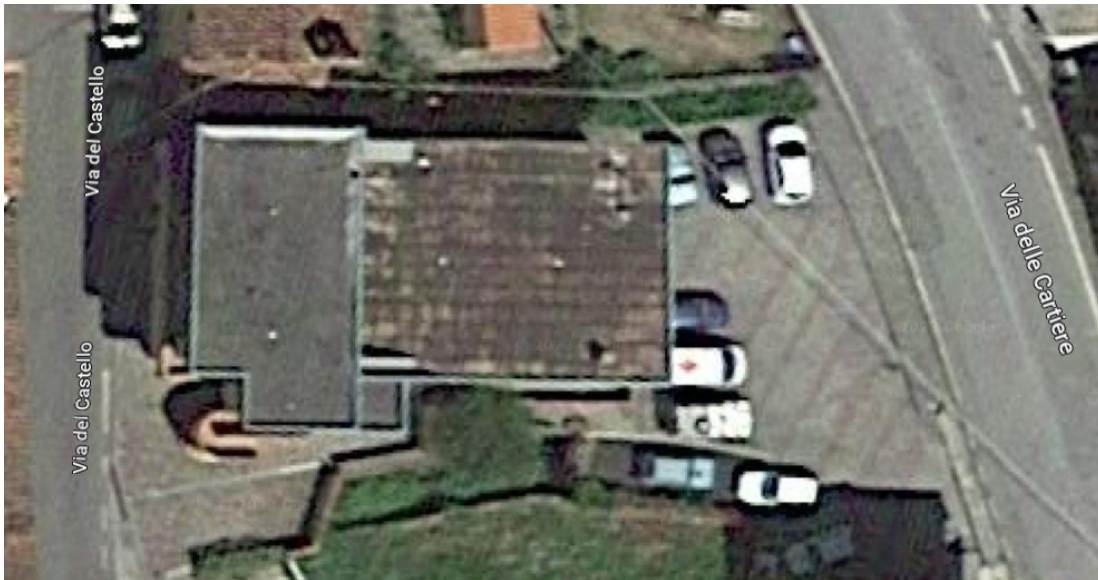
Fig. 2 – Fabbricato comprendente l'ufficio oggetto di stima

Il fabbricato si presenta in condizioni di conservazione mediocri, con varie porzioni di intonaco ammalorate sulle facciate esterne ed infiltrazioni provenienti dalla copertura.

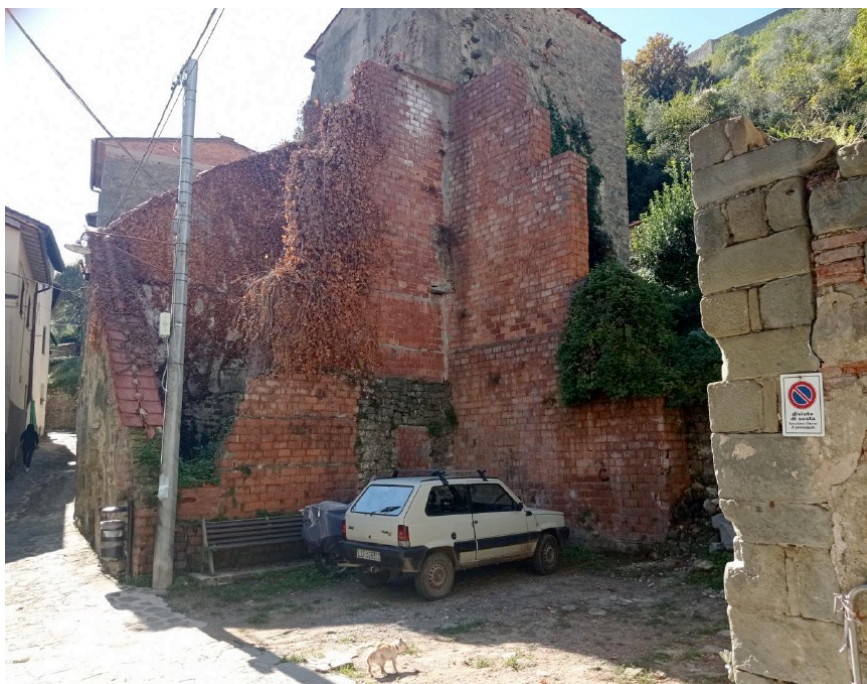
Nel corso dei sopralluoghi svolti si è riscontrato che il fabbricato risulta per la quasi totalità crollato, ad eccezione di alcune porzioni delle pareti in muratura (si veda la fotografia prodotta di seguito); una porzione dell'area occupata originariamente dal fabbricato risulta utilizzata, senza alcun titolo, come parcheggio di autoveicoli.
