**TRIBUNALE ORDINARIO DI FOGGIA**

**RELAZIONE TECNICA**

**Espropriazione Immobiliare N. 229/2015 R.G. Es.**

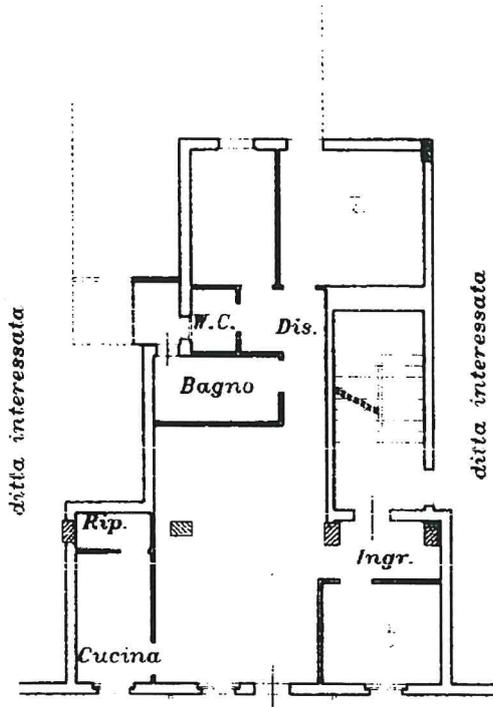
Planimetria di u.i.u. in Comune di **LESINA** via **C.SO UMBERTO I°** civ. ....

**PIANO II**  
ALTEZZA mt 2.70

App. int. 3  
scala B

Al riguardo, però, si evidenziano delle difformità tra quanto raffigurato nella planimetria catastale dell’appartamento e lo stato di fatto rilevato, quest’ultimo invece conforme alla planimetria di progetto del fabbricato allegata all’ultima variante inoltrata al Comune di Lesina (*SUE*), consistente nella “denuncia di variazione interna” prot. 4723 del 20.03.1996; il tutto con la conseguente necessità di una rettifica della planimetria catastale.

- Si rilevano delle difformità tra quanto raffigurato nella planimetria catastale dell'appartamento e lo stato di fatto rilevato, quest'ultimo però conforme alla

planimetria di progetto allegata all'ultima Denuncia di Variazione Interna prot. 4723/1996 e quindi conforme sotto il profilo urbanistico; si rende necessaria una dichiarazione di variazione catastale presso l'Agenzia delle Entrate per l'aggiornamento della planimetria, con nota di rettifica del tecnico riguardante l'errata rappresentazione all'origine dell'unità immobiliare; il tutto per un prevedibile costo di € 400,00 (euro quattrocento/00) compresi diritti.
