TRIBUNALE DI AVELLINO**Sezione II Civile – Esecuzioni Immobiliari**

PROCEDIMENTO n. 30/2021 – R.G.

CONSULENZA TECNICA D'UFFICIO

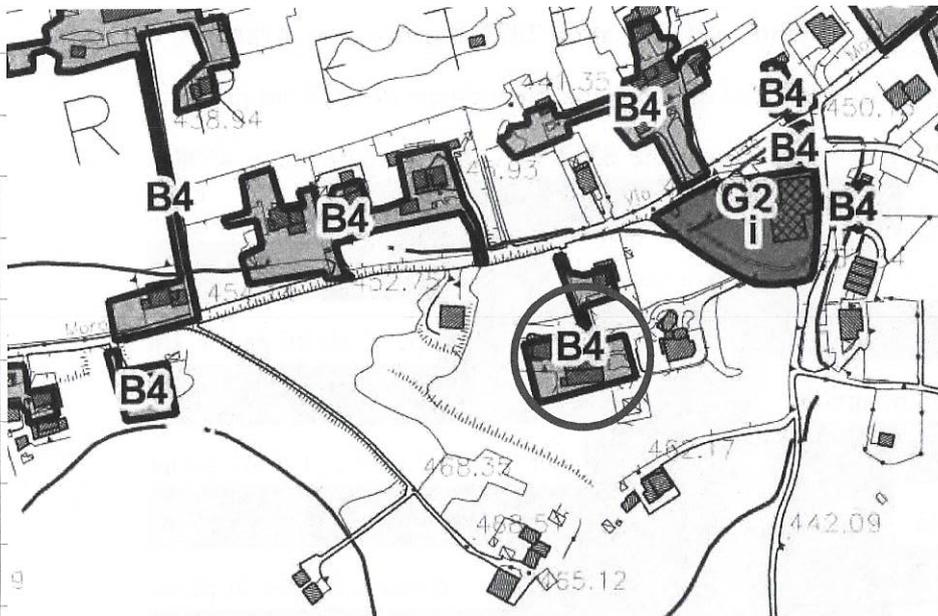
STRALCIO PRG VIGENTE - tratto dalla Tavola C.2 del PUC adottato.

Il fabbricato ad uso ristorante e gli spazi esterni di pertinenza in oggetto

ricadono in ZONA B4 – *Zona Omogenea urbana diffusa* e ZONA E –

Produttive Agricole del PRG vigente, approvato con Decreto del Presidente

della Provincia n. 2 del 31/02/2002, nonché in ZONA B - *Zona a prevalente*

destinazione residenziale totalmente o parzialmente edificate del PUC,

adottato con Delibera di G.C. n. 150 del 30/09/2020 (v. *stralci seguenti*)

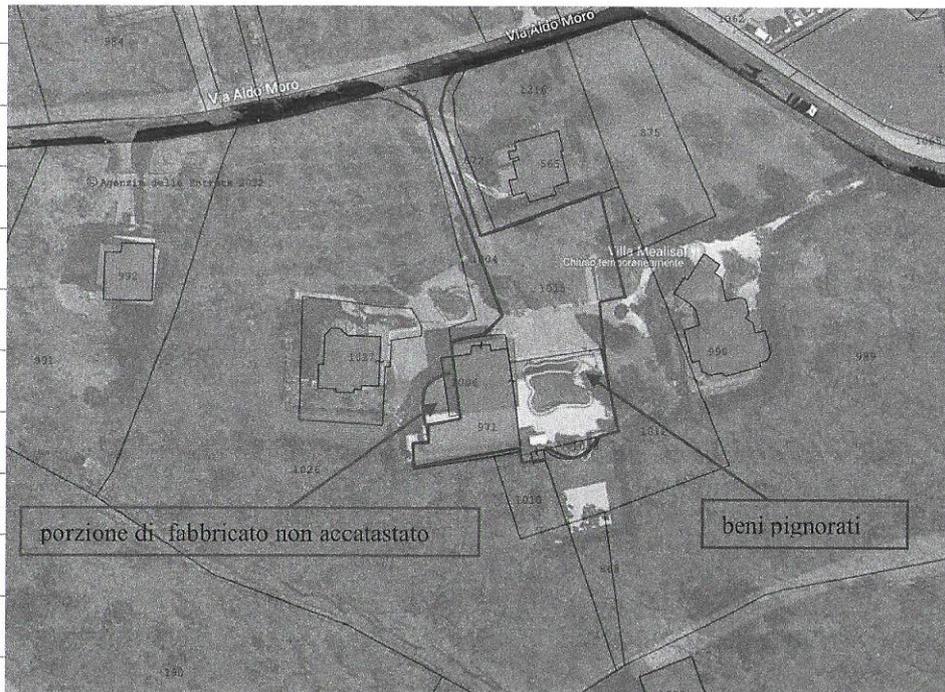
Ad esso si giunge, da Via Aldo Moro, attraverso una stradina privata di accesso, di cui solo una porzione, facente parte della p.lla [REDACTED], risulta oggetto di pignoramento.

Detta stradina privata termina in un piazzale antistante al complesso edilizio, pavimentato con lastre squadrate di pietra di porfido, destinato all'accoglienza carrabile e pedonale, da cui si può raggiungere sia un'area a verde sia la zona attrezzata con piscina e servi annessi (chiosco e servizi igienici dedicati). La piscina, caratterizzata da forme morbide e sinuose, risulta essere elemento di forte prestigio ed impatto sul complesso in esame

(v. individuazione beni pignorati su stralcio ortofoto/catastale).

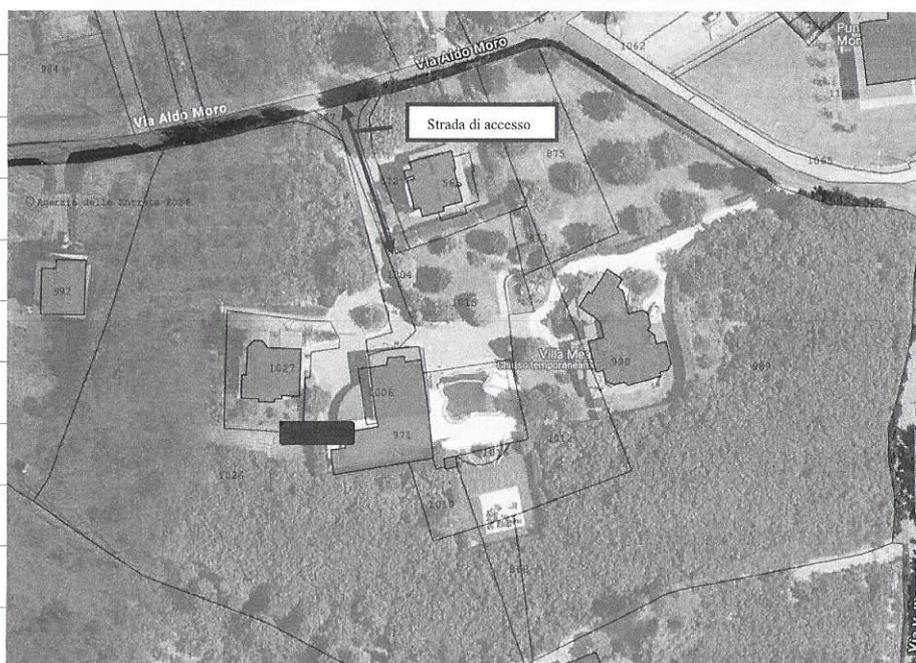
- ha una larghezza variabile che va da 3,90 mt (inizio) a 2,10 mt (fine), se
si considera solo la porzione oggetto di pignoramento;
- ha una larghezza variabile che va da 3,90 mt (inizio) a circa 5,75 mt
(fine), se si considera anche la parte ricadente nella particella 1004 di
proprietà esclusiva dell'esecutario [REDACTED] (v. allegato 1 – grafico di
rilievo dello stato di e stralcio seguente fuori scala).

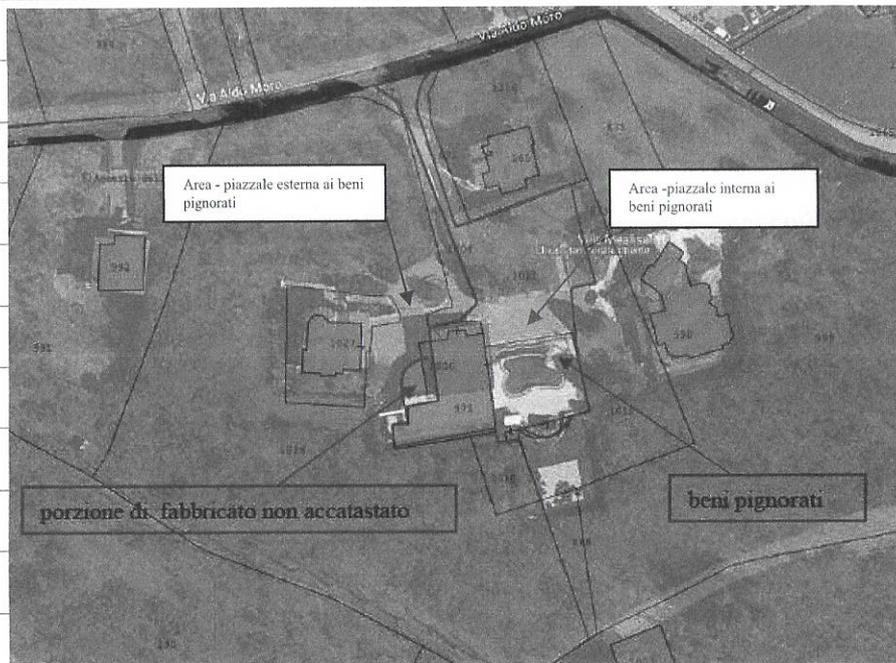
Dalla seguente sovrapposizione mappa catastale – ortofoto che individua i beni pignorati, già compresa nella perizia depositata, si evince chiaramente che al termine della stradina di accesso una porzione di piazzale, quella a sinistra del fabbricato entrando e a valle della c.d. piscina, per circa 265,00 mq, ricade nei beni pignorati, mentre quella a destra e di fronte al fabbricato, per circa 470,00 mq, ricade in proprietà non pignorata, di proprietà esclusiva dell'esecutato [REDACTED] (v. individuazione beni pignorati su stralcio ortofoto/catastale che segue).

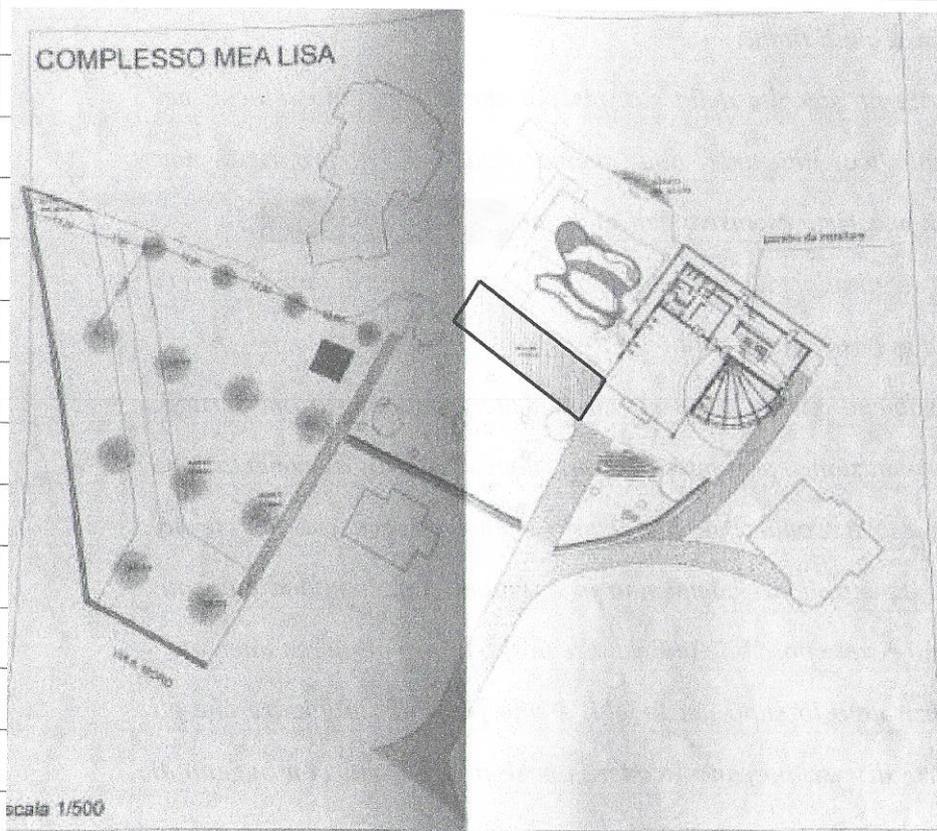
E' solo il caso di notare che nella planimetria generale del complesso ricettivo allegata sia ai grafici del P.d.C. n° 40/2009 sia a quelli del P.d.C. in Sanatoria n° 29/2012 rilasciati dal Comune di Monteforte, la porzione di

parcheggio indicata è solo quella ubicata direttamente a valle della c.d. piscina per una superficie pari a circa 160,00 mq. (v. planimetria allegata i permessi di costruire che segue).

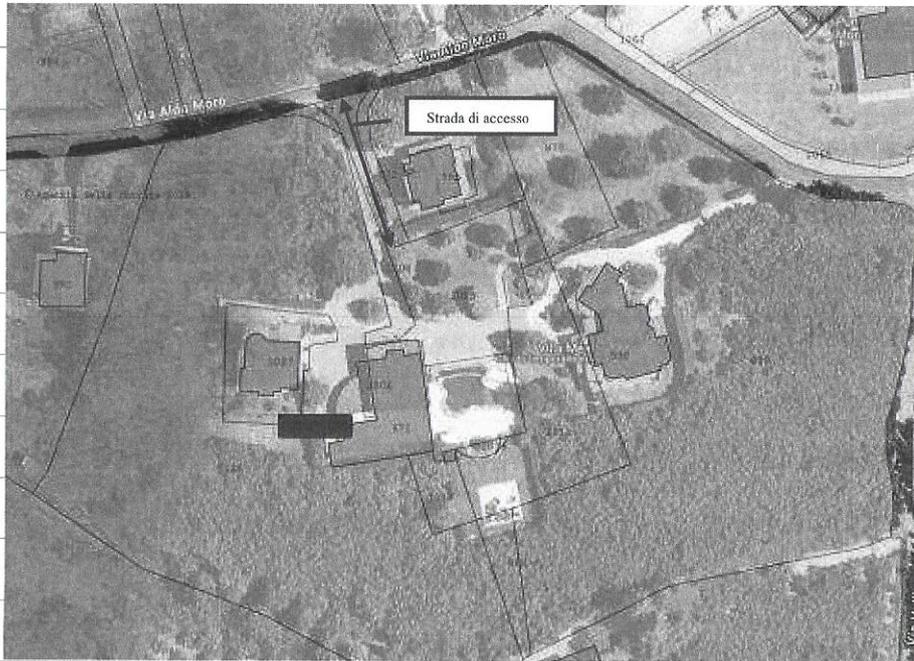
rilievo dello stato di e stralcio seguente fuori scala).
