TRIBUNALE DI PALERMO - IV CIVILE - ESECUZIONI IMMOBILIARI

CONSULENZA TECNICA DI UFFICIO

(R. Es. n. 419/2022)

LOTTO UNO

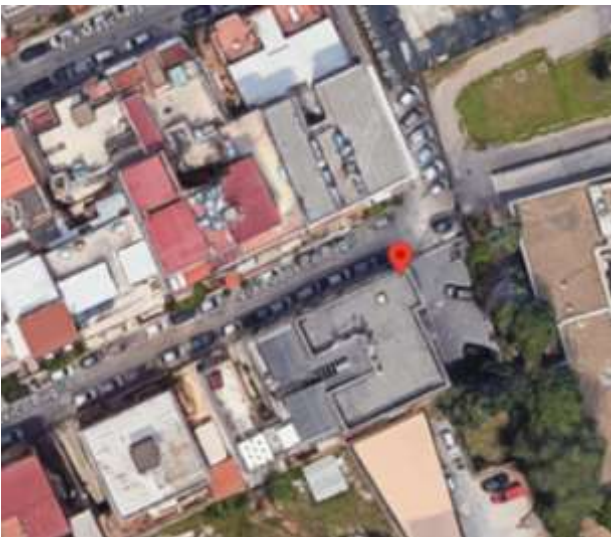
Foto satellitare

Dal raffronto tra la foto satellitare e la sovrapposizione dell'estratto di mappa, si rileva la corrispondenza. I dati individuati nel pignoramento del lotto corrispondono a quelli intestati all'esecutato.

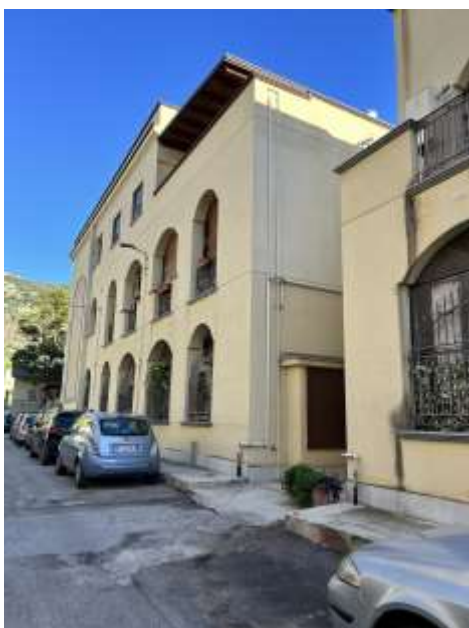
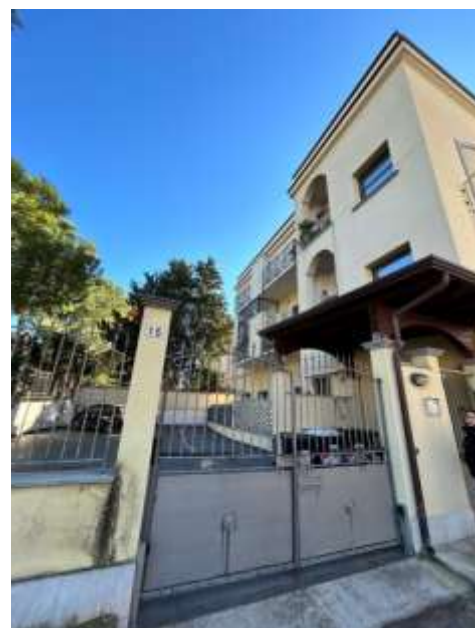
L'edificio, destinato a civile abitazione, è in linea con una struttura in c.a., composto di tre elevazioni f.t. collegate da una scala

interna. Il prospetto principale è scandito da finestre e balconi a petto, intonacato e tinteggiato ed in buone condizioni di conservazione e manutenzione. La copertura dell'immobile è piana non praticabile (v. "doc. fotografica" in all n. 3).

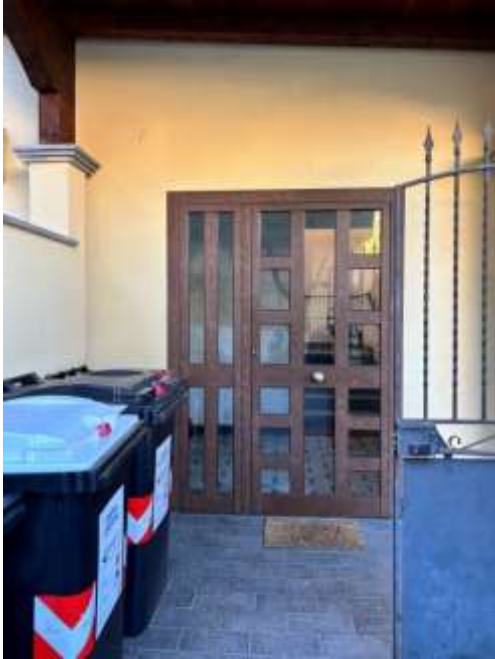
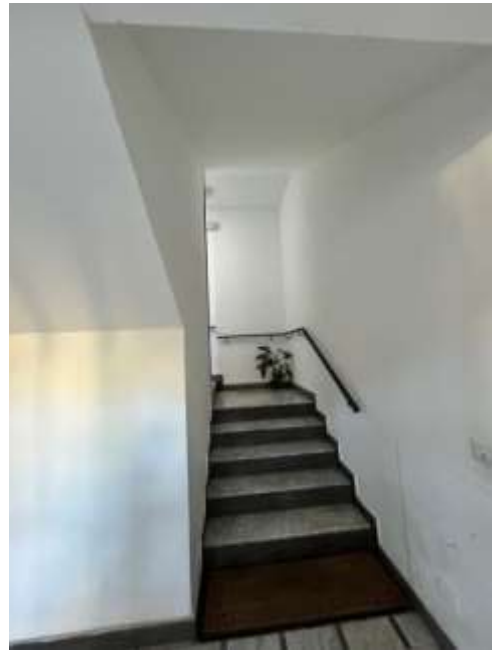
L'accesso pedonale all'immobile avviene da un portoncino in ferro dal civ.n.13, mentre dal civ.15 da un cancello carrabile entrano le auto. Oltrepassato l'ingresso, a destra si giunge al portone che immette alla scala con pavimenti di marmo e pareti intonacate e tinteggiate. Il fabbricato non è munito di ascensore.

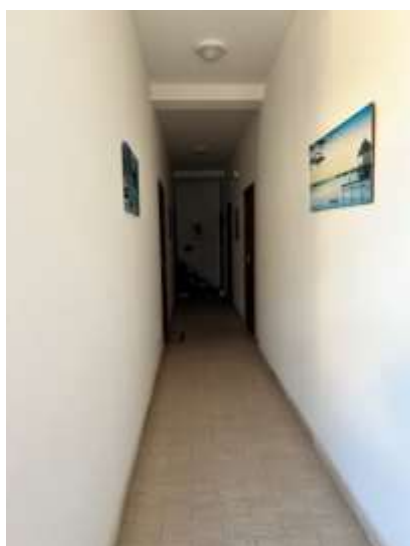
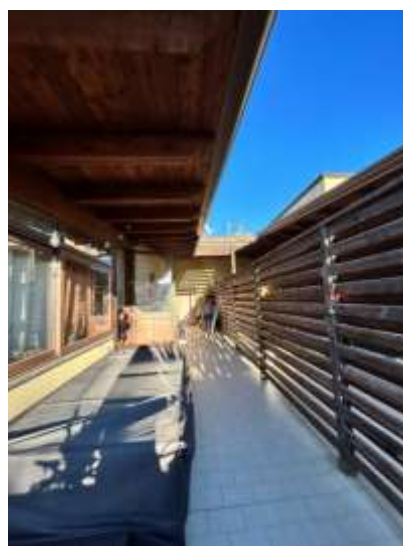
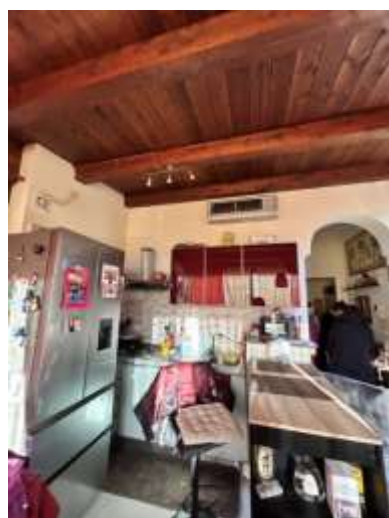
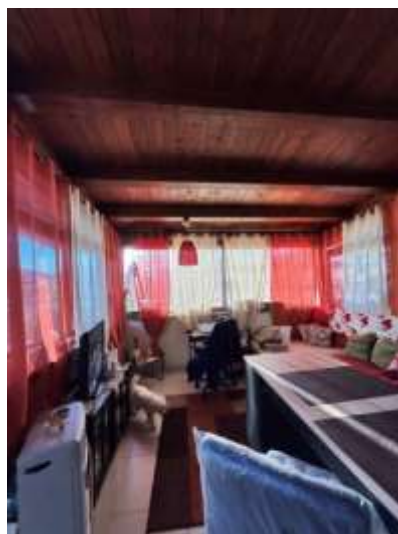
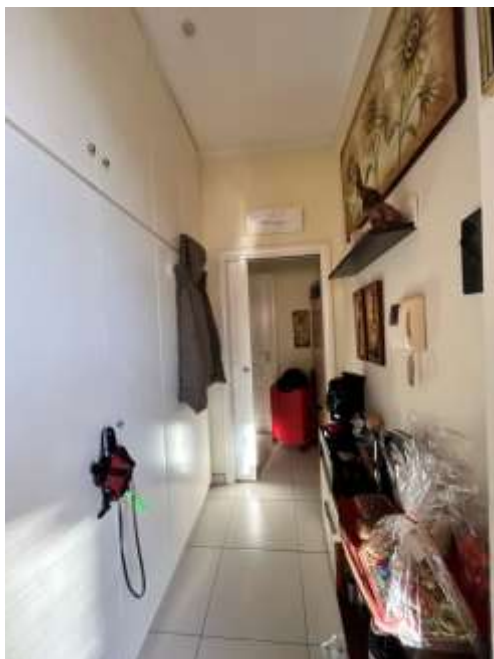
Pavimenti: tutti gli ambienti presentano rivestimenti in ceramica e battiscopa perimetrale.

Rivestimenti interni: le pareti così come i soffitti sono intonacati e tinteggiati.

Infissi interni (porte): sono in legno.

Infissi esterni: sono in pvc e serrande avvolgibili.

Il servizio igienico: le pareti sono rivestite parzialmente di gres ceramico, così come il pavimento.

I sanitari sono di buona qualità commerciale e in buono stato.

La cucina: che è stata realizzata nella veranda, ha una parete attrezzata rivestita in di gres ceramico.

Il terrazzo ha i pavimenti in ceramica e parapetto in muratura

Lo stato di manutenzione e di conservazione dell'unità immobiliare è buono. L'altezza utile interna pari a ml. 3,50.
