TRIBUNALE DI PALERMO - IV CIVILE - ESECUZIONI IMMOBILIARI

CONSULENZA TECNICA DI UFFICIO

(R. Es. n. 419/2022)

LOTTO 2

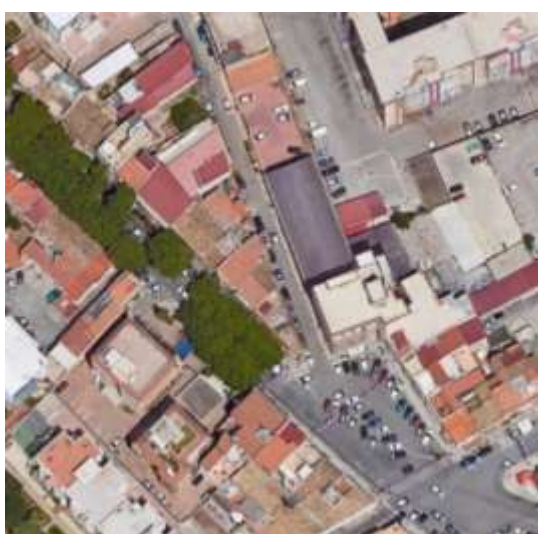
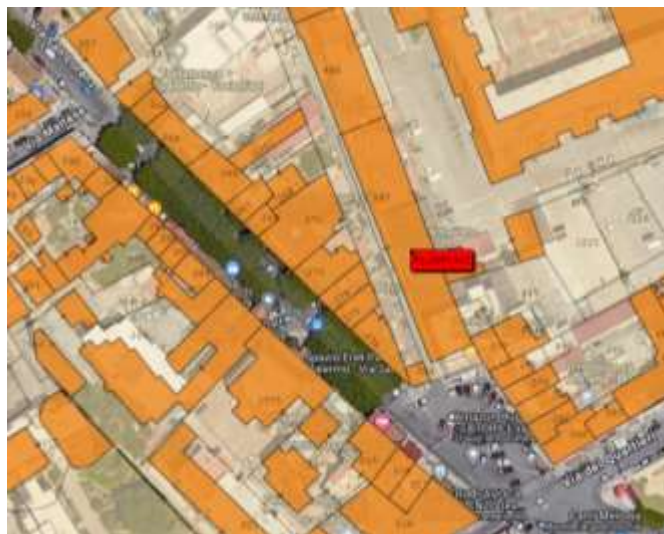
Foto satellitare

Estratto di mappa

Dal raffronto tra la foto satellitare e la sovrapposizione dell'estratto di mappa, si rileva la corrispondenza. I dati individuati nel pignoramento del lotto corrispondono a quelli intestati all'esecutato.

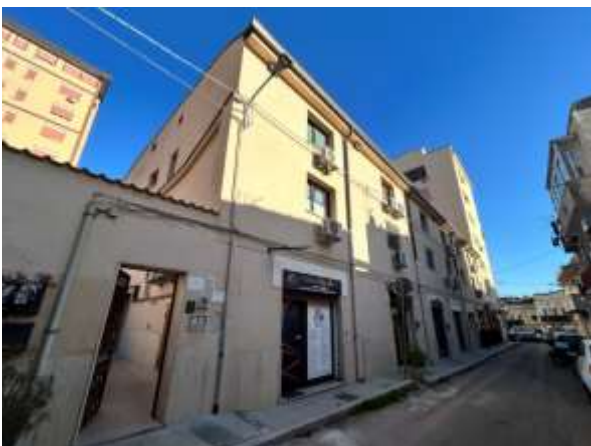
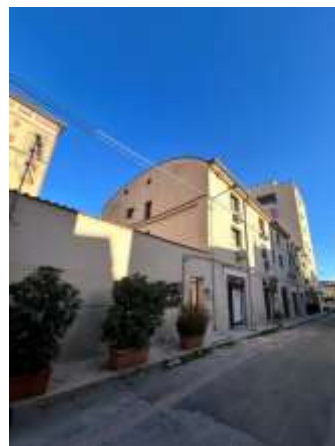
Il prospetto principale su via Villa Verona è scandito da finestre e balconi a petto, intonacato e tinteggiato ed in buone condizioni di conservazione e manutenzione.

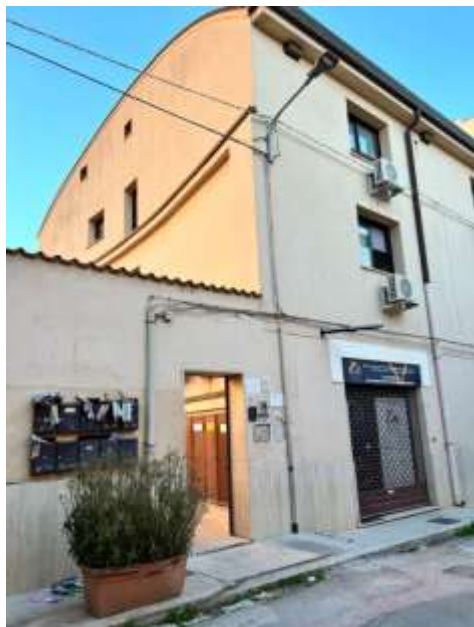
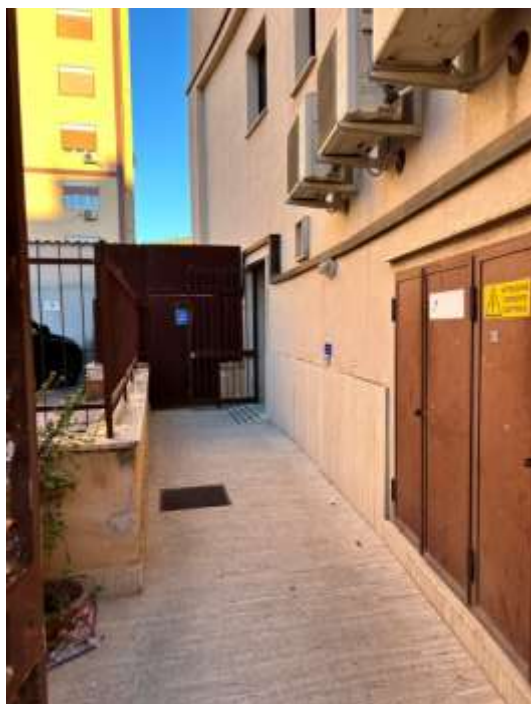
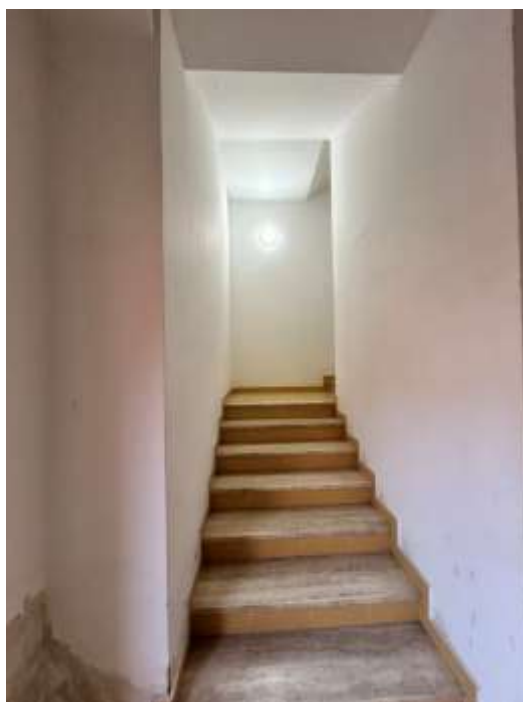
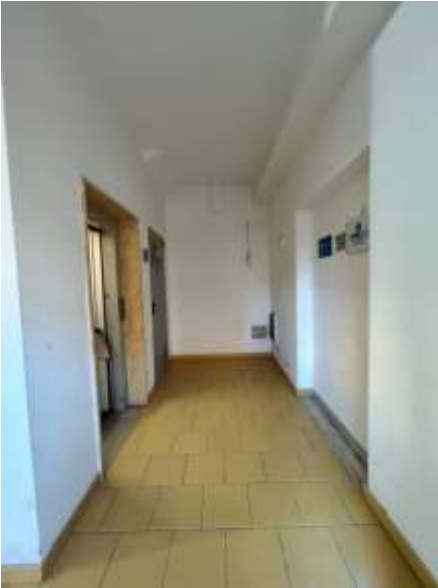
L'accesso all'immobile avviene da un portoncino in ferro ubicato al civ.n.35 di via Villa Verona che consente l'ingresso ad un'area scoperta dalla quale si accede sulla destra al portone che immette al corpo scala. La scala presenta gradini in travertino e alzate rivestite in ceramica ed è munita di ascensore. Le pareti sono intonacate e tinteggiate.

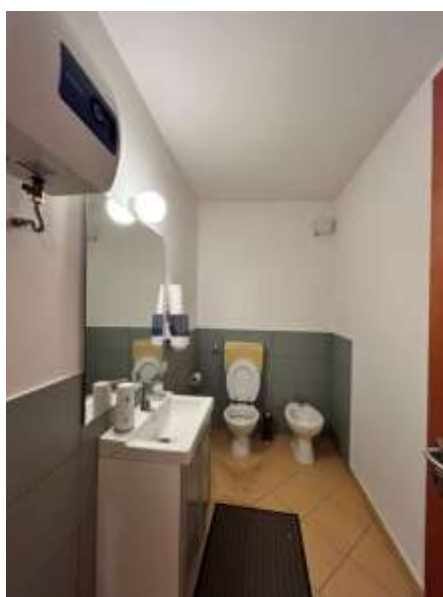
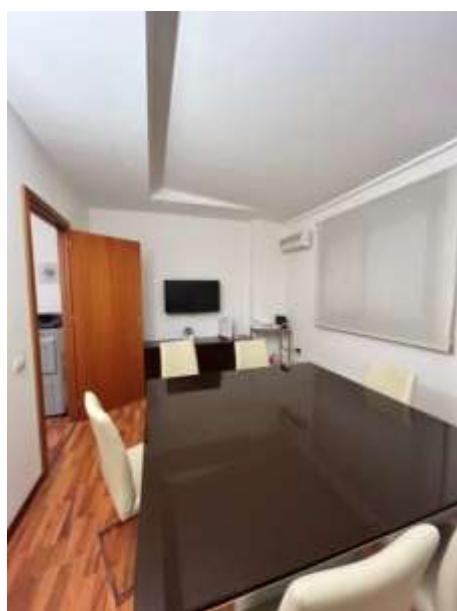
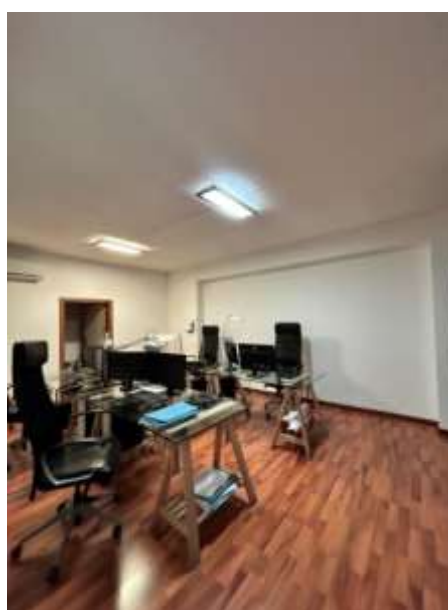
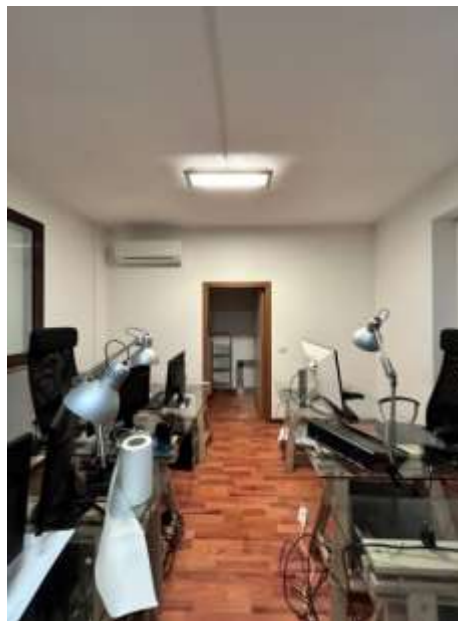
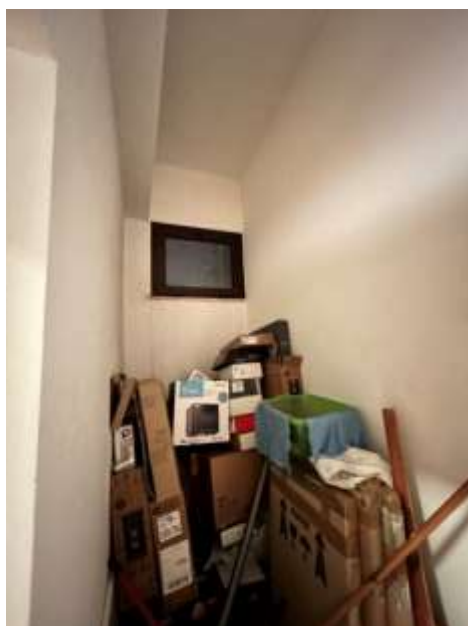
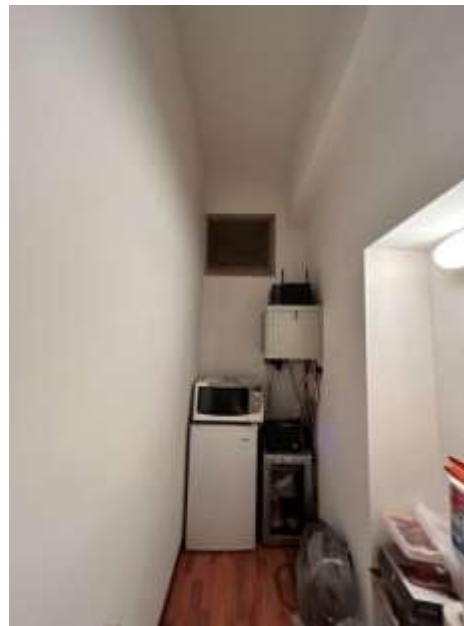
Pavimenti: tutti gli ambienti presentano PARQUET e battiscopa perimetrale.

Rivestimenti interni: le pareti così come i soffitti sono intonacati e tinteggiati.

Infissi interni: porta di ingresso blindata, porte in legno tamburato.

Infissi esterni: sono in pvc/alluminio con apertura scorrevole.

Il servizio igienico: le pareti sono rivestite parzialmente di gres ceramico, così come il pavimento.

I sanitari sono di buona qualità commerciale e in buono stato.

Impianto di riscaldamento: assente; gli ambienti risultano climatizzati con split.

Lo stato di manutenzione e di conservazione dell'unità immobiliare è buono.
