TRIBUNALE DI PALERMO - IV CIVILE - ESECUZIONI IMMOBILIARI

CONSULENZA TECNICA DI UFFICIO

(R. Es. n. 419/2022)

LOTTO 4

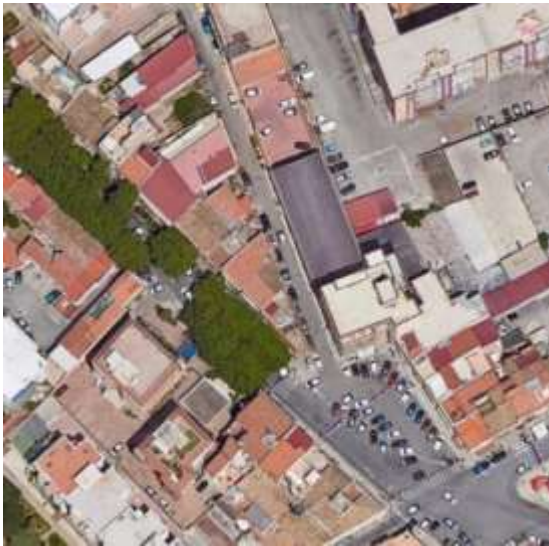
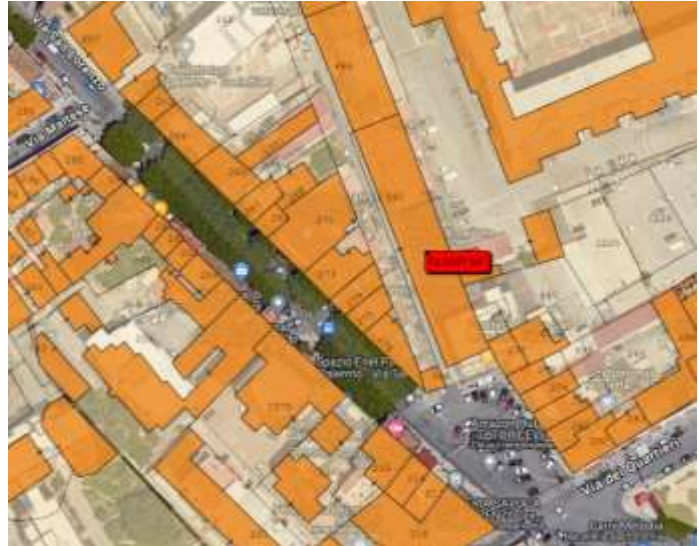
Foto satellitare

Estratto di mappa

Dal raffronto tra la foto satellitare e la sovrapposizione dell'estratto di mappa, si rileva la corrispondenza. I dati individuati nel pignoramento del lotto corrispondono a quelli intestati all'esecutato.

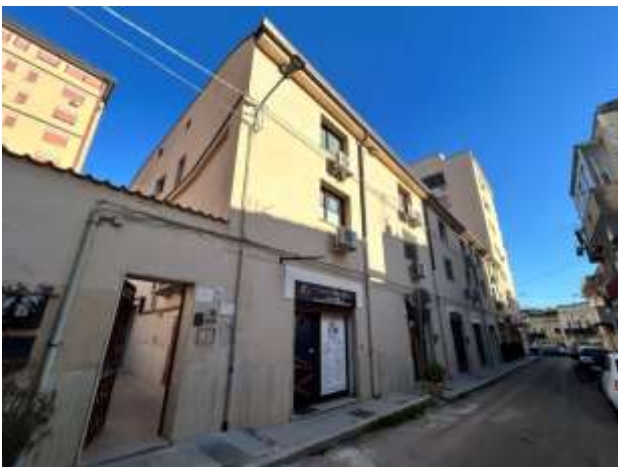
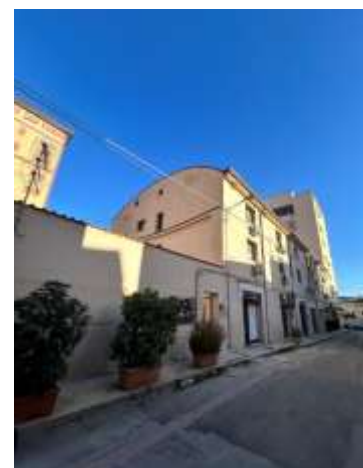
L'immobile fa parte di un fabbricato che ha subito numerose variazioni nel tempo: originariamente costituiva l'ex "Cinema Teatro San Lorenzo", poi denominato "Cinema Europa" (cinema coperto e scoperto), dotato anche di spazi scoperti di pertinenza. L'Edificio, originariamente ad un'unica elevazione (anteriore al 1967) è stato realizzato con Licenza n.325 del 01/09/1947, successiva trasformazione con Concessione n.34 del 29.01.1983. Successivamente tra il 2005 ed il 2007 l'edificio è stato oggetto di variazioni, con realizzazione di solai intermedi, aumenti di superficie, cambi di destinazione d'uso con l'inserimento all'interno dell'originario corpo di fabbrica ad una sola elevazione f.t. di una struttura in c.a.. Oggi esso risulta composto da tre elevazioni f.t. collegate da una scala interna e da ascensore ed è costituito da: n.7 negozi al piano terra, n.7 uffici al piano 1° e n.6 uffici al piano 2°, conservando il volume originario di cui ha mantenuto la copertura a volta.

Il prospetto principale su via Villa Verona è scandito da finestre e balconi a petto, intonacato e tinteggiato ed in buone condizioni di conservazione e manutenzione (v. "doc. fotografica" in all n. 3).

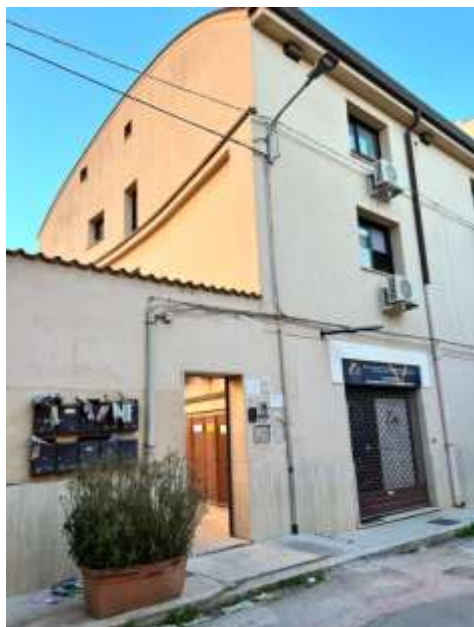
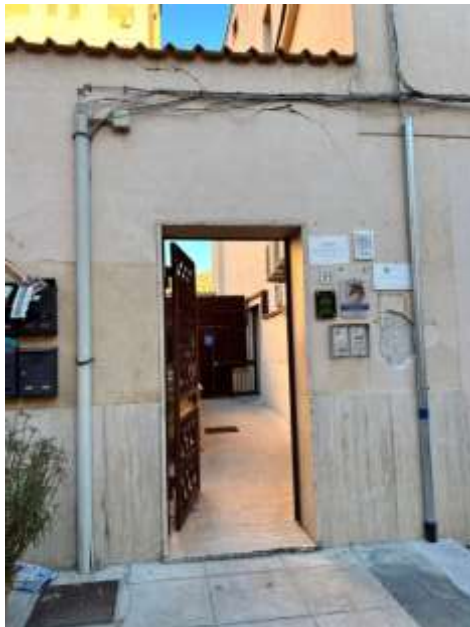
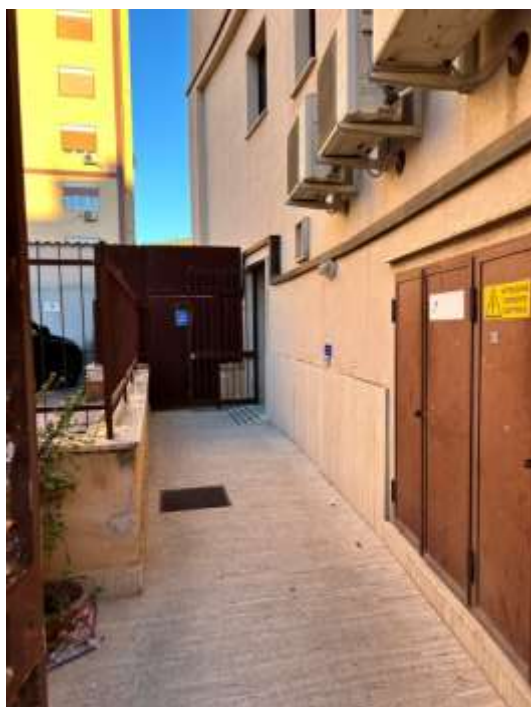
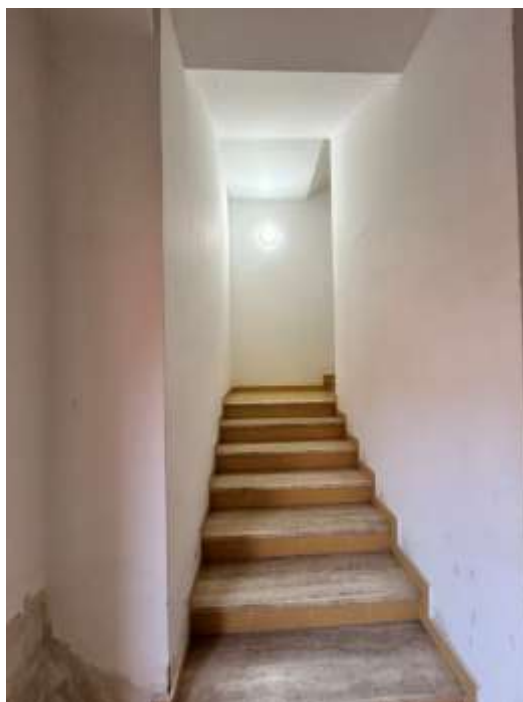
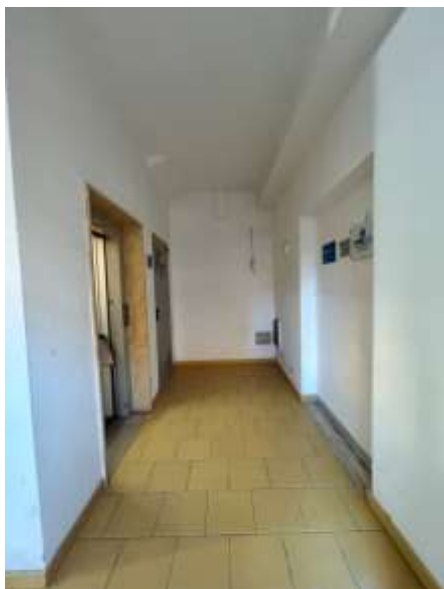
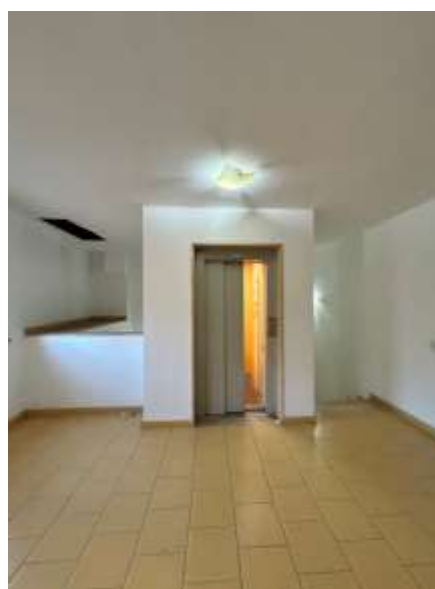
L'accesso all'immobile avviene da un portoncino in ferro ubicato al civ.n.35 di via Villa Verona che consente l'ingresso ad un'area scoperta dalla quale si accede sulla destra al portone che immette al corpo scala. La scala presenta gradini in travertino e alzate rivestite in ceramica ed è munita di ascensore. Le pareti sono intonacate e tinteggiate.

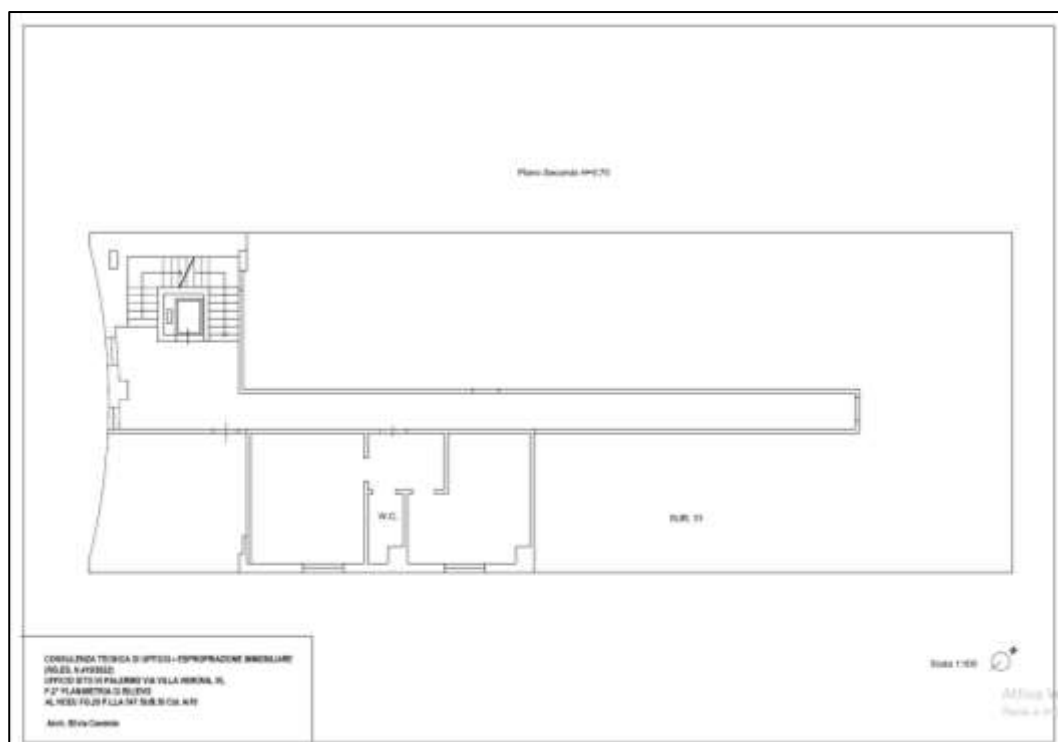
PLANIMETRIA DI RILIEVO

L'immobile, con destinazione ufficio, è ubicato al 2° piano dell'edificio e vi si accede attraverso un corridoio condominiale (sub 8 b.c.n.c.). Si compone di due vani, oltre un disimpegno centrale ed un servizio igienico (v. "Planimetria di rilievo" all. n.4).

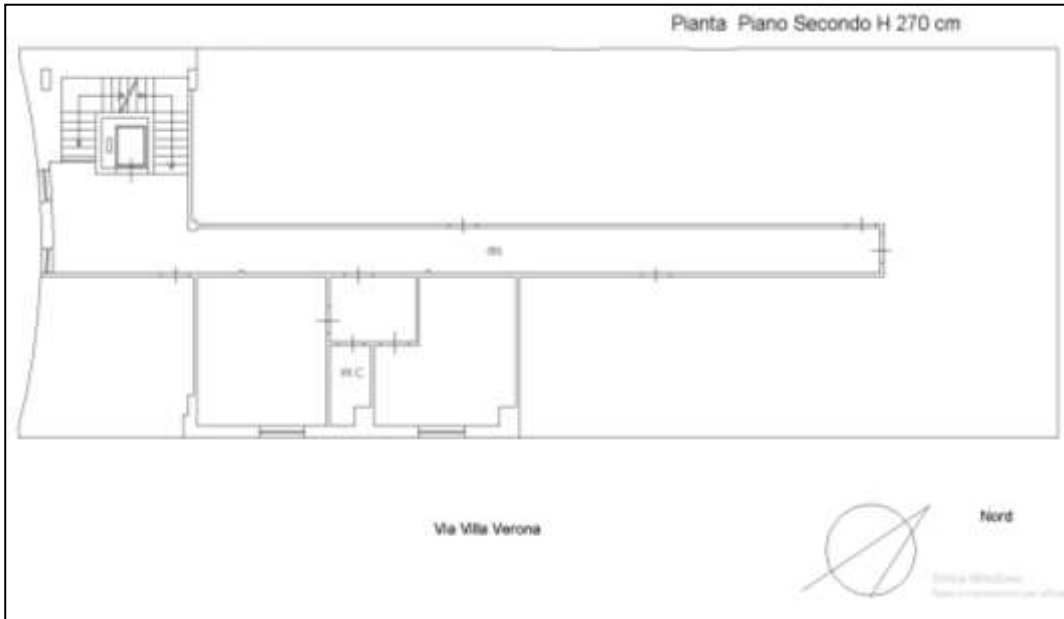
PLANIMETRIA CATASTALE

Dal confronto, tra la planimetria catastale ed il rilievo dei luoghi oggi, non si evidenziano delle difformità (v. all. n. 6).

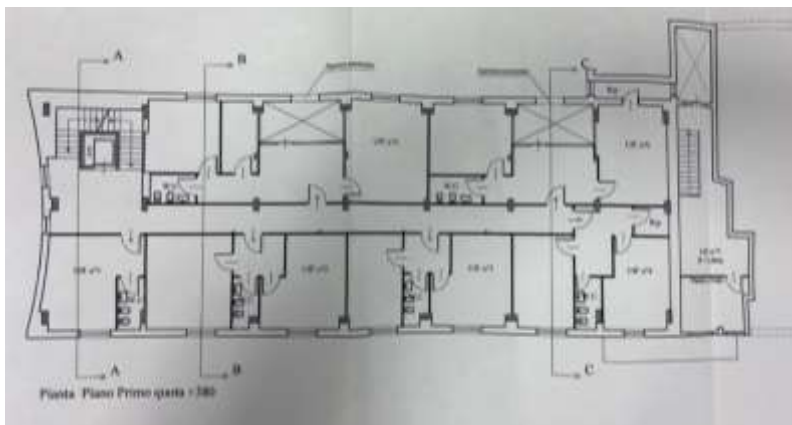
PROGETTO APPROVATO

esso è stato oggetto di una ristrutturazione consistente nella trasformazione dell’ex cinema in uffici e negozi e dello spazio esterno ex arena in parcheggio. Tali opere sono state realizzate con **Concessione Edilizia prot. n.2 del 17/02/2005** consistenti nella realizzazione di solai intermedi e l’inserimento di una struttura in c.a. a due elevazioni f.t., con conseguente aumento di superficie e cambio di destinazione d’uso a negozi ed uffici. Per *opere di variante realizzate in difformità rispetto alla Concessione n.2/2005*, consistenti nella diversa conformazione del corpo accessorio, nell’ampliamento del portico di piano terra, nella realizzazione di una veranda al piano primo, nelle modifiche ai prospetti e nella eliminazione del sottotetto accessibile con adozione di un ascensore oleodinamico e diversa distribuzione interna ai vari piani è stata rilasciata **Concessione Edilizia prot.201 del 15/11/2007 in Sanatoria ai sensi dell’art.13 L.R.47/85**. A seguito della quale è stata rilasciata **Agibilità Prot.51 del 03/04/2008** per il complesso edilizio composto da tre elevazioni f.t. costituito da: n.7 negozi al piano terra, n.7 uffici al piano 1° e n.6 uffici al piano 2°, oltre l’accesso alla scala ed al portico e il corpo accessorio destinato a parcheggio. (v. all. n. 7). Dal confronto dei luoghi oggi rispetto al rilievo effettuato, alla planimetria catastale e ai grafici allegati alla C.E., non ci sono difformità.

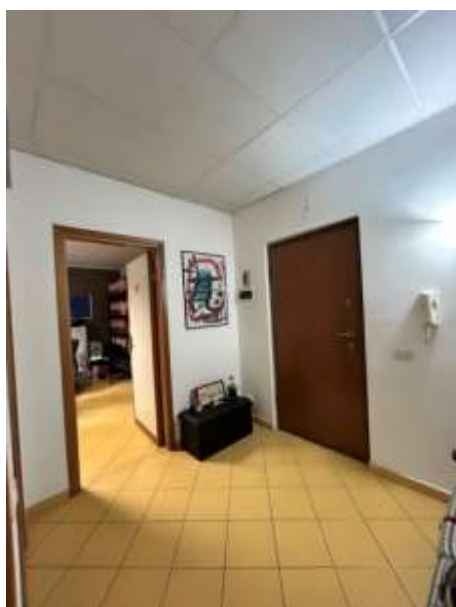
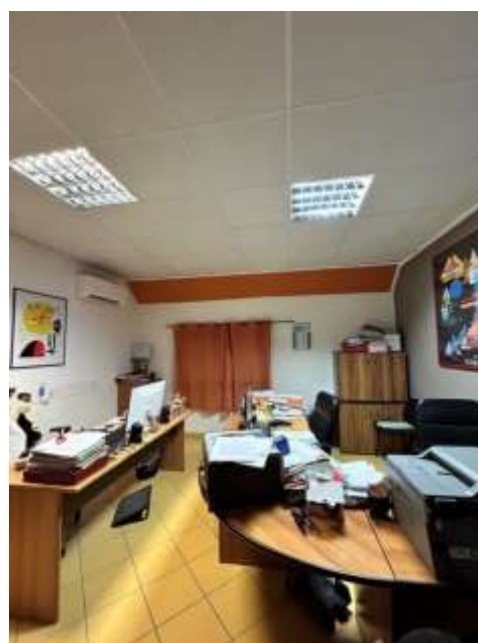
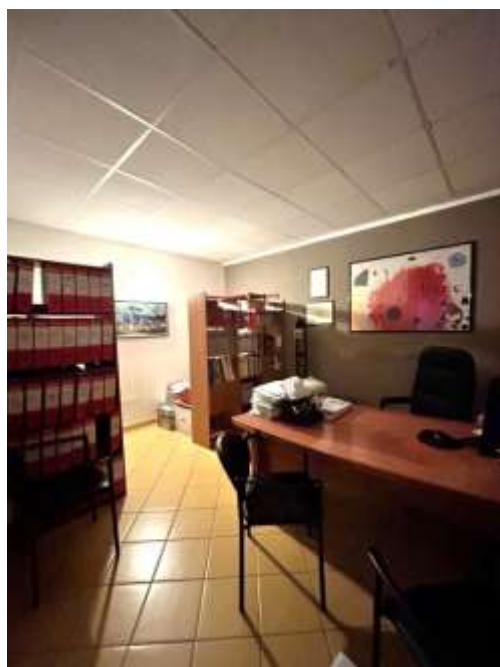
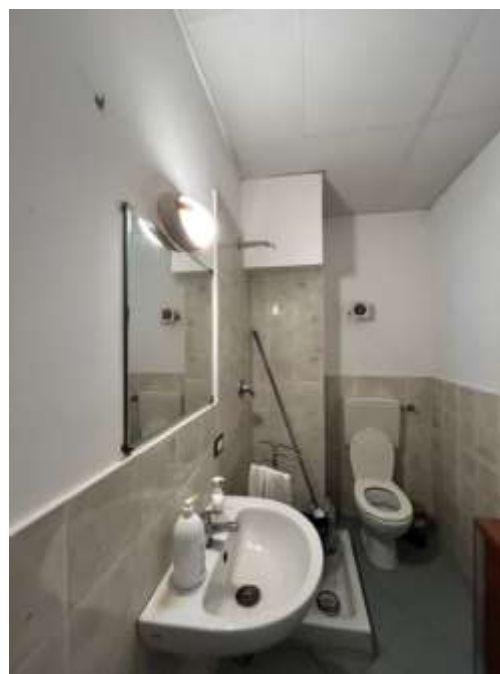
Pavimenti: tutti gli ambienti presentano rivestimenti in ceramica e battiscopa perimetrale.

Rivestimenti interni: le pareti sono intonacati e tinteggiati, i soffitti sono rivestiti di pannelli in cartongesso.

Infissi interni (porte): sono in legno.

Infissi esterni: sono in pvc/alluminio con apertura scorrevole.

Il servizio igienico: le pareti sono rivestite parzialmente di gres ceramico, così come il pavimento.

I sanitari sono di buona qualità commerciale e in buono stato.

Lo stato di manutenzione e di conservazione dell'unità immobiliare è buono .
