TRIBUNALE DI PALERMO - IV CIVILE - ESECUZIONI IMMOBILIARI

CONSULENZA TECNICA DI UFFICIO

(R. Es. n. 419/2022)

LOTTO 6

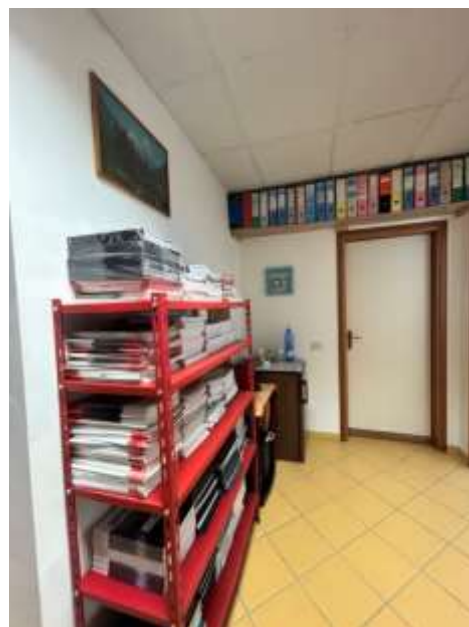
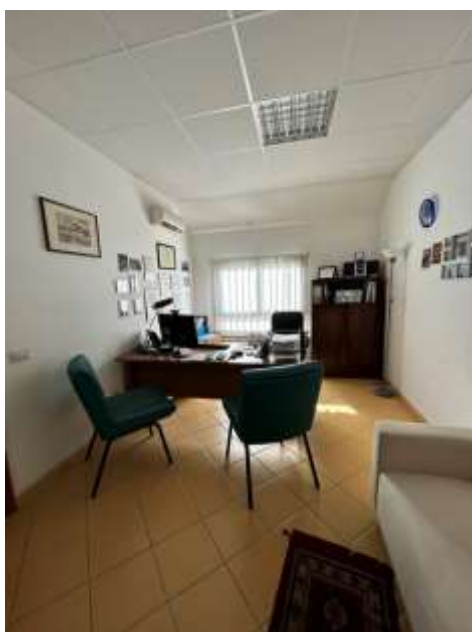
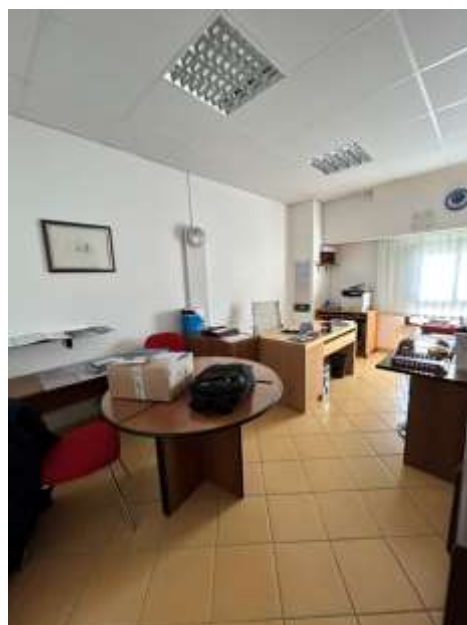
Pavimenti: tutti gli ambienti presentano rivestimenti in ceramica e battiscopa perimetrale.

Rivestimenti interni: le pareti sono intonacati e tinteggiati così i soffitti sono protetti da pannelli di cartongesso.

Infissi interni (porte): sono in legno.

Infissi esterni: sono in pvc/alluminio con apertura scorrevole.

Il servizio igienico: le pareti sono rivestite parzialmente di gres ceramico, così come il pavimento.

I sanitari sono di buona qualità commerciale e in buono stato.

Impianto di riscaldamento: assente; gli ambienti risultano climatizzati con split.

Lo stato di manutenzione e di conservazione dell'unità immobiliare è buono .
