**TRIBUNALE DI PALERMO - IV CIVILE - ESECUZIONI IMMOBILIARI**

**CONSULENZA TECNICA DI UFFICIO**

**(R. Es. n. 419/2022)**

**LOTTO 7**

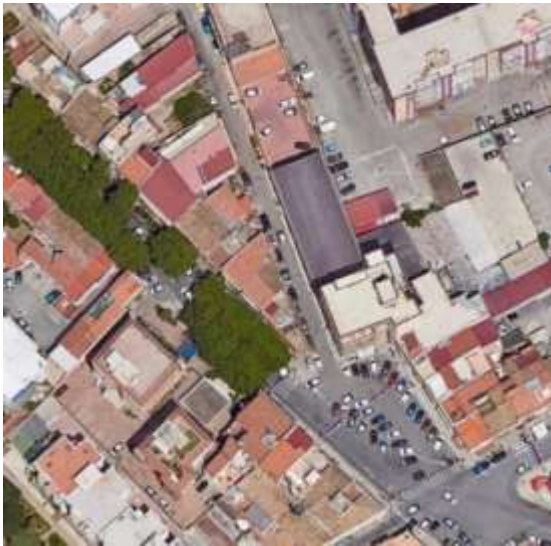
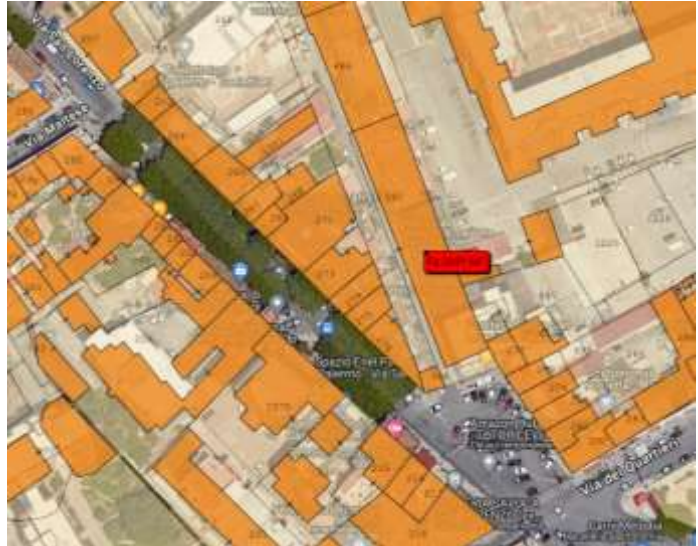
Foto satellitare

Estratto di mappa

Dal raffronto tra la foto satellitare e la sovrapposizione dell'estratto di mappa, si rileva la corrispondenza. I dati individuati nel pignoramento del lotto corrispondono a quelli intestati all'esecutato.

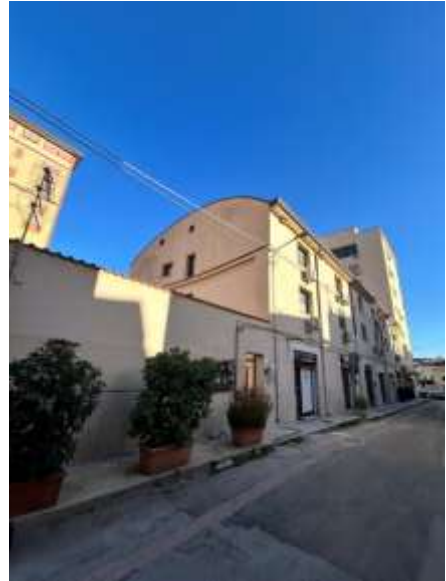
Il prospetto principale su via Villa Verona è scandito da finestre e balconi a petto, intonacato e tinteggiato ed in buone condizioni di conservazione e manutenzione.

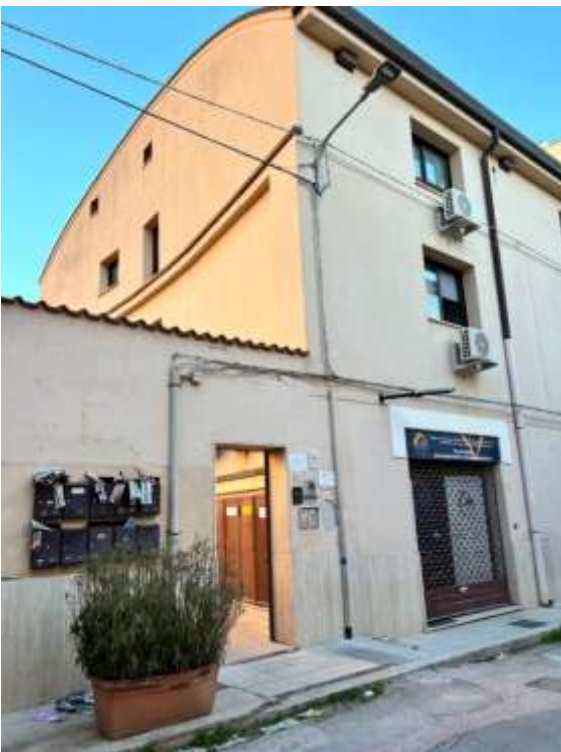
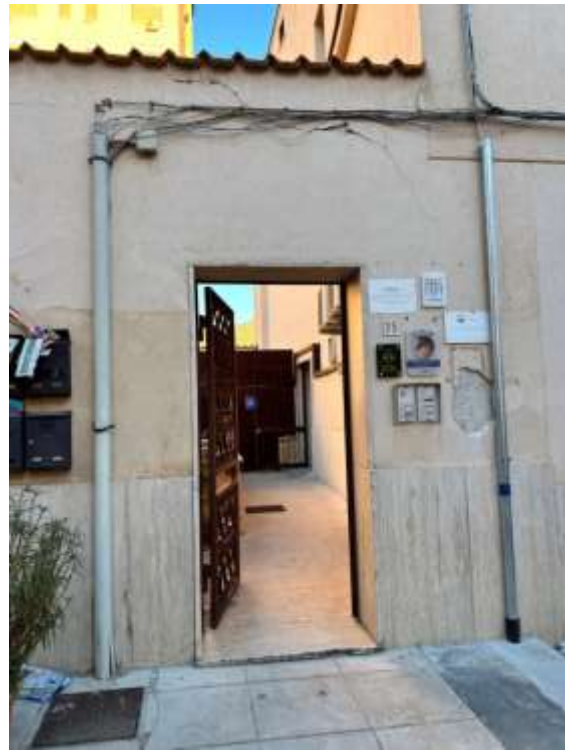
L'accesso all'immobile avviene da un portoncino in ferro ubicato al civ.n.35 di via Villa Verona che consente l'ingresso ad un'area scoperta dalla quale si accede sulla destra al portone che immette al corpo scala. La scala presenta gradini in travertino e alzate rivestite in ceramica ed è munita di ascensore. Le pareti sono intonacate e tinteggiate.
