TRIBUNALE DI PALERMO - IV CIVILE - ESECUZIONI IMMOBILIARI

CONSULENZA TECNICA DI UFFICIO

(R. Es. n. 419/2022)

LOTTO 8

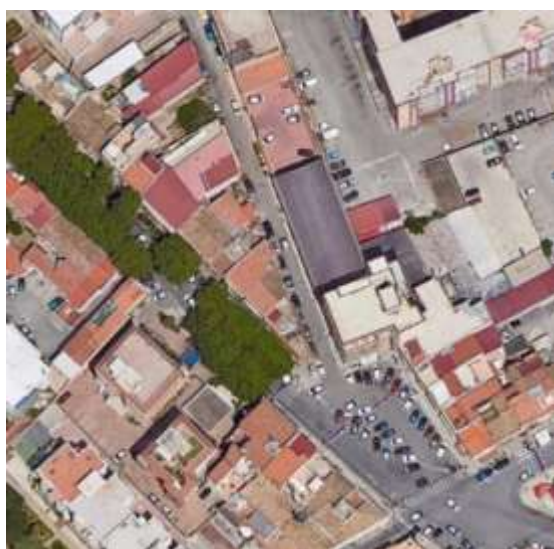
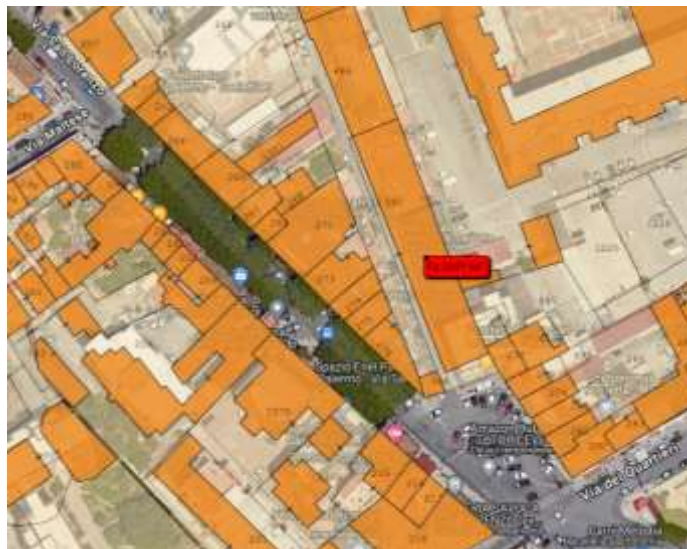
Foto satellitare

Estratto di mappa

Dal raffronto tra la foto satellitare e la sovrapposizione dell'estratto di mappa, si rileva la corrispondenza. I dati individuati nel pignoramento del lotto corrispondono a quelli intestati all'esecutato.

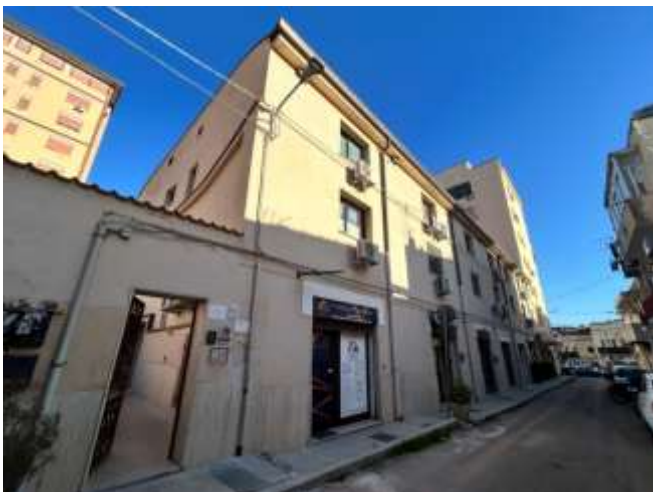
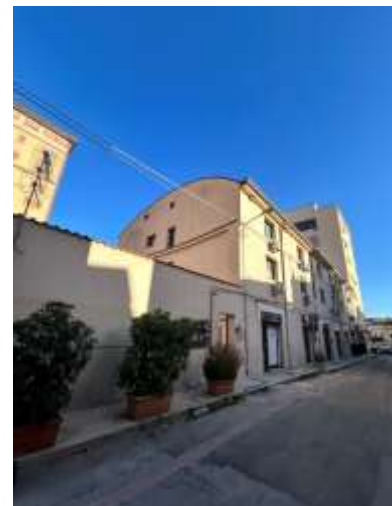
Il prospetto principale su via Villa Verona è scandito da finestre e balconi a petto, intonacato e tinteggiato ed in buone condizioni di conservazione e manutenzione.

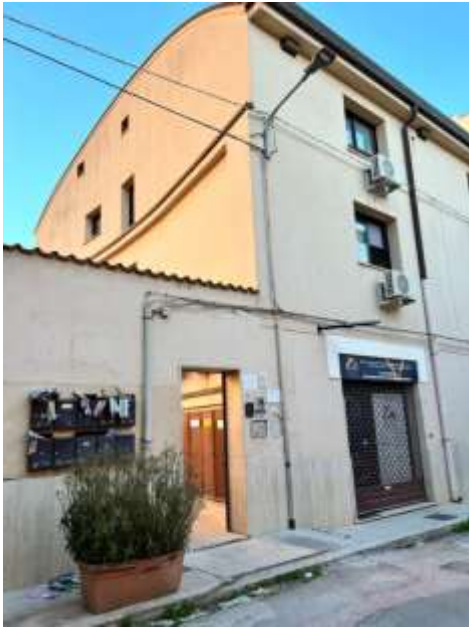
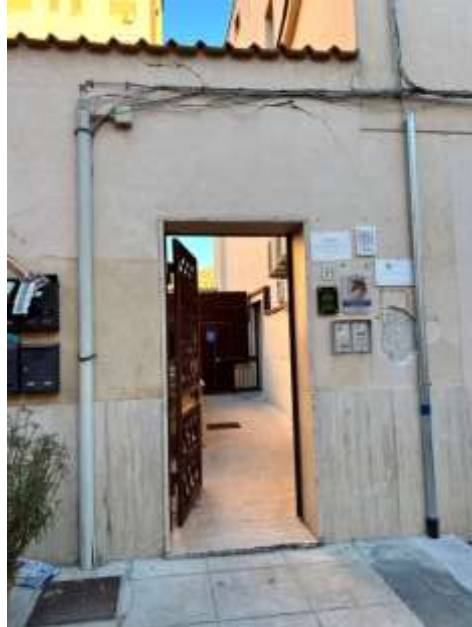
L'accesso all'immobile avviene da un portoncino in ferro ubicato al civ.n.35 di via Villa Verona che consente l'ingresso ad un'area scoperta dalla quale si accede sulla destra al portone che immette al corpo scala. La scala presenta gradini in travertino e alzate rivestite in ceramica ed è munita di ascensore. Le pareti sono intonacate e tinteggiate.
