Procedimento esecutivo n. 97/2018

RELAZIONE ESTIMATIVA IMMOBILARE

**Proprietà in Bisignano (CS),
Zona A.S.I. Contrada Imperatore**

C.T.U.

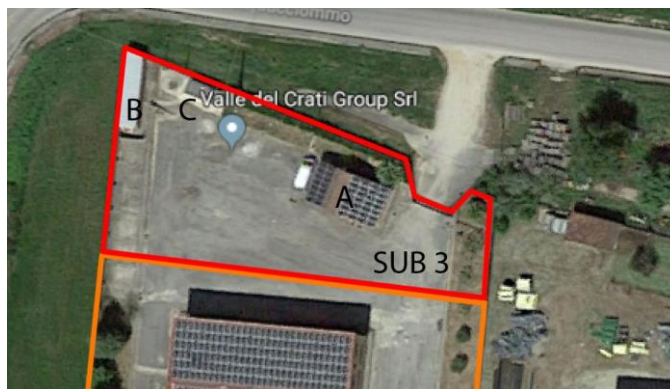
Foto 2. Particolare Unità immobiliari part. 62 sub 3

L'immobile, adibito ad abitazione del custode, seppur ben riferito allo stato attuale presenta diversi punti di umidità affiorante sulle mura perimetrali che compromettono l'intonaco interno del fabbricato, per cui si ritiene un valore congruo attualizzato di **€ 350,00 al Mq**. Da questo valore sarà giusto defalcare la spesa necessaria per il ripristino delle mura perimetrale. I lavori interesseranno la parte esterna del fabbricato al fine di isolare le pareti e il ripristino dell'intonaco e della ritinteggiatura, per una spesa presunta di € 3.000,00

- ✓ 72 Mq x € 350,00 = **€ 25.200,00-**
 - ✓ Spese di ripristino = **€ 3.000,00=**
- € 22.200,00**

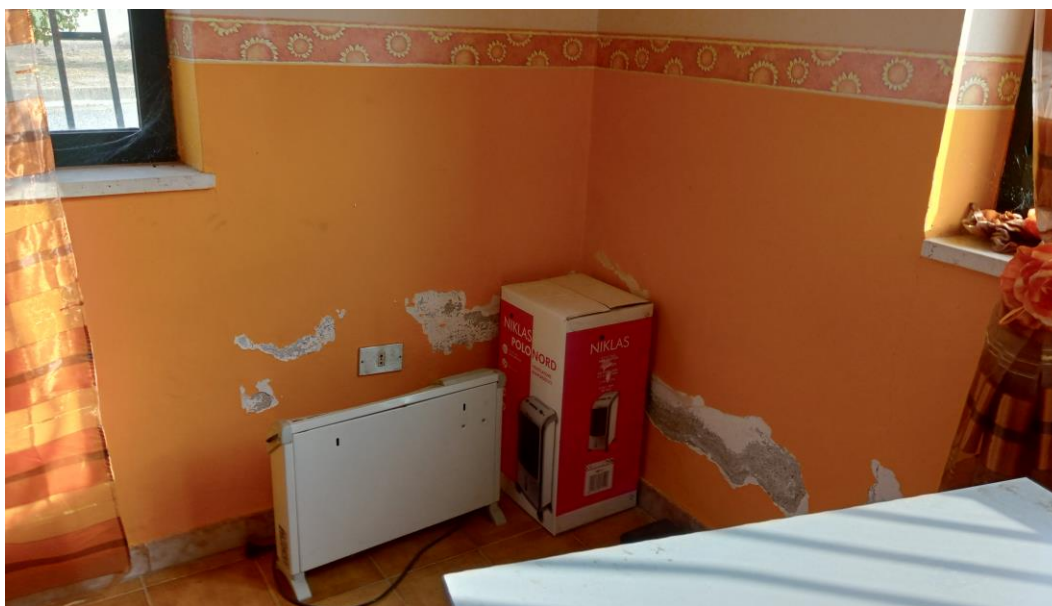
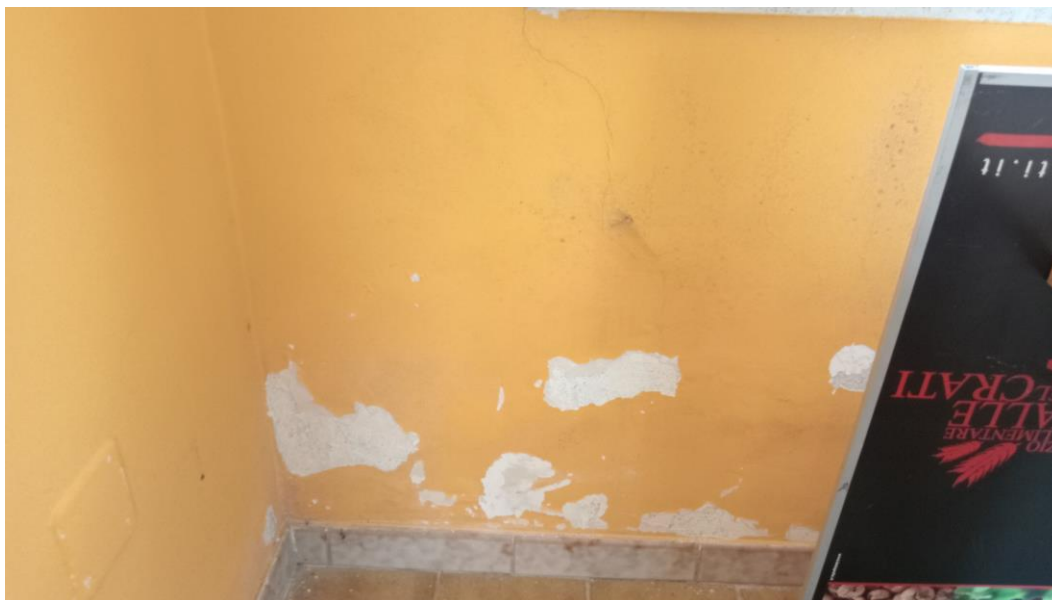
Foto 3-4. Particolari dell'infiltrazioni d'acqua sulle mura dell'immobile Corpo A.

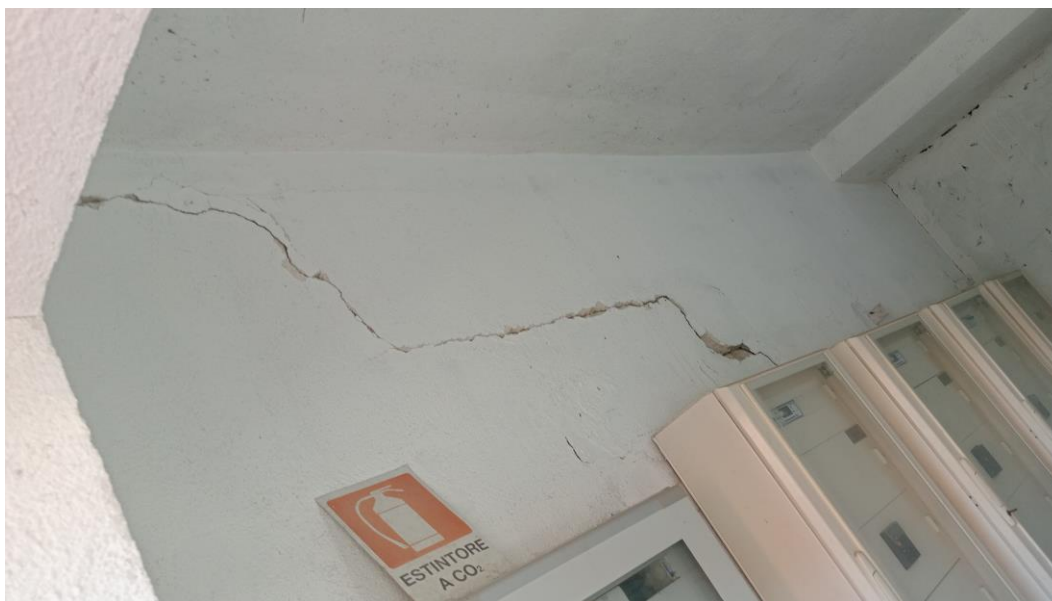
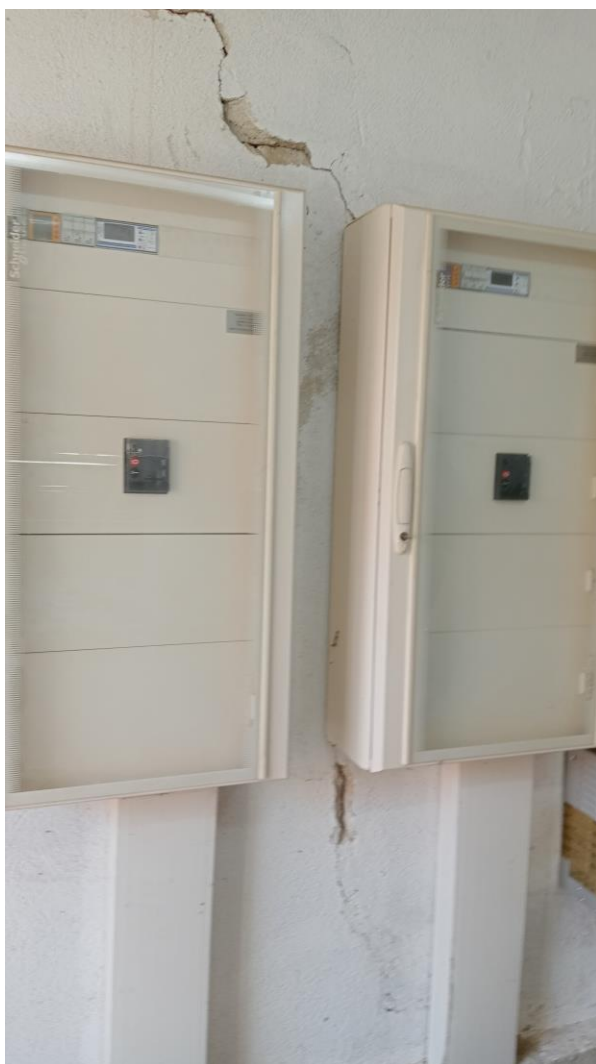
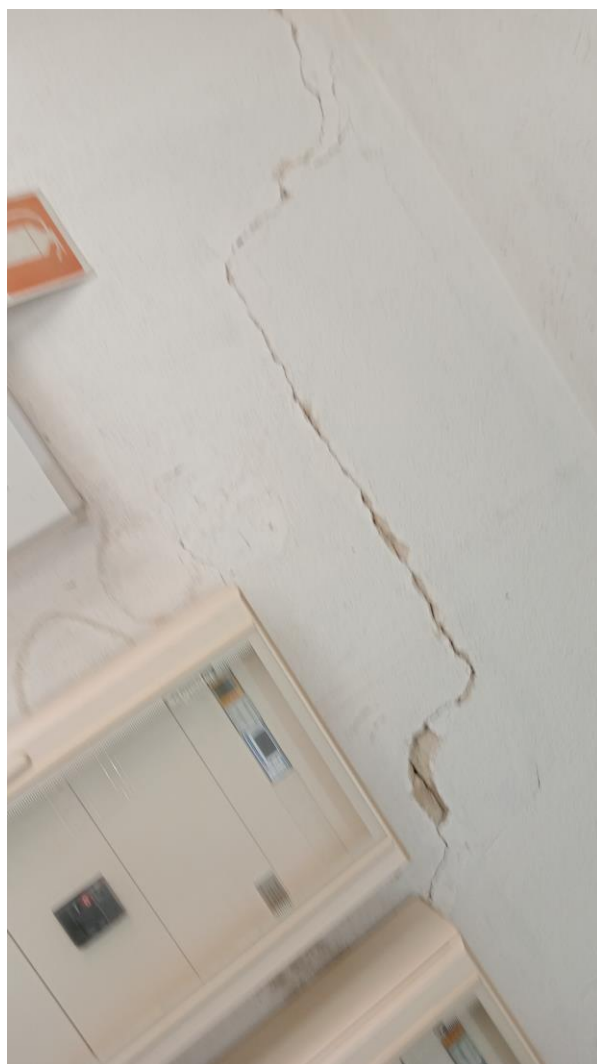
L'immobile al corpo B è un locale lasciato allo stato rustico privo di pavimentazione, adibito a locale cabina di distribuzione di energia agli impianti di lavorazione, ubicati nei vari capannoni, presenta allo stato attuale numerose crepe sulle pareti, alcune delle quali risultano particolarmente evidenti. Tali lesioni possono risultare pericolose poiché sulle stesse pareti sono alloggiati i dispositivi di comando degli impianti. Un eventuale compromissione di tali dispositivi, in seguito provocati dal peggiorare dello stato delle pareti potrebbe bloccare le

operazioni di lavoro all'interno dei capannoni ed inoltre bloccare gli impianti fotovoltaici, il cui funzionamento è subordinato alla presenza dell'energia elettrica per cui si ritiene che il valore unitario possa essere un valore congruo di **€ 200,00 al Mq**. Inoltre si ritiene impellente il ripristino della muratura anche in considerazione dell'importanza dei quadri elettrici presenti valutabile in € 2.500,00.

Foto 5-6-7. Particolari della lesione sul locale cabina Corpo B

- ✓ 40 Mq x € 200,00 = **€ 8.000,00-**
- ✓ Spese di ripristino = **€2.500,00=**
€ 5.500,00

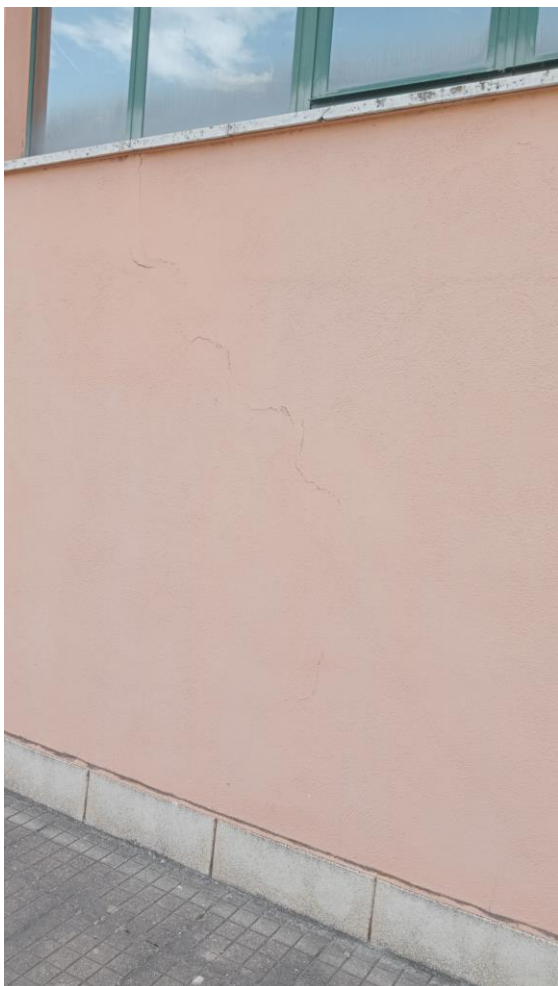
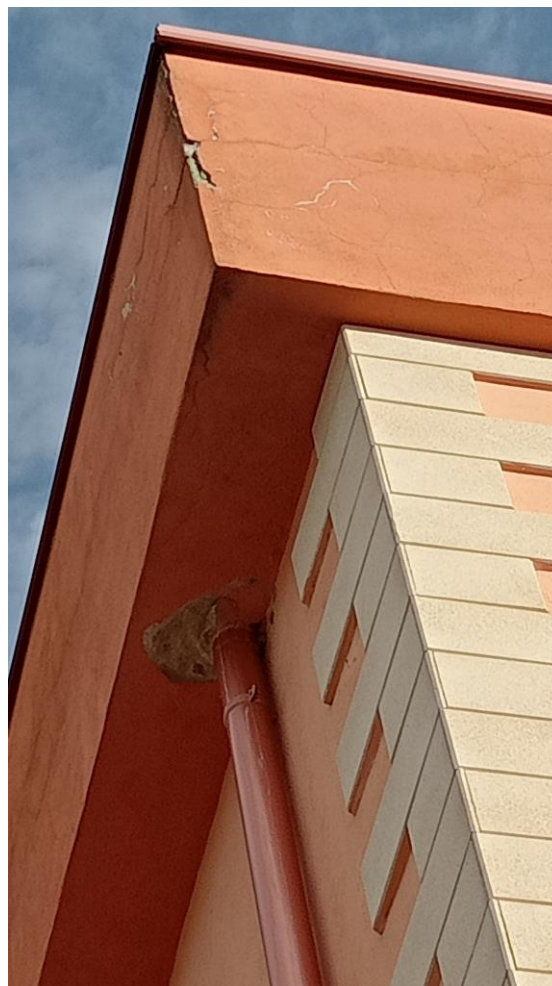
Dal sopralluogo rispetto al 2019 si sono evidenziate alcune crepe nella parte esterna dei muri perimetrali, probabilmente causate da assestamento. Le stesse interessano i mattoni della tamponatura e non già la struttura portante. Inoltre nel prospetto frontale sulla parte relativa al cordolo del sottotetto, sono evidenti danni causati da umidità che hanno interessato in più

Dal sopralluogo è emerso come il muro perimetrale nella parte posta a sud ed in quella posta a ovest presenta evidenti cedimenti della muratura, molto probabilmente causati dalle copiose piogge verificatesi in questi ultimi tempi. Il danno interessa numerose decine di metri.

Foto 9-10-11. Particolari della crepe sui muri perimetrali Corpo A.

Per tale ragione si ritiene di utilizzare una valutazione pari a **€ 350,00 al Mq**. I lavori dovranno interessare la pulizia e il ripristino delle canaline e dei discendenti della raccolta piovana, il ripristino dell'intonaco e la ritinteggiatura delle parti compromesse per una spesa complessiva di € 8.000,00.

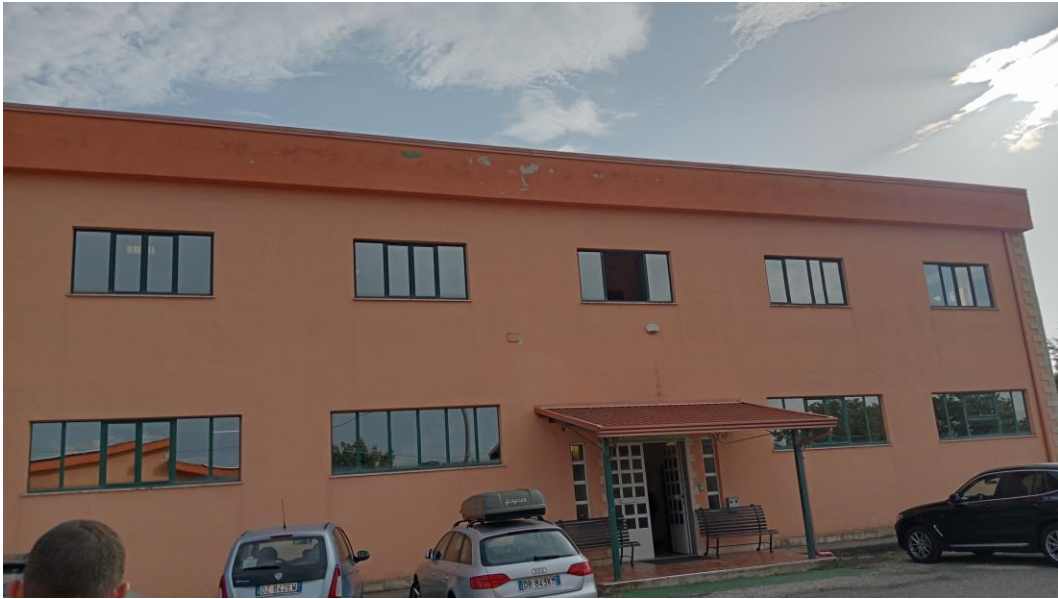
La causa molto probabilmente è data dal cattivo funzionamento dell'impianto di raccolta delle acque piovane. Danni simili sono presenti anche nel corpo B sia nelle pareti esterne che sul sottotetto.

Foto 12. Prospetto frontale corpo A in cui sono evidenti cedimenti dell'intonaco sul sottotetto.

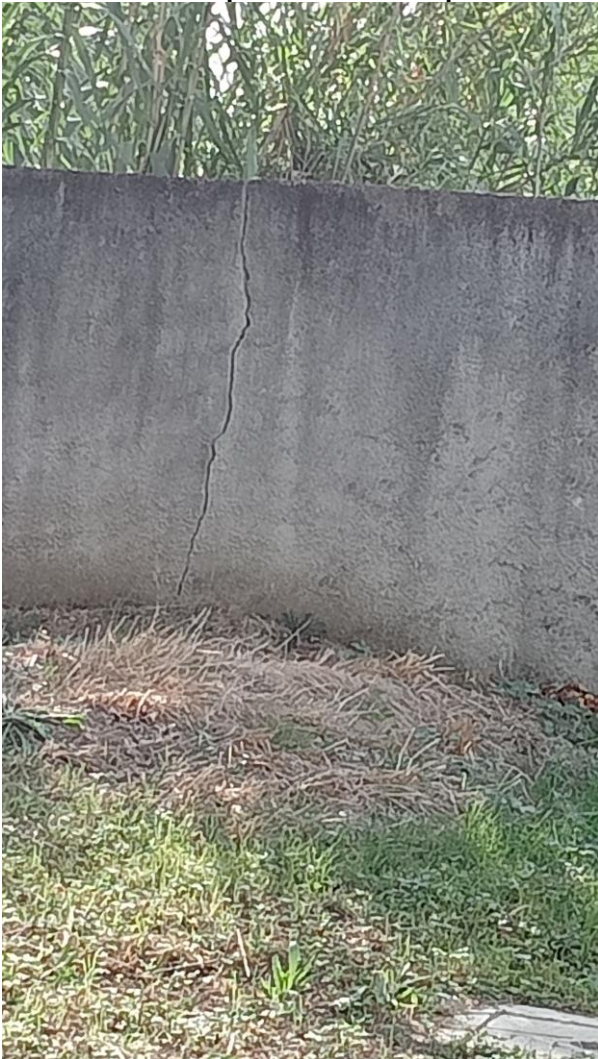
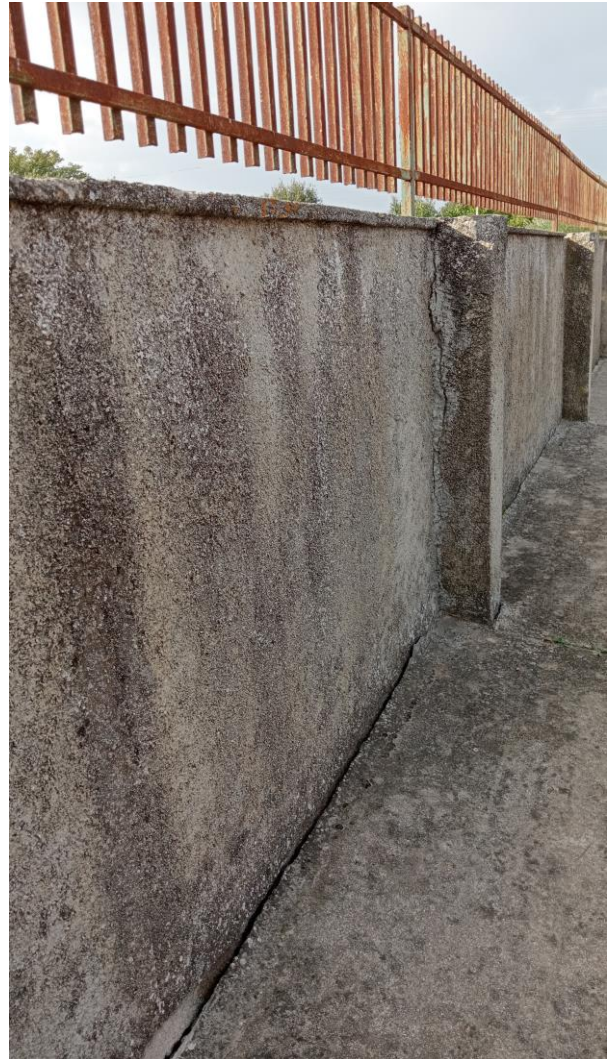
La restante area libera asfaltata con marciapiedi intorno ai fabbricati, con sistema di raccolte delle acque meteoriche, viabilità ed area a verde per cui si ritiene aggiornare la valutazione di **€ 25,00** Mq. Dai sopralluoghi si è evidenziato che anche il muro perimetrale è interessato da crepe dovute al cedimento per probabili infiltrazioni d'acqua per cui saranno necessarie delle spese di ripristino valutabili in una spesa complessiva di 10.000,00.

Foto 13-14. Particolari delle crepe sui muri perimetrali di recinzioni della proprietà.

- 2.731 Mq x € 25,00 = **€ 68.275,00-**
- ✓ Spese di ripristino = **€ 10.000,00=**
€ 58.275,00

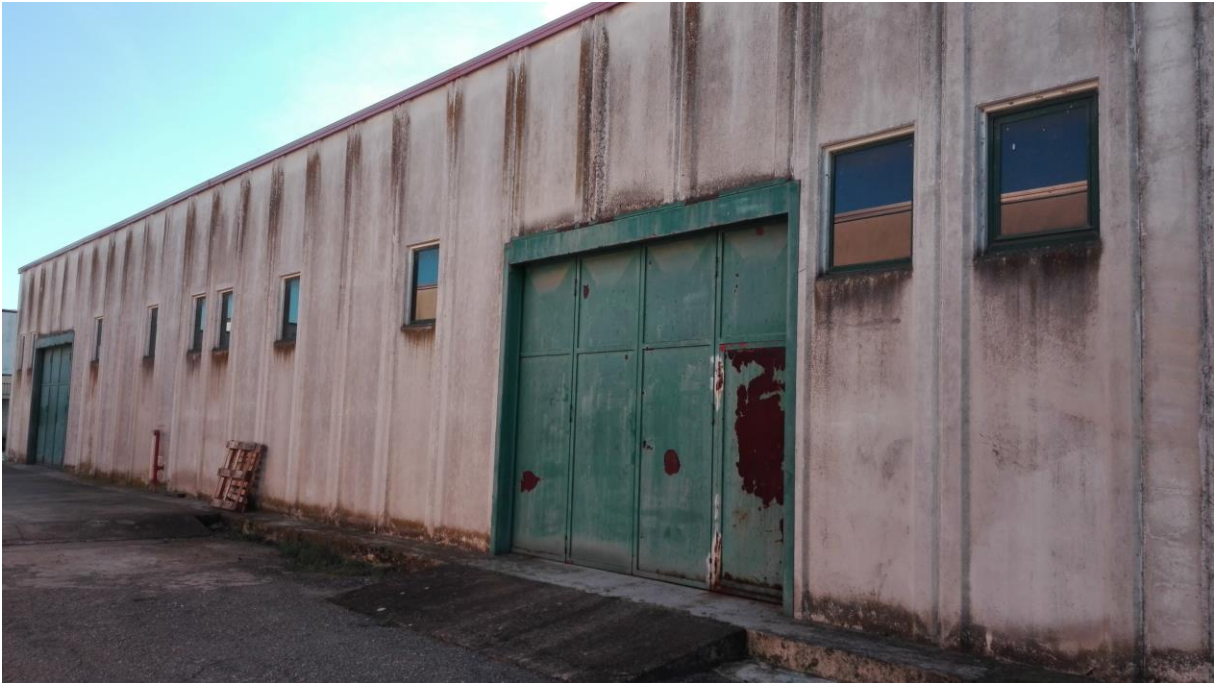
Dal sopralluogo è emerso come il capannone pur essendo in buono stato negli anni non abbia avuto alcuna manutenzione, per cui necessita di ripristino in più punti dell'intonaco deteriorato. Per tale ragione si ritiene di utilizzare una valutazione pari a **€ 330,00 al Mq**.

Foto 16. Porta d'ingresso scorrevole al capannone corpo A.

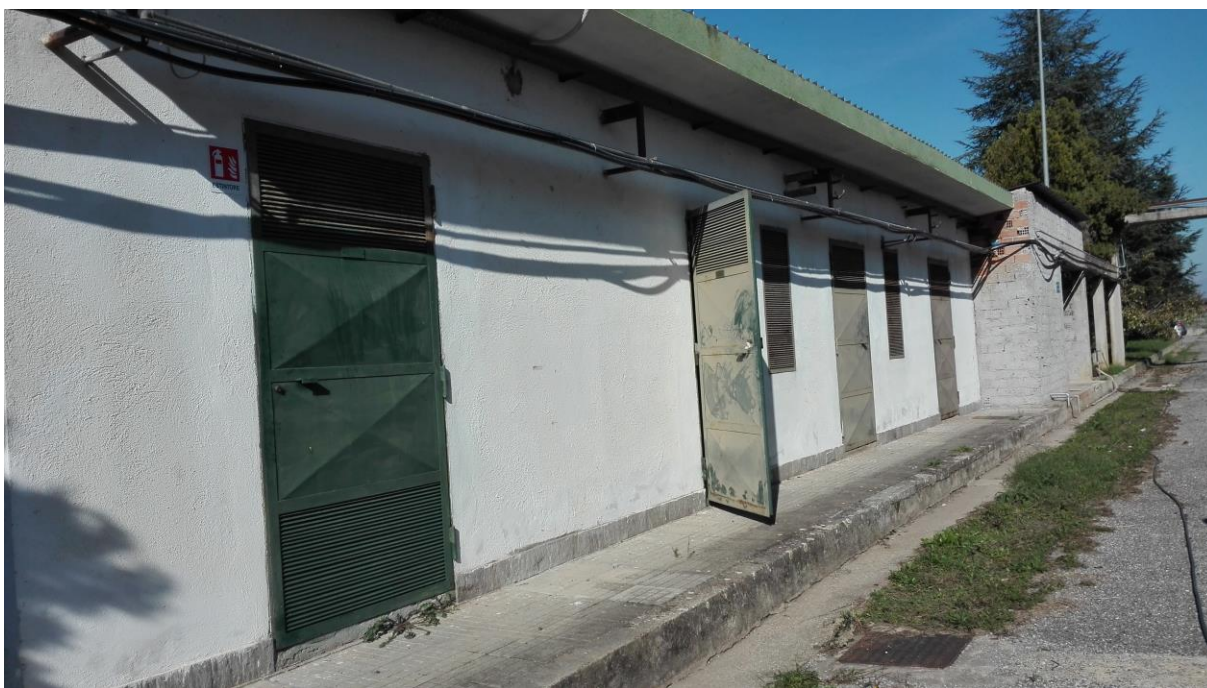
Il fabbricato intonacato solo esternamente con cemento grezzo, internamente, sia le pareti che i pavimenti sono in cemento grezzo, privo di impianti elettrici, utilizzato come deposito attrezzature varie, per tale ragione si ritiene di utilizzare la valutazione precedente pari a € 250,00 al Mq.

Foto 17. Porte d'ingressi dei locali corpo B

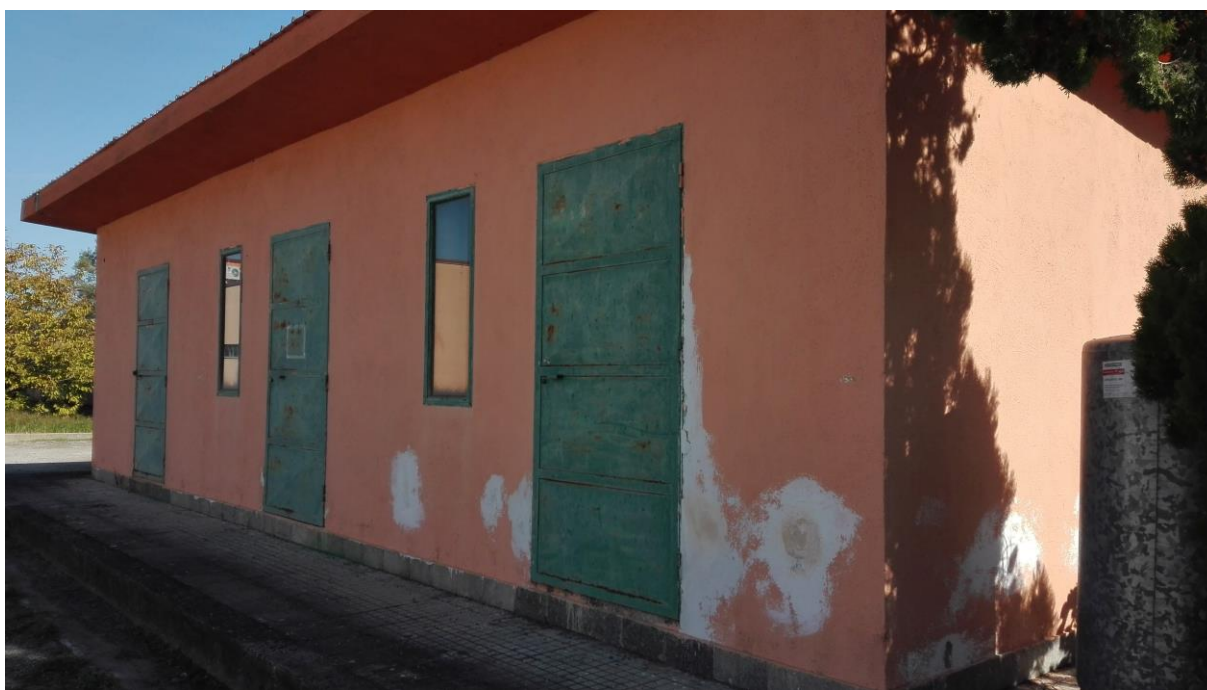
L'immobile indipendente è in discreto stato di manutenzione, rifinito solo in parte, pertanto si ritiene di utilizzare una valutazione pari a € 280,00 al Mq.

Foto 18. Corpo C.

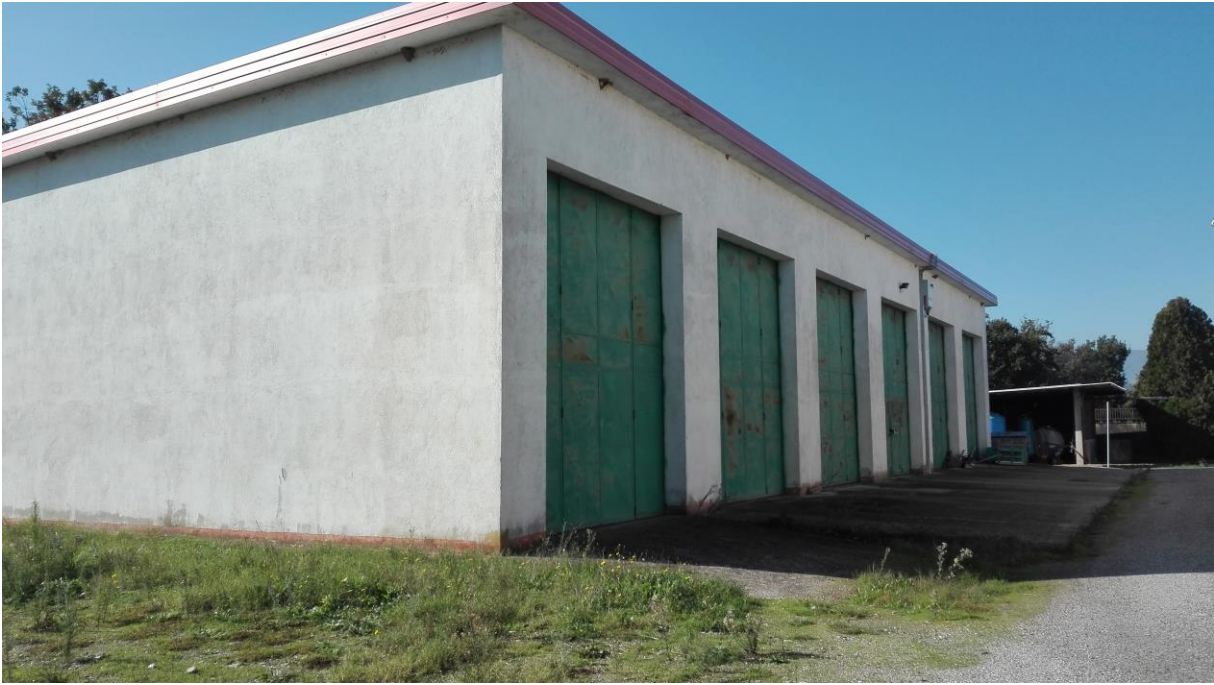
Il capannone, unico ambiente della superficie di 320 mq circa. Sulla copertura un impianto fotovoltaico per la produzione di energia elettrica composto da 198 moduli per una capacità di produzione complessiva di 49,5 kWh.

Dal sopralluogo l'immobile risulta privo di utilizzo e di manutenzione, ma in buono stato.

Foto 20. Il fabbricato corpo A.

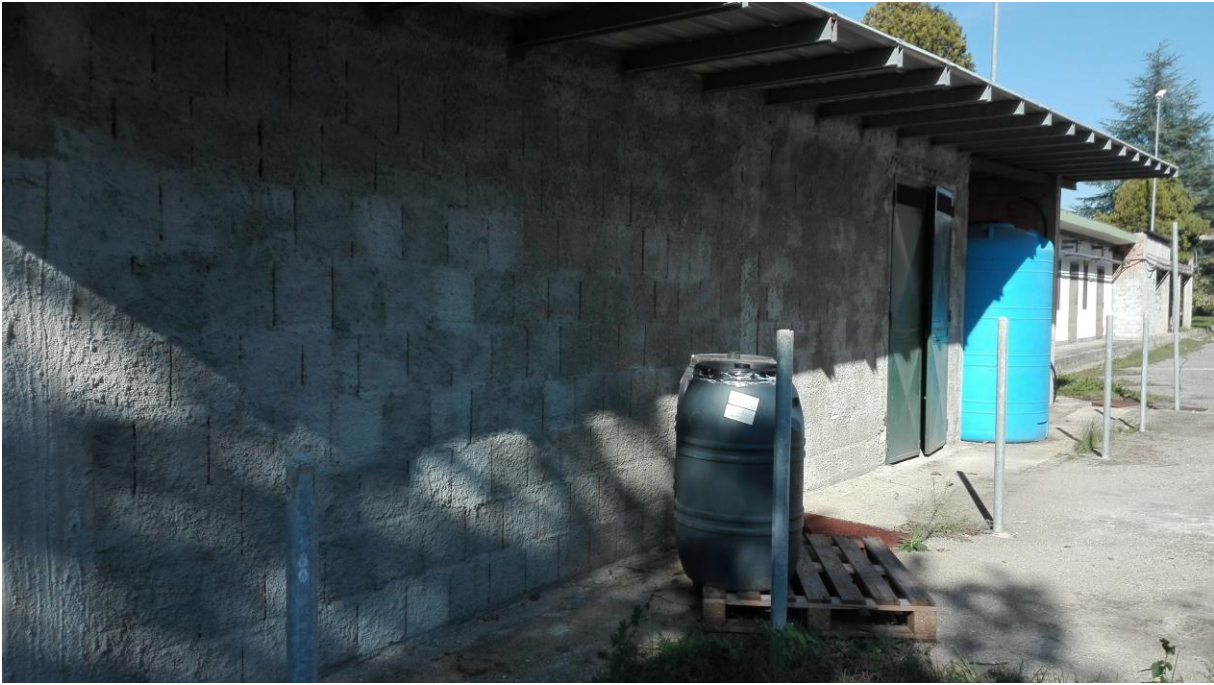
La costruzione, locale deposito corpo B lato ovest ha una superficie di 90 mq circa, su cui insiste per l'intera superficie nella copertura un impianto fotovoltaico composto da 72 moduli della capacità di produzione di 18 kWh.

Il locale allo stato grezzo avrà una valutazione pari a € 180,00 al Mq.

Foto 21. Il fabbricato corpo B.
