STATO DI FATTO  
 VILLINO AL NCEU FOGLIO 20 PARTICELLA 196 SUB 2 E 3;  
 PIANO TERRA RAPP.: 1:100

STATO DI FATTO -EVIDENZA OPERE ABUSIVE-  
VILLINO AL NCEU FOGLIO 20 PARTICELLA 196 SUB 2 E 3;  
PIANO TERRA RAPP.: 1:100

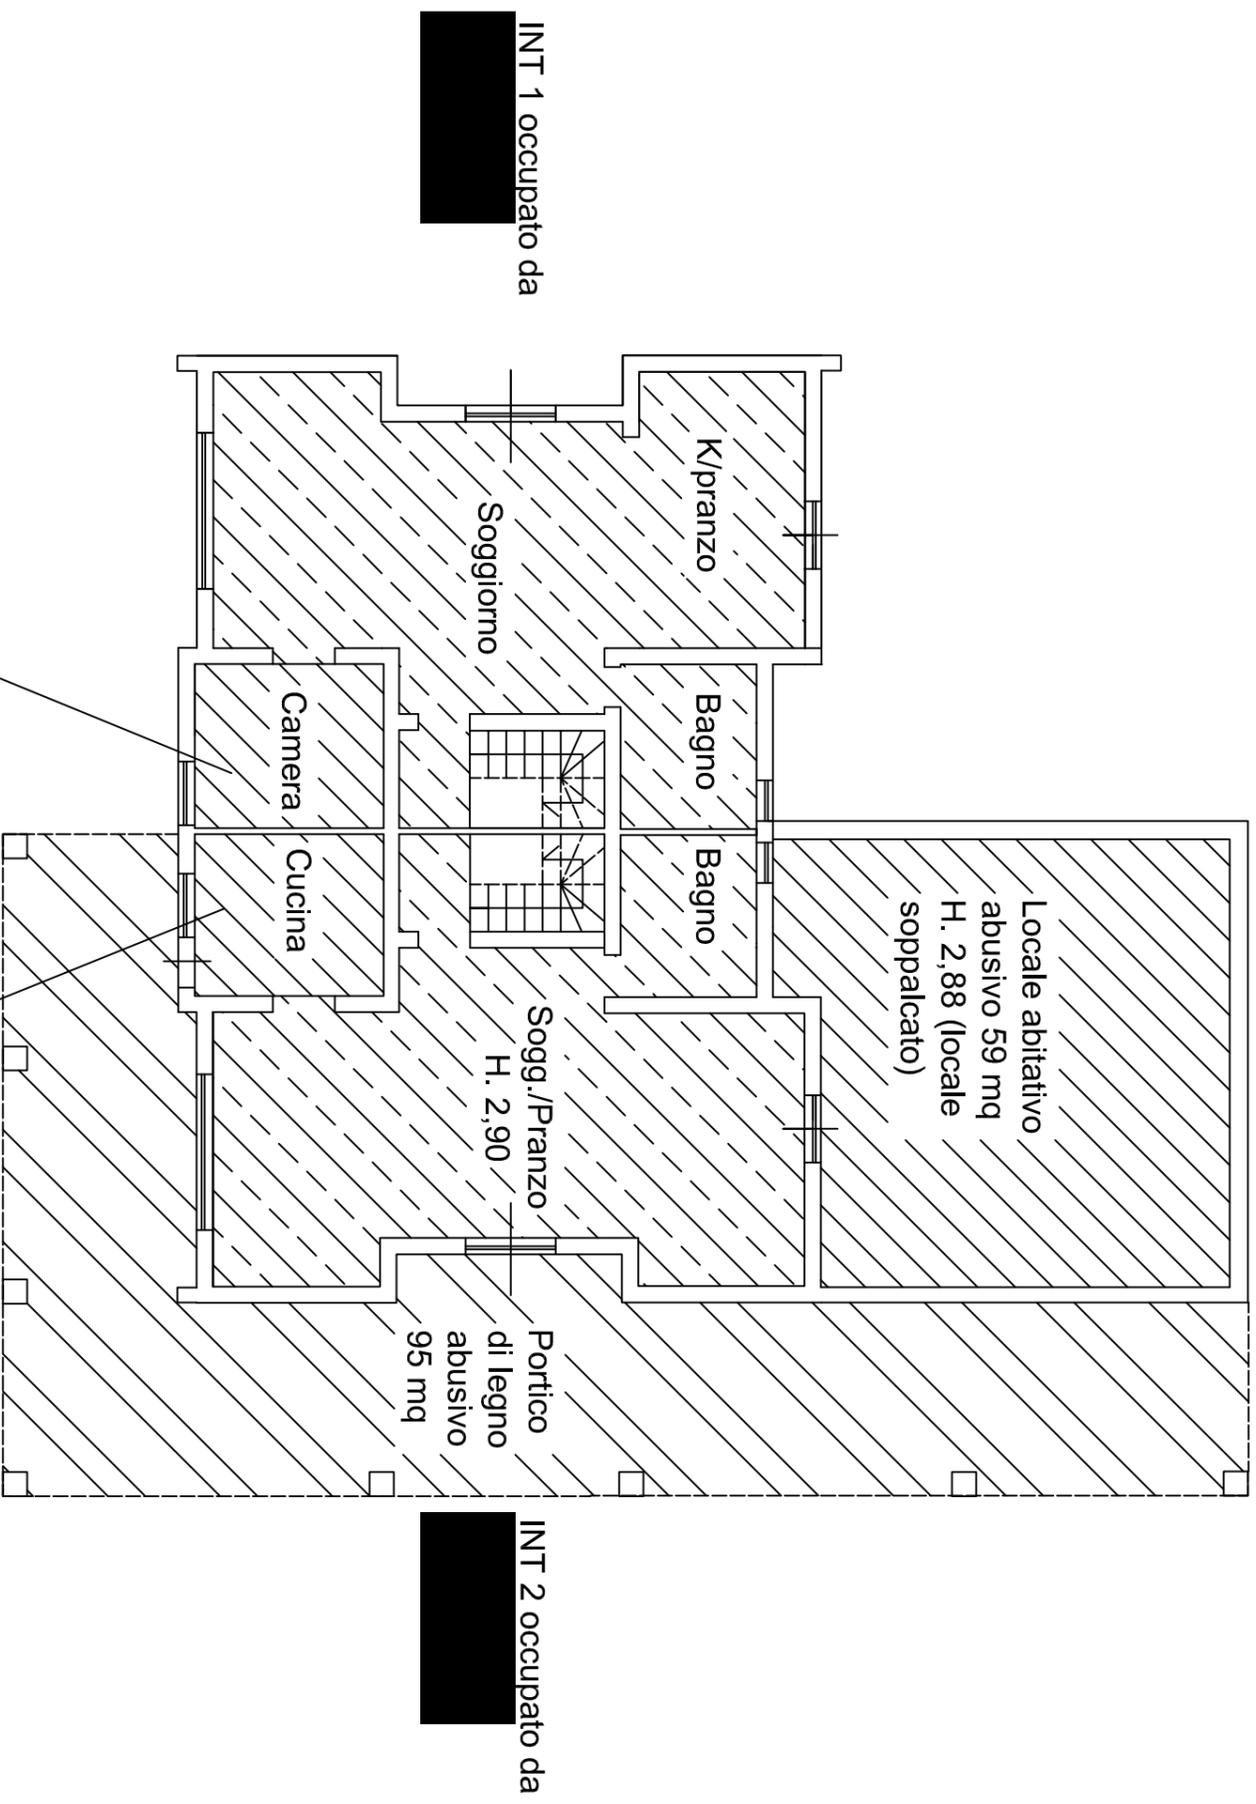
Portico abusivo

Ampliamenti abusivi

Trasformazione da non residenziale in residenziale

Diversa distribuzione spazi interni

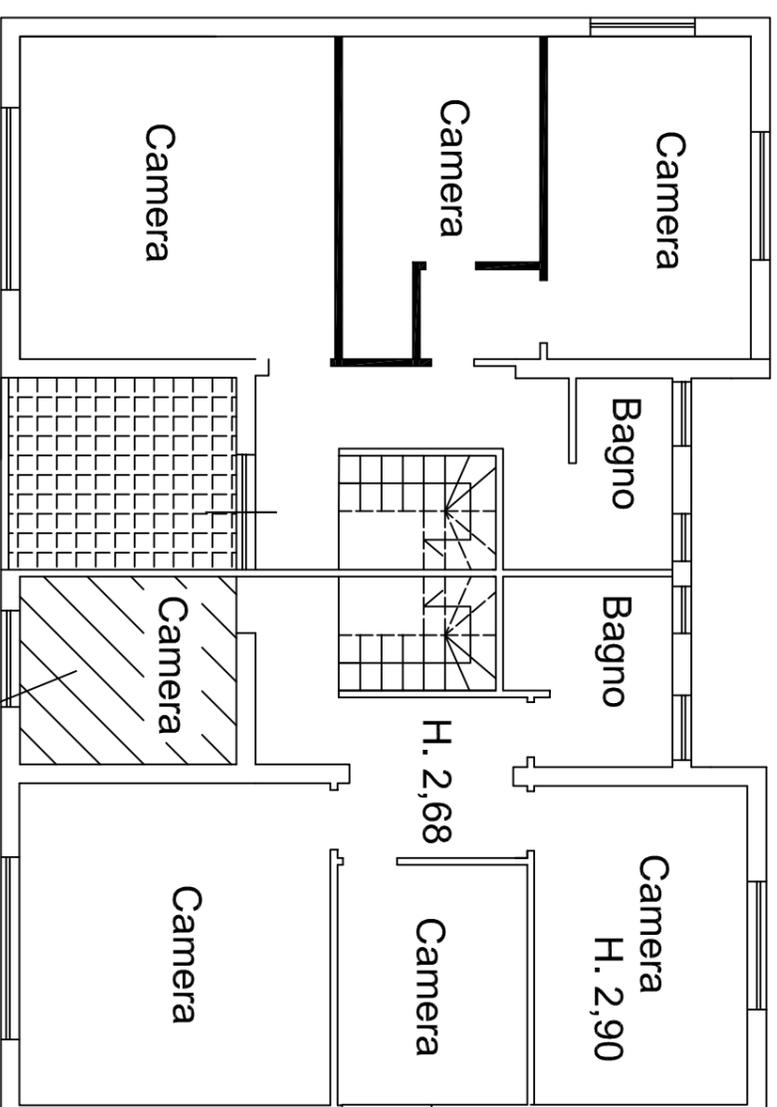
STATO DI FATTO -**EVIDENZA OPERE ABUSIVE**-  
VILLINO AL NCEU FOGLIO 20 PARTICELLA 196 SUB 2 E 3;  
PIANO 1° RAPP.: 1:100

Ampliamento  
abusivo  
9 mq
