**TRIBUNALE DI VICENZA**  
ESECUZIONI IMMOBILIARI

**Esecuzione Immobiliare N. 40/2023**

**RAPPORTO DI VALUTAZIONE IMMOBILIARE**

**Immobili:** APPARTAMENTO monocale al piano sesto con sottotetto, compresi autorimessa e cantina al piano terra e posto auto esterno scoperto. siti in Via Alfredo Catalani n. 13 a VICENZA

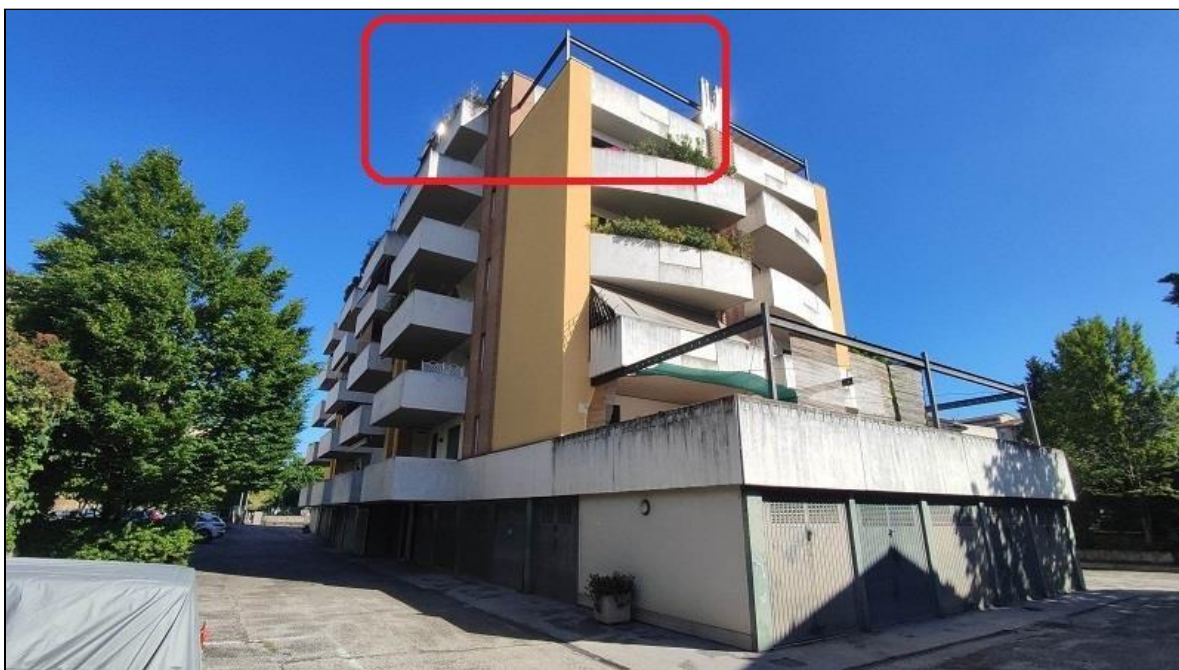
*Vista lato sud del condominio – appartamento evidenziato in rosso*
