TRIBUNALE DI SULMONA

Esecuzione Immobiliare: N° 20/2021 R.G. Es.

RAPPORTO DI STIMA DEL COMPENDIO IMMOBILIARE

Esperto Estimatore: dott arch Chiara Svizzero

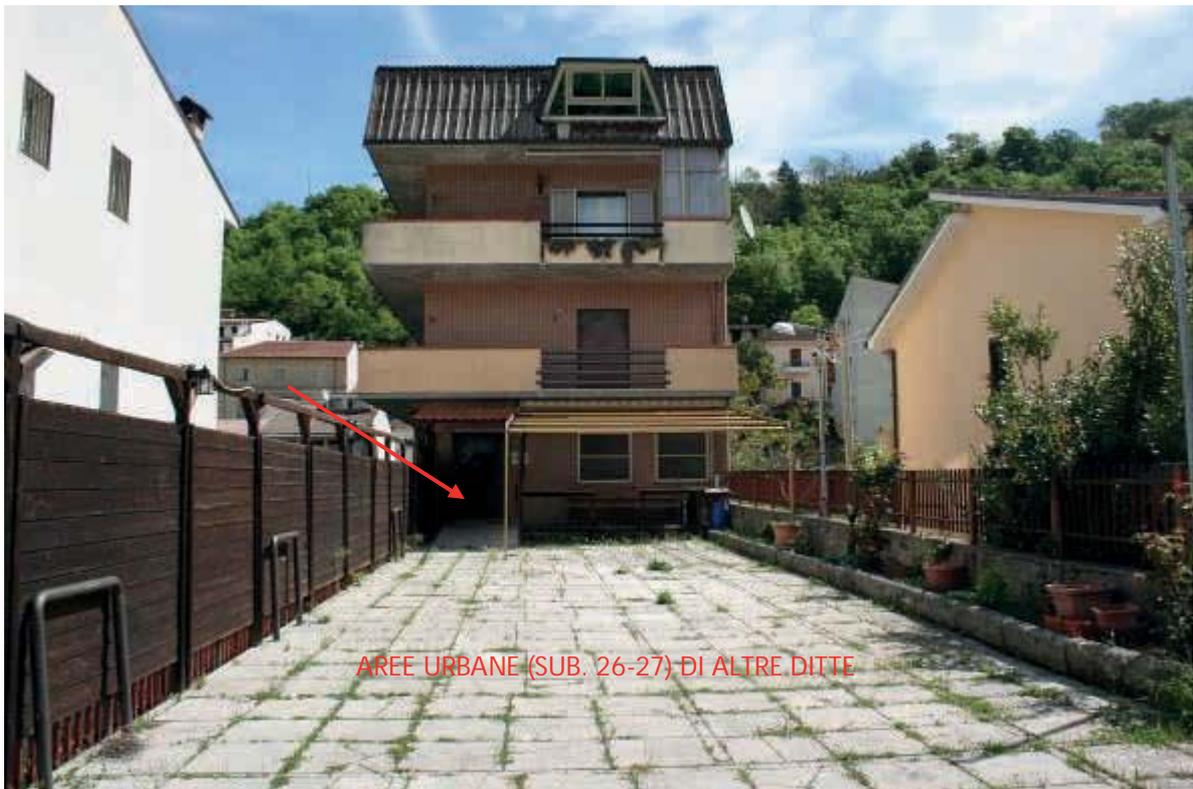
L'ingresso principale del lotto è quindi posto sul fronte prospettante su Corso Don Giuseppe Corsetti, e presenta anche un accesso secondario di servizio/emergenza ubicato invece sul fronte laterale lungo la corte comune.

Fronte principale d'ingresso su Corso Don Giuseppe Corsetti – locale commerciale PT

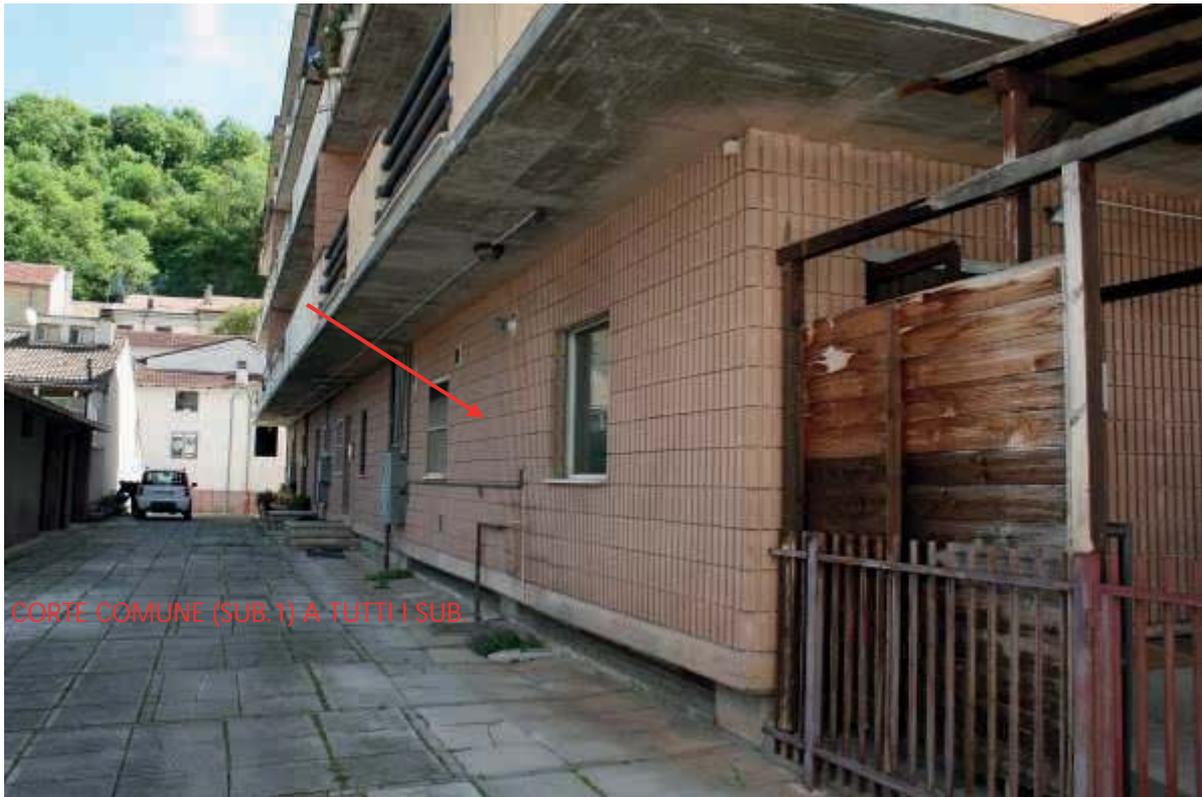
Fronte laterale su corte comune – locale commerciale PT

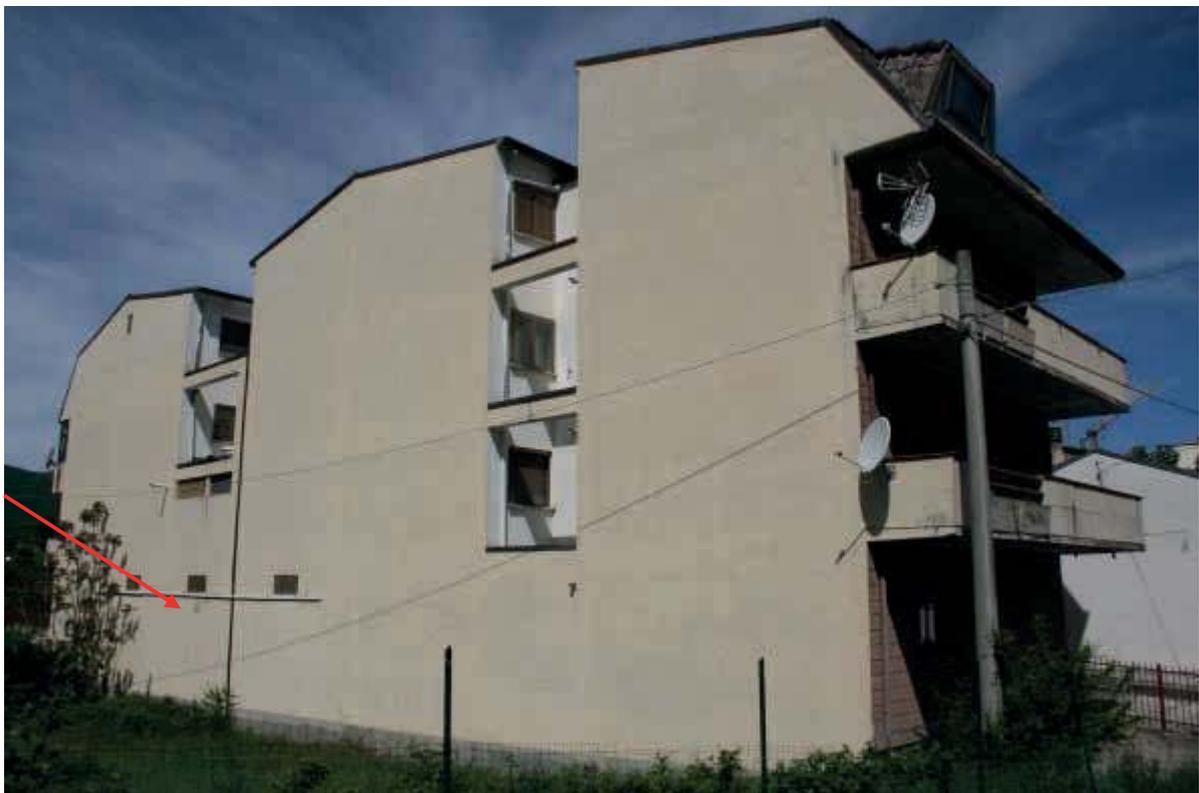
Fronte laterale– locale commerciale PT
