**TRIBUNALE ORDINARIO DI VENEZIA**

**Causa Civile RG 7926/2022 - G.I. Dott.ssa Sara Pitinari**

**CONSULENZA TECNICA D'UFFICIO**

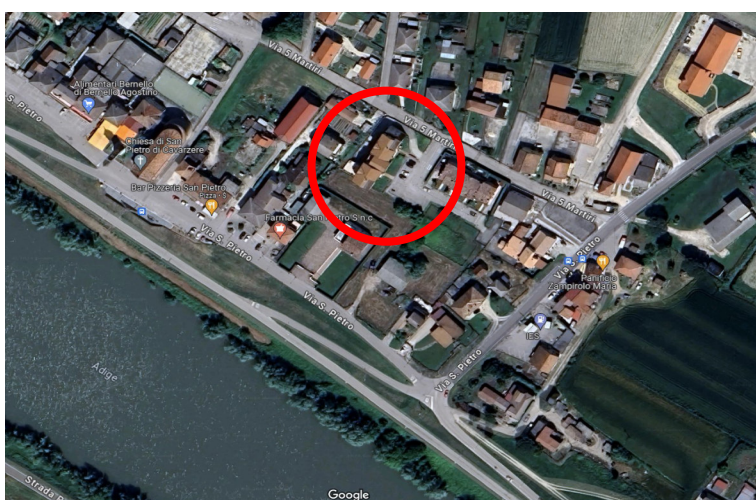
Fig. 2 - Inquadramento aereo di dettaglio dell'edificio condominiale - fonte Google Maps

L'edificio nel complesso presenta, a vista, una tipologia costruttiva a blocco di tipo tradizionale; con strutture portanti in muratura di laterizio e calcestruzzo armato, solai collaboranti in latero-cemento, copertura a falde.

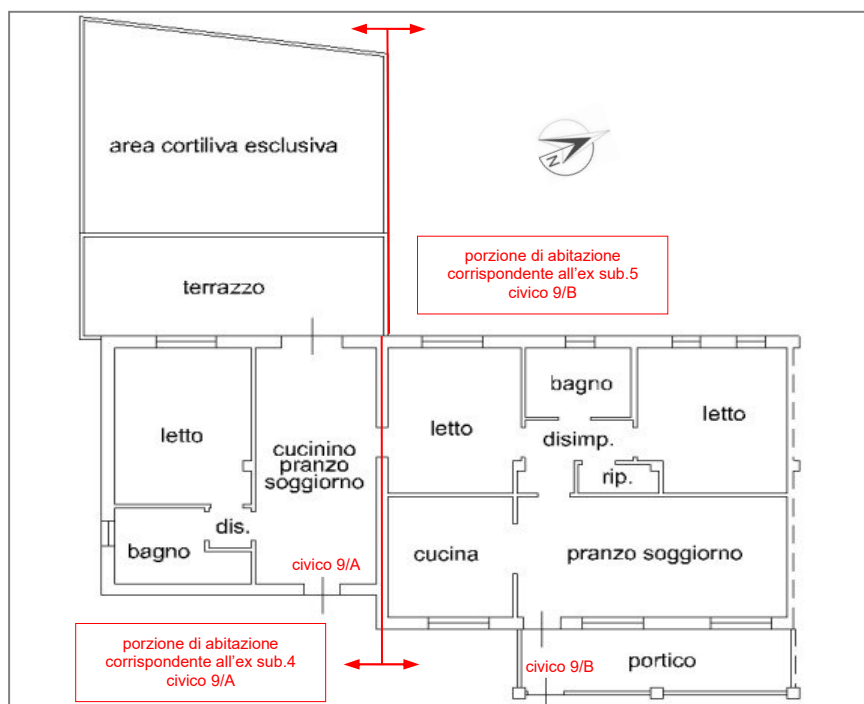
Fig.3 - Stralcio della planimetria catastale attuale del subalterno 33 con evidenziate le due porzioni di unità immobiliari relative all'ex subalterno 4 e all'ex subalterno 5.

Come sopra detto, l'appartamento ad uso residenziale oggetto di perizia, nel suo stato di fatto attuale, deriva dalla fusione di due unità immobiliari distinte e autonome (ex subalterni 4 e 5 - Fig. 3) avvenuta nel 2016.

Attualmente l'appartamento (subalterno 33) presenta due ingressi dall'esterno completamente autonomi e contraddistinti da due numeri civici diversi (Fig. 3):

Nel merito, poi, delle planimetrie catastali attuali delle unità immobiliari oggetto di perizia (subalterni 33, 23 e 31) si segnala che esse non recepiscono le difformità rilevate, per cui dovranno essere aggiornate.
