# TRIBUNALE DI LAMEZIA TERME

PROCEDURA ESECUTIVA N.°82/2016

RELAZIONE TECNICA D'UFFICIO

PROVINCIA: CATANZARO - COMUNE: GIZZERIA - VIA FIRENZE - VIA A. VESPUCCLE  
E LOC. MARTINO GABELLA

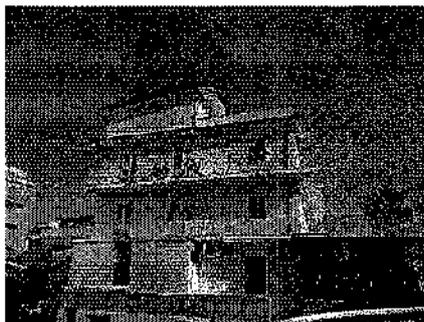
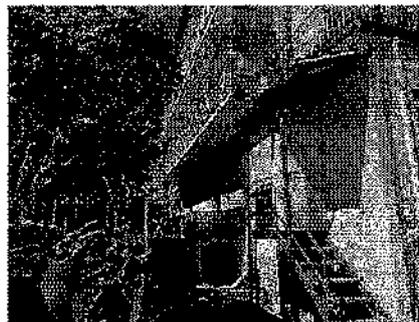
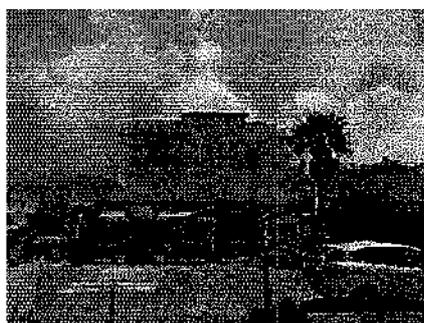
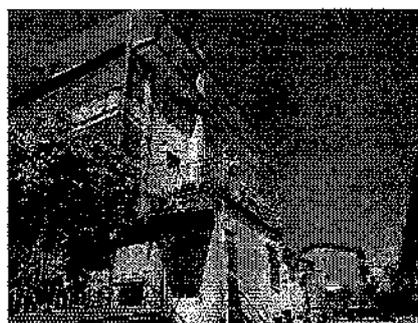
Il detto fabbricato, che si compone di tre piani fuori terra tra loro collegati mediante una scala (Sub 8 – Cfr. foto n.°2), è stato costruito a fine anni sessanta e al momento del sopralluogo si presenta, per come evincibile dalle foto che seguono (Cfr. foto nn. °1,2,3 e 4), con prospetti in buono stato di conservazione e manutenzione:

Foto n.°1 – Prospetto nord-ovest

Foto n.°2 – Prospetto sud-est – Parte Inferiore

Foto n.°3 – Prospetto sud-ovest

Foto n.°4 – Prospetto nord-est

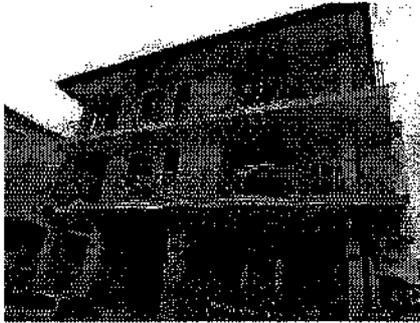
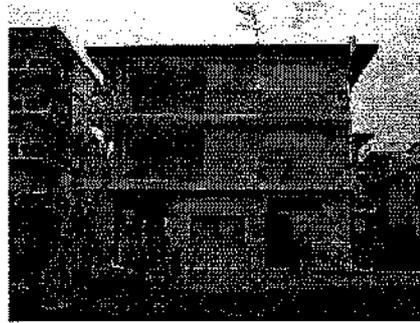
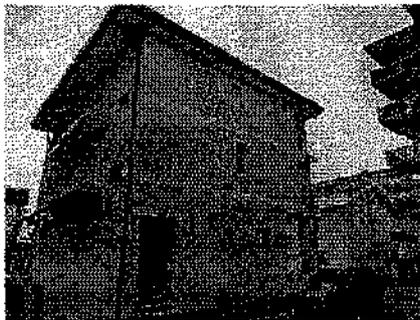
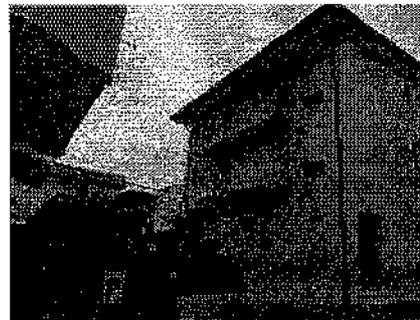
condizioni di manutenzione e conservazione del complesso immobiliare,  
per come evincibile dalle foto che seguono (Cfr. foto nn.° 5-6-7 e 8), sono  
buone.

Foto n.°5 – Prospetto sud-ovest

Foto n.°6 – Prospetto sud-est

Foto n.°7 – Prospetto nord-ovest

Foto n.°8 – Prospetto nord-est

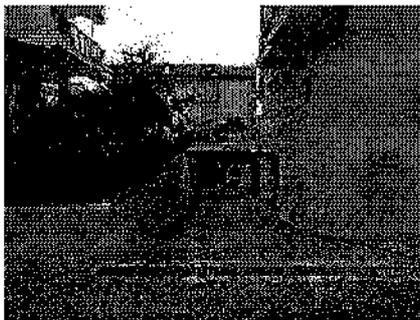
Il piano seminterrato, destinato a garage e deposito, accessibile dalla terza  
traversa di via Firenze, attraverso una rampa in c.a. ubicata sulla corte  
esterna (Cfr. succ. foto nn.°9 e 10), ha un'altezza di circa 2,75 m ed una

Foto n.°9 – Via Firenze III traversa –  
Rampa di accesso al piano seminterrato

Foto n.°10 – Rampa di accesso

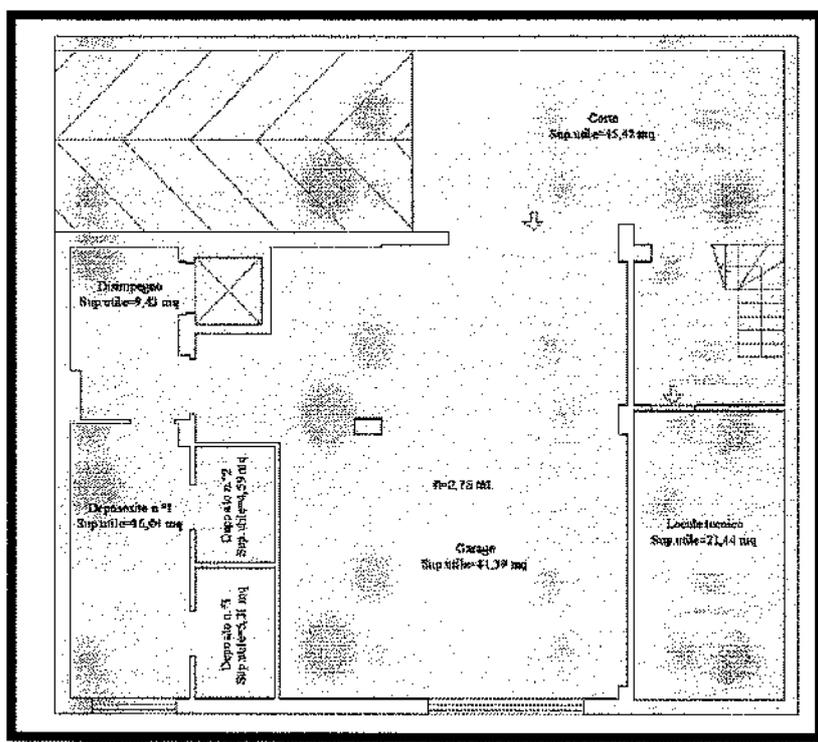
Fig. n.°14 – Rilievo piano seminterrato

superficie utile di circa 116,76 mq ripartita in locali ed ambienti variamente dimensionati e così distribuiti: un garage (sup. utile pari a 81,39 mq), un disimpegno (sup. utile pari a circa 9,43 mq), tre locali deposito (sup. utile rispettivamente pari a circa 16,04 mq, 4,59 mq e 5,31 mq). A servizio del predetto piano c'è un locale tecnico (superficie di circa 21,44 mq) nonché una corte esterna pavimentata su cui è stata costruita una scala esterna che consente l'accesso al piano terra rialzato (superficie utile di circa 45,42 mq) (Cfr. successiva fig. n.°14).

Al momento del sopralluogo tale piano presenta le seguenti rifiniture: pavimenti in cemento del tipo industriale, pavimenti del disimpegno in gres, porta di accesso del tipo tagliafuoco, intonaci in malta cementizia del

tipo civile abitazione, tinteggiatura del tipo lavabile, impianto elettrico funzionante di cui va verificata la conformità alla vigente normativa (Cfr. all. n.°1 e successive foto dalla n.°11 alla n.°16).

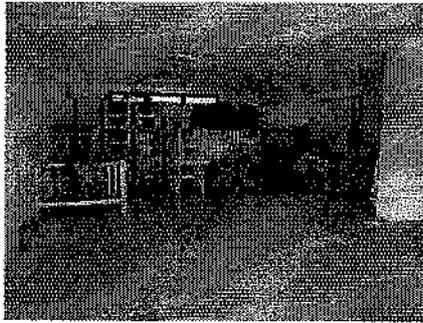
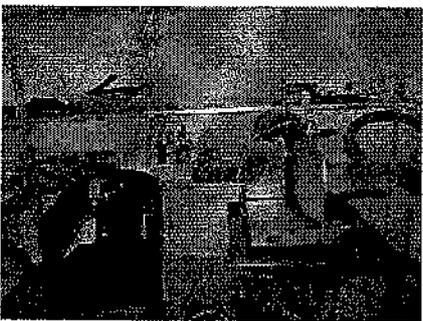
Foto n.°11 - Garage

Foto n.°14 - Disimpegno

Foto n.°15 - Deposito n.°2

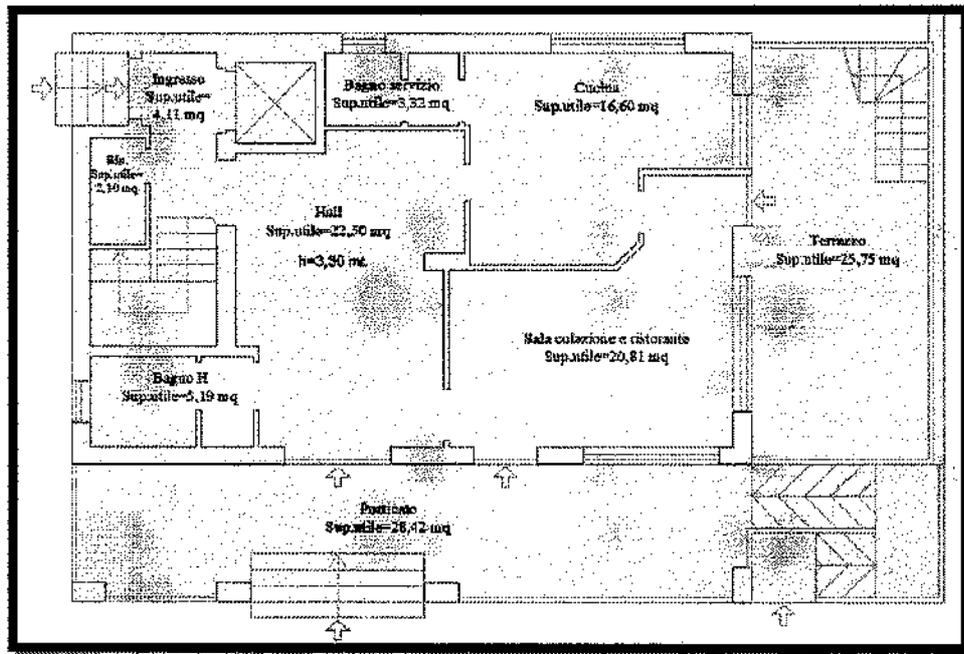
Fig. n.°15 - Rilievo piano terra rialzato

A servizio del descritto piano c'è un terrazzo, ubicato sul lato sud-est, della superficie lorda di circa 25,75 mq (Cfr. successiva fig. n.°15).

Al momento del sopralluogo il piano presenta le seguenti rifiniture: pavimenti e rivestimenti degli ambienti di marmo di travertino, porte interne in legno, infissi in alluminio, intonaci in malta cementizia del tipo civile

abitazione, tinteggiatura del tipo lavabile, impianti tecnologici (elettrico, climatizzazione, idrico, fognario e antincendio) presenti di cui si dovrà però verificare sia il funzionamento sia l'adeguamento alla normativa vigente (Cfr. foto dalla n.°17 alla n.°26).

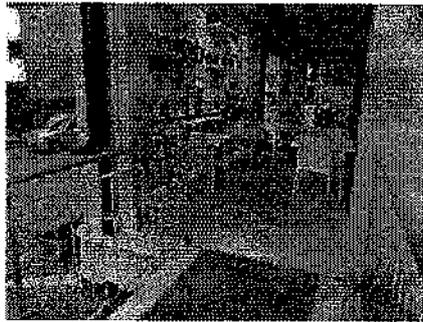
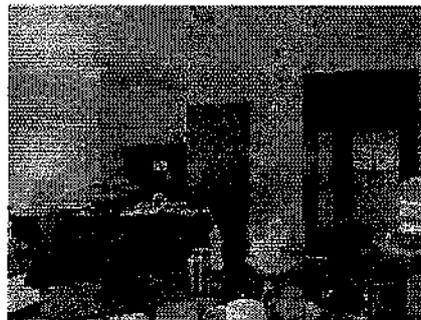
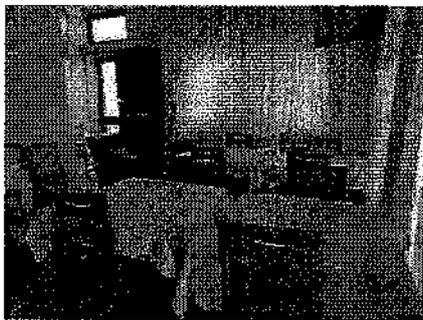
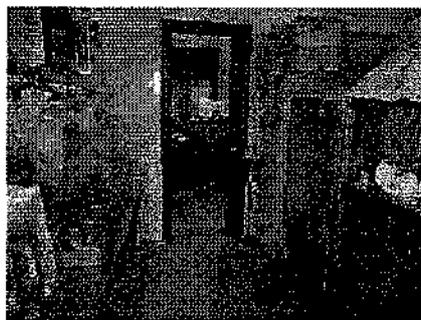
*Foto n.°17 - Porticato*

*Foto n.°18 - Terrazzo sud-est*

*Foto n.°20 - Hall - Reception*

*Foto n.°21 - Sala colazione e ristorante*

*Foto n.°22 - Cucina*

Foto n.°26 – Bagno di servizio

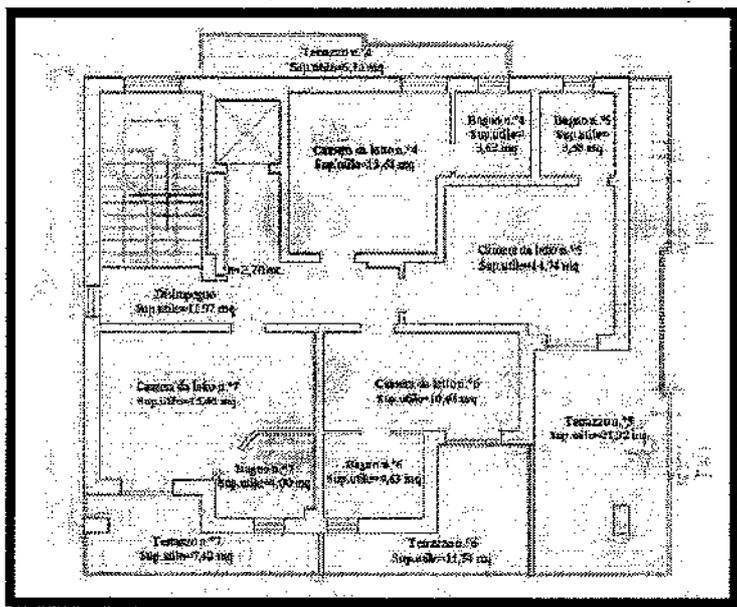
Fig. n.°17 – Rilievo piano secondo

Al momento del sopralluogo il descritto piano presenta le seguenti rifiniture: pavimenti e rivestimenti degli ambienti in gres, porte interne in legno, infissi in alluminio, intonaci in malta cementizia del tipo civile abitazione, tinteggiatura con idropittura vinilica pigmentata, impianti tecnologici (elettrico, climatizzazione, idrico, fognario) presenti di cui si dovrà però verificare sia il funzionamento che l'adeguamento alla normativa vigente (Cfr. successive foto dalla n.°41 alla n.°50).

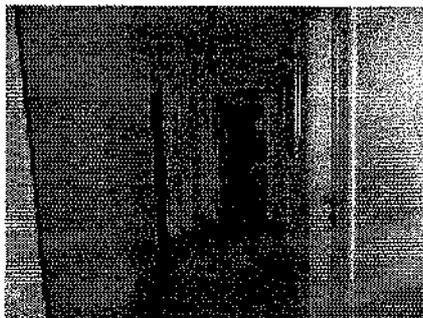
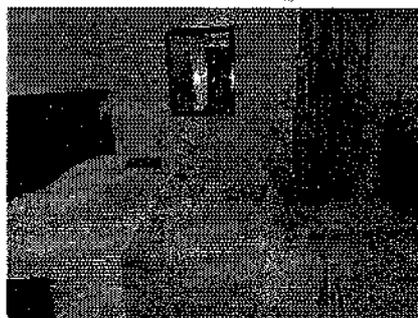
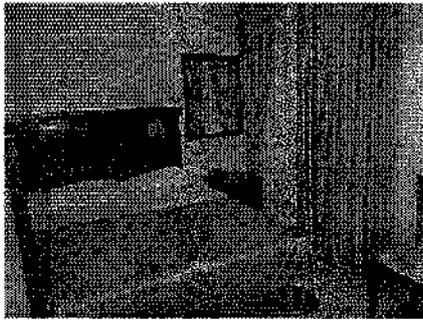
Foto n.°41 – Disimpegno

Foto n.°42 – Camera da letto n.°4

Foto n.°47 – Camera da letto n.°6

Foto n.°49 – Camera da letto n.°7

Foto n.°50 – Bagno n.°7

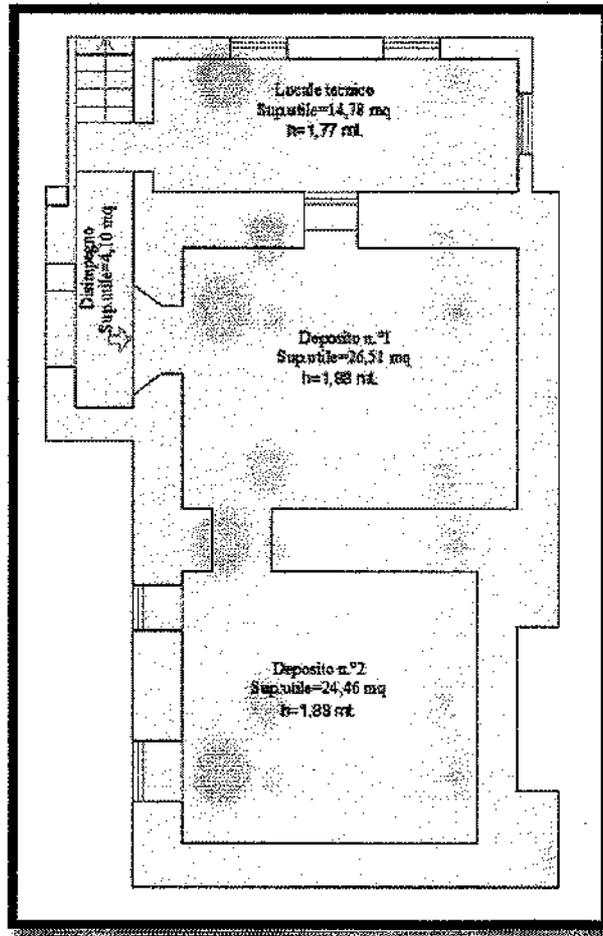
Fig. n.°19 – Rilievo sub 4 – Piano seminterrato

Al momento del sopralluogo il bene presenta le seguenti rifiniture: pavimenti in cemento e graniglia, porta esterna in ferro, infissi in alluminio, intonaci in malta cementizia, tinteggiatura del tipo lavabile, impianto elettrico funzionante di cui, però, va verificata la conformità alla normativa vigente (Cfr. all. n.° 1 e successive foto dalla n.° 61 alla n.°66). Si precisa che in occasione del sopralluogo sono state riscontrate macchie di umidità per risalita.

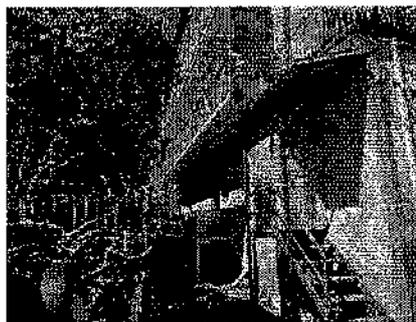
Foto n.°76 – Particolare box in alluminio cui è stato inserito il forno

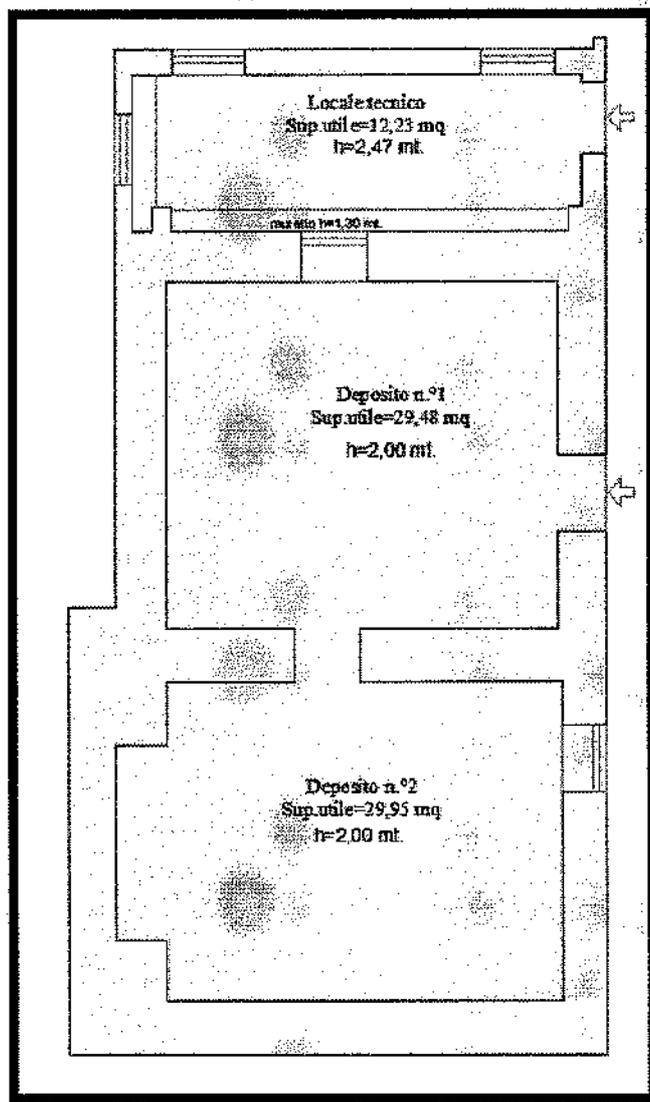
Fig. n.°21 – Rilievo sub 3 – Piano seminterrato

Si precisa che in occasione del sopralluogo sono state riscontrate vistose macchie di umidità per risalita.

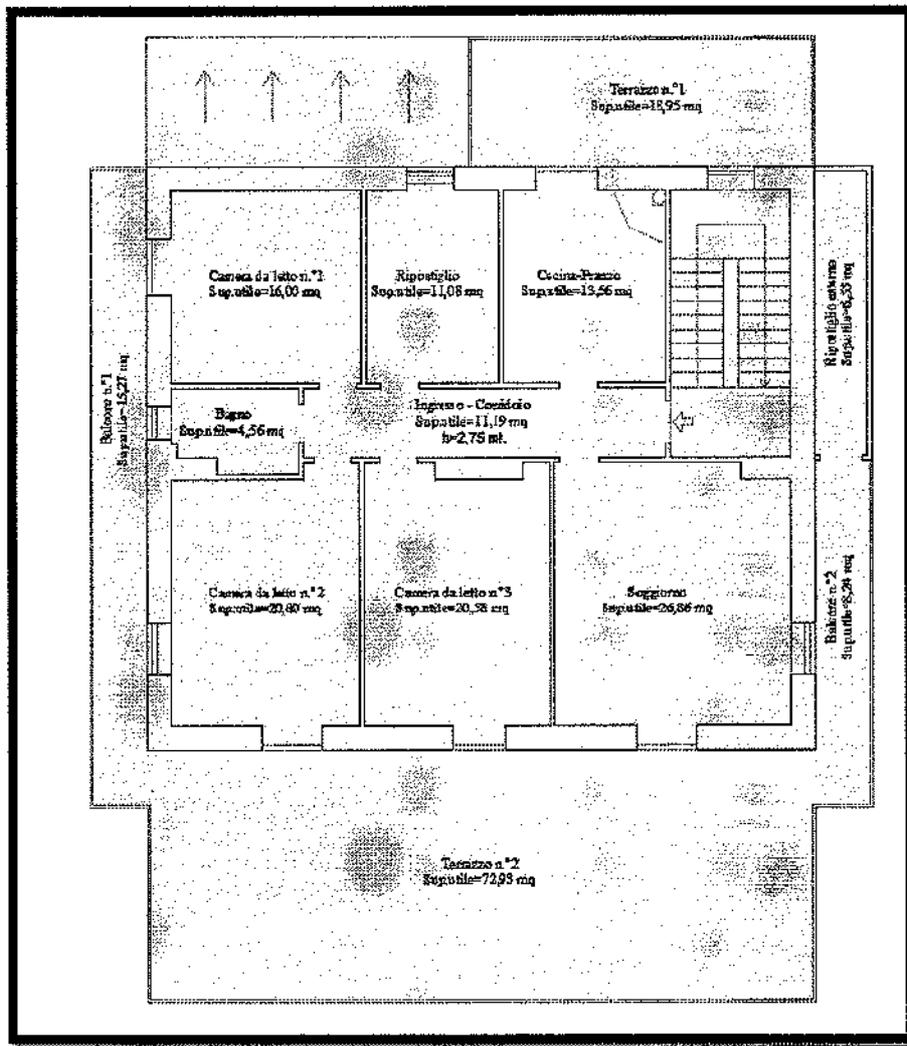
Fig. n. °22 – Rilievo appartamento part. 124 sub 5 – Piano primo

evidenzia, infine, che sul balcone di sud-est è stato realizzato un ripostiglio  
in alluminio della superficie utile di circa 6,55 mq.

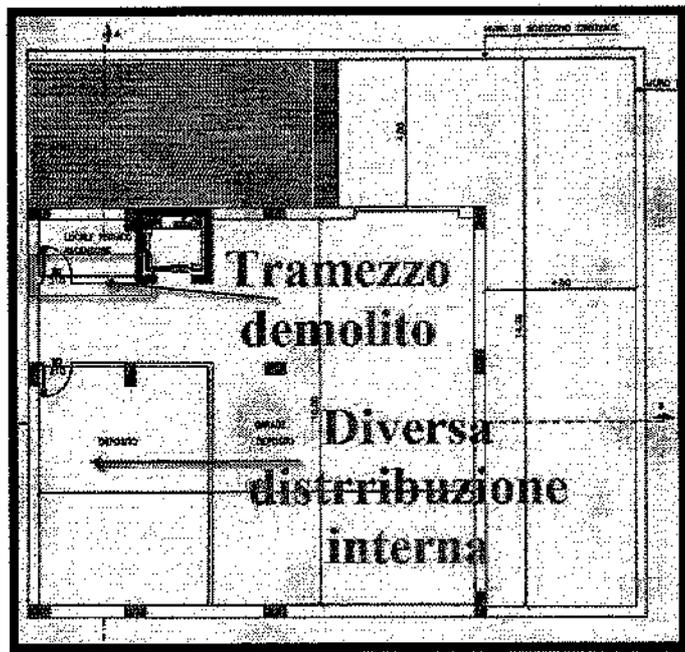
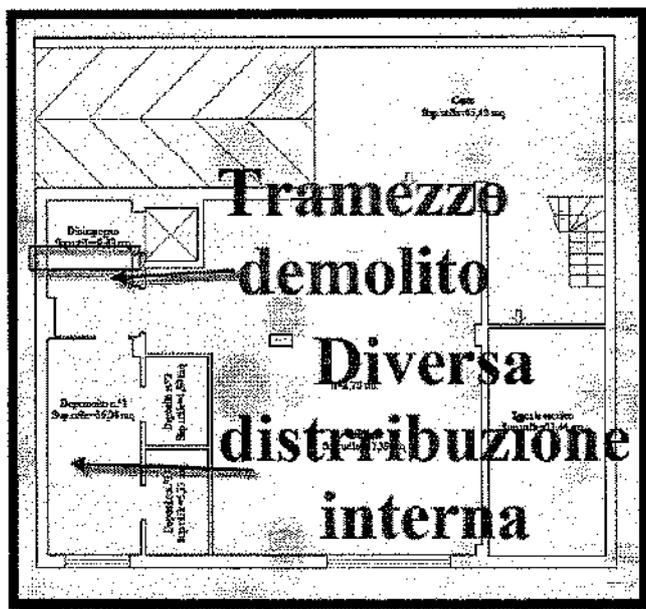
- Demolizione del tramezzo adiacente al vano ascensore;
- Diversa distribuzione del locale deposito;

Fig. n.°23- Pianta piano Seminterrato allegata alla D.I.A. prot. 1461 del 13/02/2008

Fig. n.°24- Pianta piano Seminterrato - Rilievo eseguito in occasione dei sopralluoghi

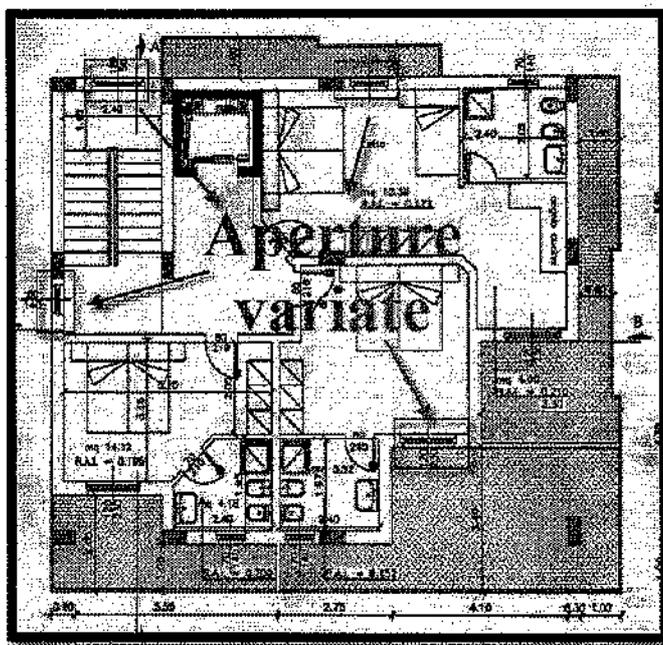
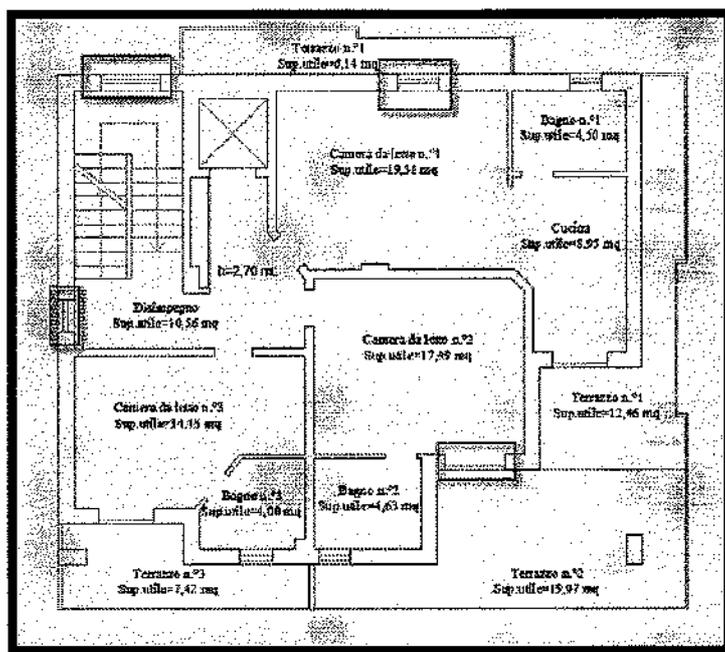
- Riduzione della larghezza del balcone posto, sul lato nord-est, nella camera da letto n.°1 di circa 10 cm;
- Aumento della larghezza del balcone posto, sul lato sud-ovest, nella camera da letto n.°2 di circa 10 cm;
- Aumento della larghezza della finestra posta, sul lato nord-ovest, nel disimpegno di circa 10 cm;
- Aumento della larghezza della finestra posta nel vano scala di circa 10 cm;
- Diverso posizionamento delle finestre del vano scala nel prospetto nord-est;
- Piccole variazioni della posizione dei tramezzi;
- Variazioni prospettiche.

**Fig. n.°27- Pianta piano primo allegata alla D.I.A. prot. 1461 del 13/02/2008**

Fig. n.°28- Pianta piano primo – Rilievo eseguito in occasione dei sopralluoghi

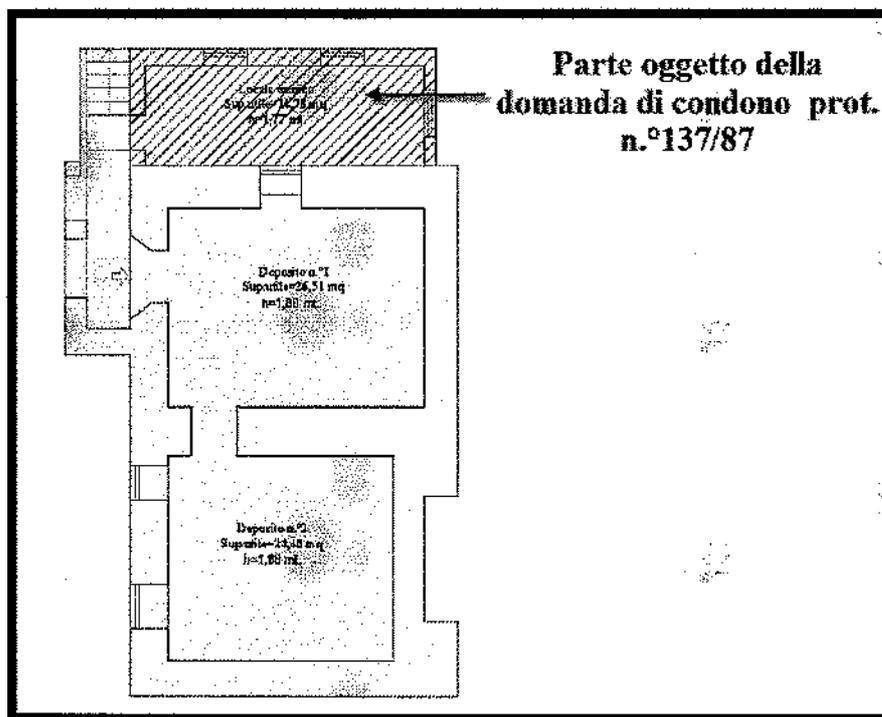
Fig. n.°31 - Pianta piano seminterrato (sub 4) - Rilievo eseguito in occasione dei sopralluoghi

- Domanda di condono n.°0523826607 (Prot. n.°137 del 10/1/1987) presentata dal sig. ██████████ ai sensi della L. 47/85. La detta domanda riguarda gli ampliamenti (sup. utile di circa 14,78 mq) del piano seminterrato e la realizzazione del terrazzo al piano primo (superficie utile di circa 18,95 mq) (Cfr. successive fig. nn.°31 e 32). Si evidenzia che agli atti sono state rinvenute le ricevute di pagamento degli oneri concessori e di oblazione pari complessivamente a f 1.325.000 (pari a € 684,30).

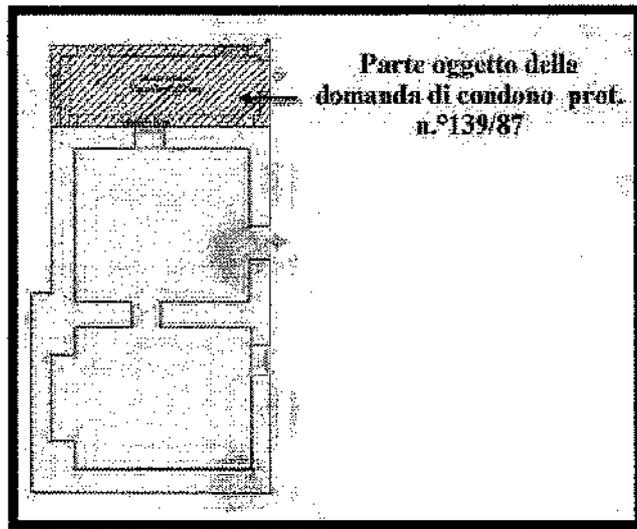
Fig. n.°33 - *Planta piano seminterrato (sub 3) – Rilievo eseguito in occasione dei sopralluoghi*

- Domanda di condono n.°0201453806 (Prot. n.°139 del 10/1/1987) presentata dalla sig.ra [REDACTED] ai sensi della L. 47/85. La detta domanda riguarda gli ampliamenti (di sup. utile di circa 12,23 mq) del piano seminterrato (Cfr. succ. fig. n.°33).

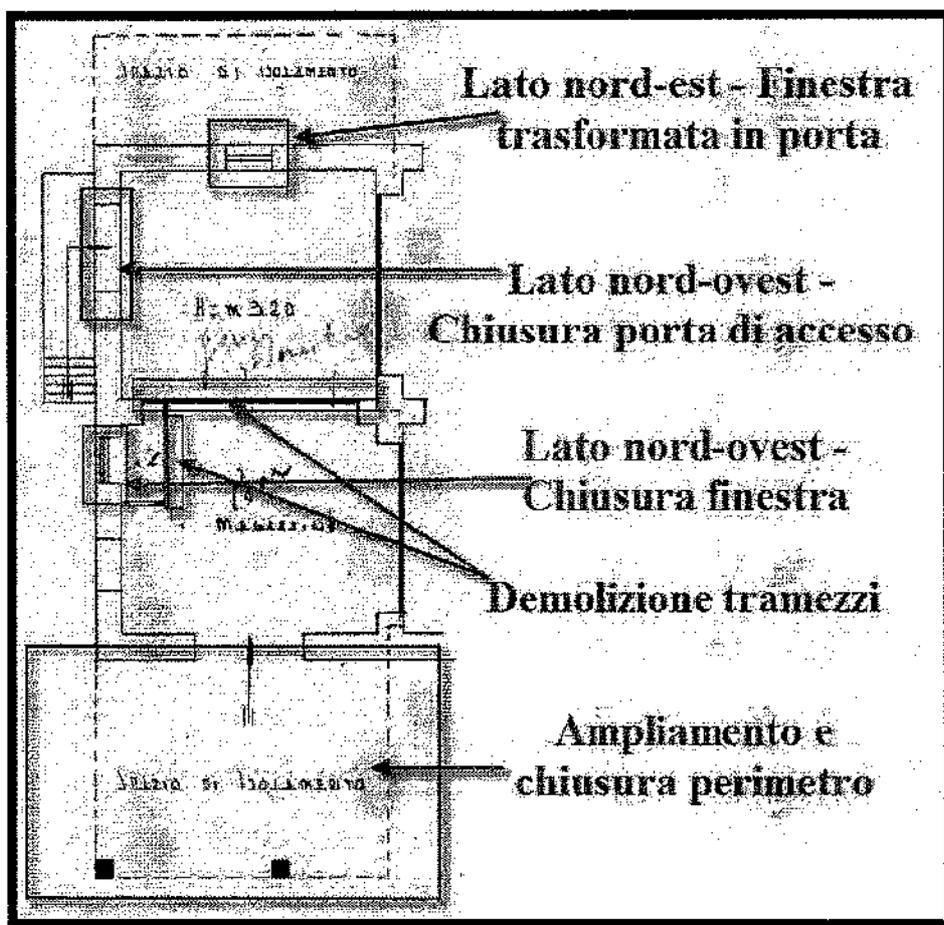
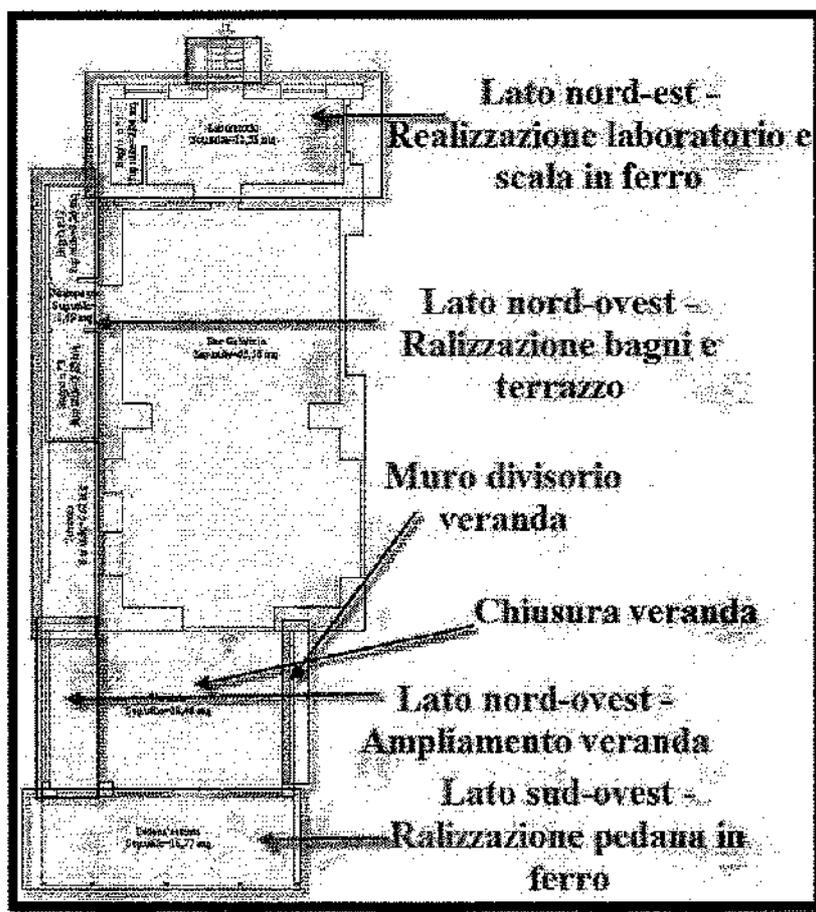
- Ampliamento (Superficie utile di circa 5,88 mq) e chiusura laterale della veranda mediante un muretto in muratura sormontato da infissi in alluminio;
- Realizzazione del muro divisorio della veranda esterna;
- Realizzazione di una pedana in ferro sul lato sud-ovest (Superficie utile di circa 16,77 mq);
- Variazioni prospettiche.

Fig. n. 36- Planimetria catastale sub I

Fig. n. °37- Pianta piano terra sub 1 - Rilievo eseguito in occasione dei sopralluoghi

Si osserva che, poiché è prassi nel comune di Gizzeria concedere la possibilità di completare gli iter delle domande di condono presentate e rimaste incomplete, le difformità precedentemente evidenziate ed oggetto delle domande di condono prot. n.°137/87, 139/87 e 1640/95 potrebbero essere sanate previo accertamento della compatibilità urbanistica da parte della Regione Calabria, una volta acquisito il parere favorevole della sovrintendenza dei beni culturali e paesaggistici, e previo pagamento della sanzione amministrativa per danno ambientale (articolo 167 del D. L.gs 42/2004) ai sensi della deliberazione della giunta regionale del 20/03/2006 n.°198 della Regione Calabria pubblicata sul BURC n.°7 del 15/4/2006.

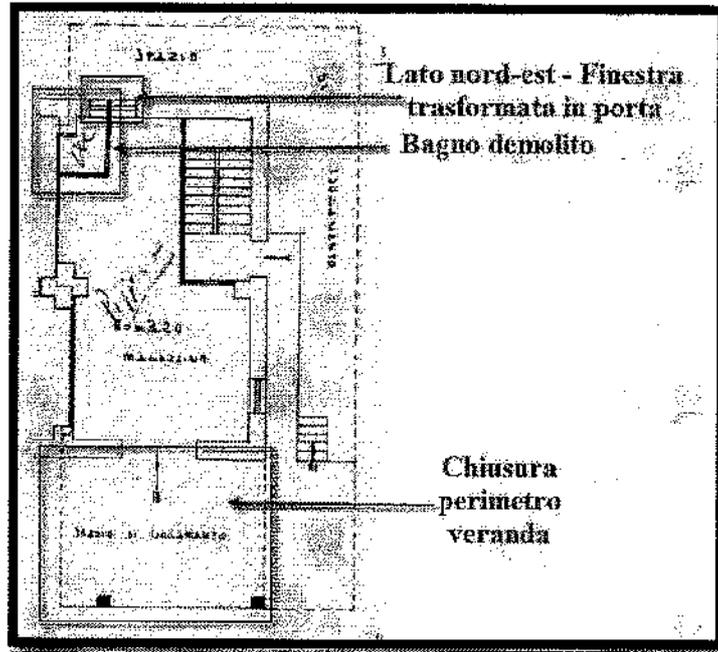
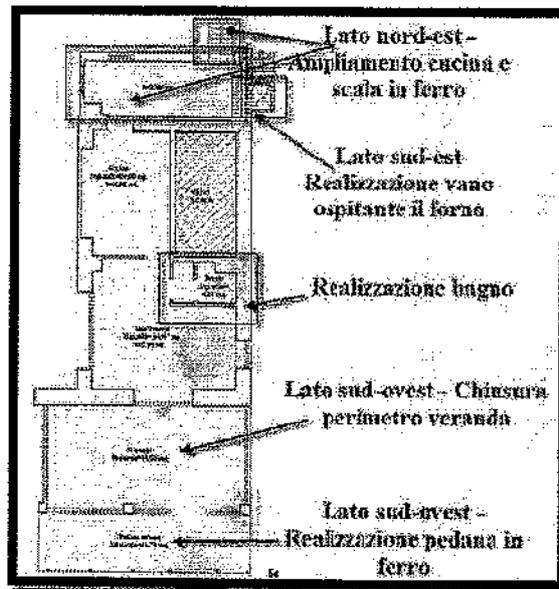
- Realizzazione, sul lato sud-est, del vano in alluminio ospitante un forno elettrico (Superficie utile di circa 0,84 mq);
- Variazioni prospettiche.

Fig. n.°42- Planimetria catastale sub 2

Fig. n.°43- Pianta piano seminterrato (sub 2) - Rilievo eseguito in occasione dei sopralluoghi

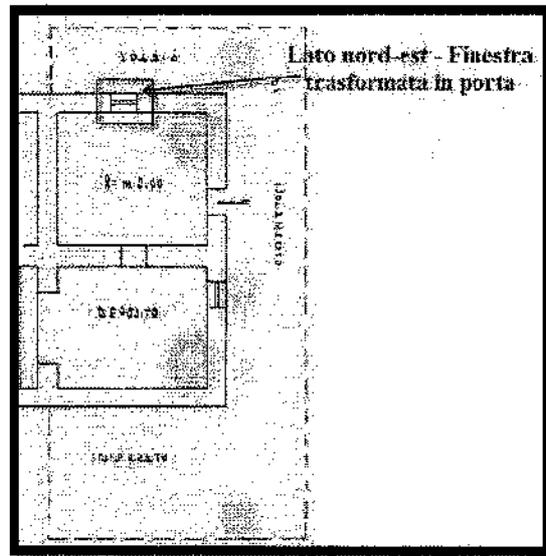
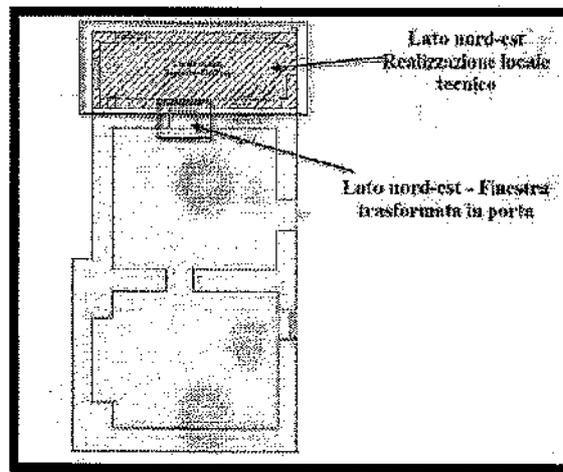
- Realizzazione del locale tecnico sul lato nord-est (oggetto della domanda di condono prot. n.°139/87);
- Trasformazione della finestra posta sul lato nord-est in una porta;
- Variazioni prospettiche.

Fig. n.°44- Planimetria catastale sub 3

Fig. n.°45- Pianta piano seminterrato (sub 3) - Rilievo eseguito in occasione dei sopralluoghi

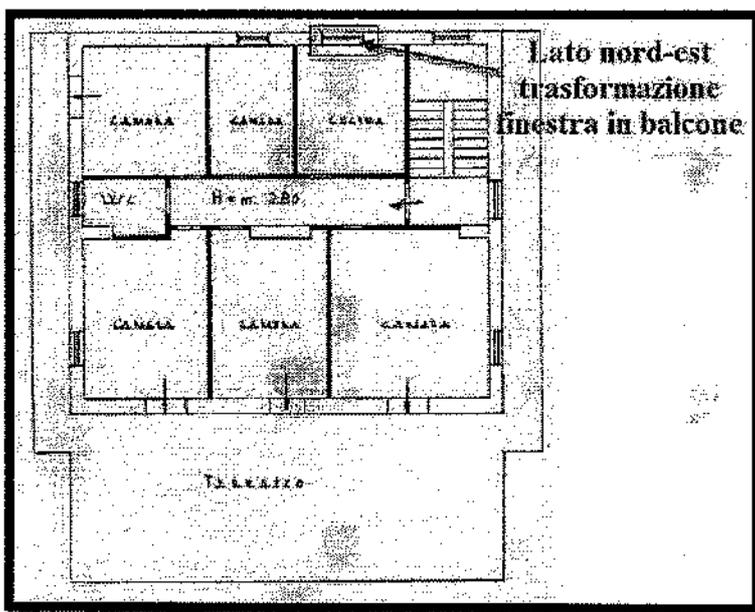
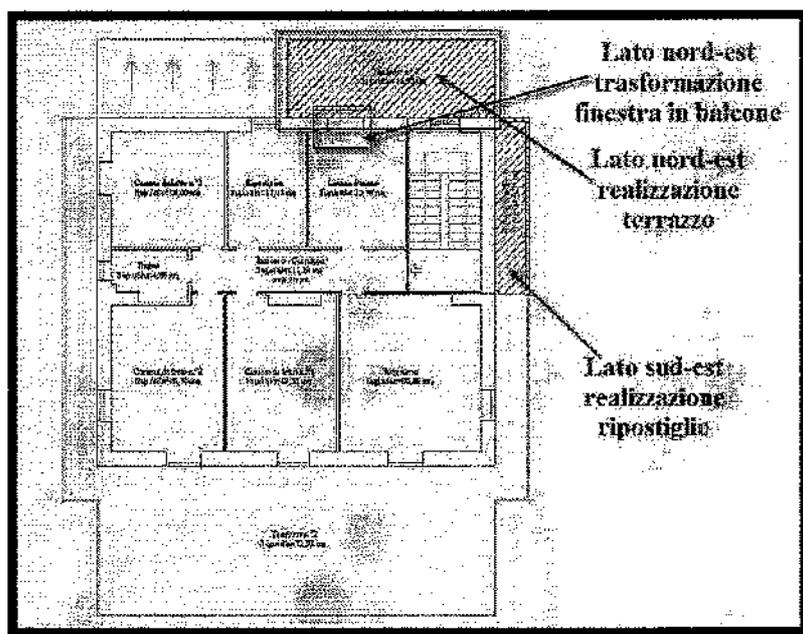
- Realizzazione, sul lato nord-est, di un terrazzo della superficie di circa 18,95 mq (oggetto della domanda di condono prot. n.°137/87);
- Trasformazione della finestra ubicata nella cucina (lato nord-est) in un balcone;
- Realizzazione, sul balcone ubicato sul lato sud-est, di un ripostiglio con struttura in alluminio e superficie di circa 6,55 mq;
- Variazioni prospettive.

*Fig. n.°47- Planimetria catastale sub 5*

Fig. n.°48- Pianta piano primo (sub 5) – Rilievo eseguito in occasione dei sopralluoghi

Si osserva che, poiché è prassi nel comune di Gizzeria concedere la possibilità di completare gli iter delle domande di condono presentate ma incomplete, le difformità in precedenza evidenziate, oggetto delle domande di condono prot. n.°137/87, 139/87 e 1640/95, potrebbero essere sanate previo accertamento della compatibilità urbanistica da parte della Regione Calabria dipartimento politiche dell'ambiente, una volta acquisito il parere favorevole della sovrintendenza dei beni culturali e paesaggistici, e previo pagamento della sanzione amministrativa per danno ambientale (articolo 167 del D. L.gs 42/2004) ai sensi della deliberazione della giunta regionale del 20/03/2006 n.°198 della Regione Calabria pubblicata sul BURC n.°7 del 15/4/2006.
