TRIBUNALE ORDINARIO DI BENEVENTO

CONSULENZA TECNICA D'UFFICIO

OGGETTO: Relazione di Consulenza Tecnica d'Ufficio per operazioni di inventario e valutazione dei beni che costituiscono il patrimonio dei debitori: [REDACTED] e [REDACTED].

PROCEDURA R.G. 35-1/2023

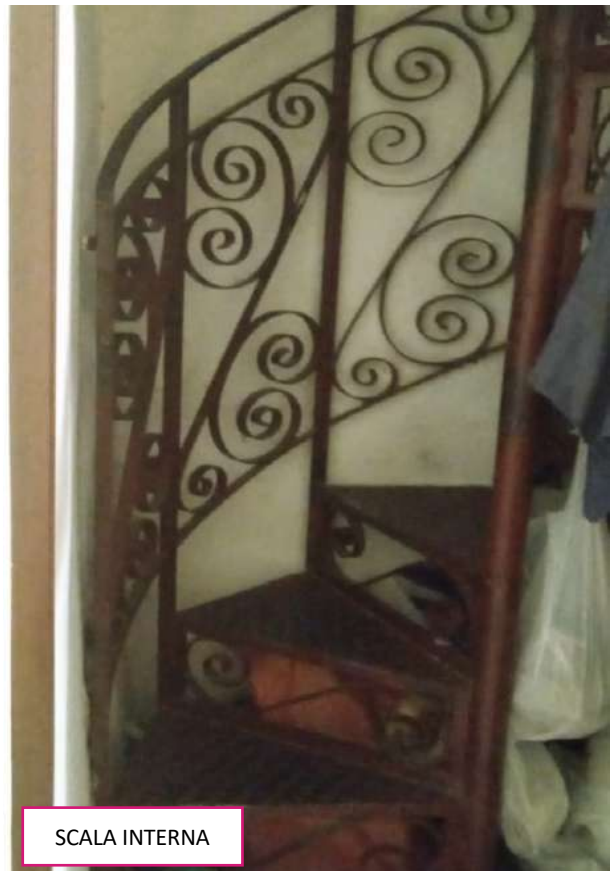
SCALA INTERNA

In particolare, internamente, nella zona del salone, il progetto prevedeva una scala in muratura che collegava al piano superiore; tuttavia, tale scala è stata demolita e sostituita da una scala a chiocciola prefabbricata in ferro, posizionata nella sala da pranzo.

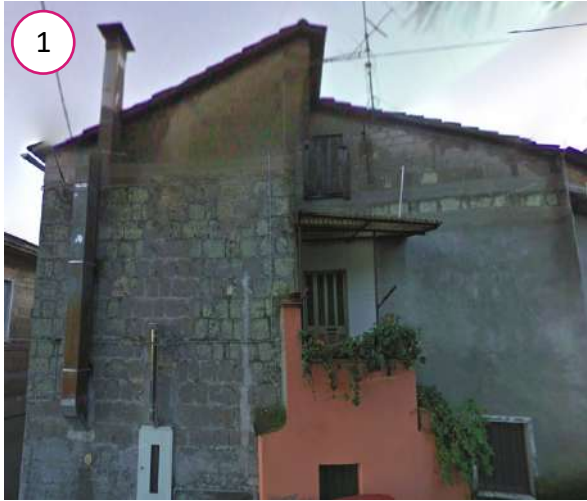
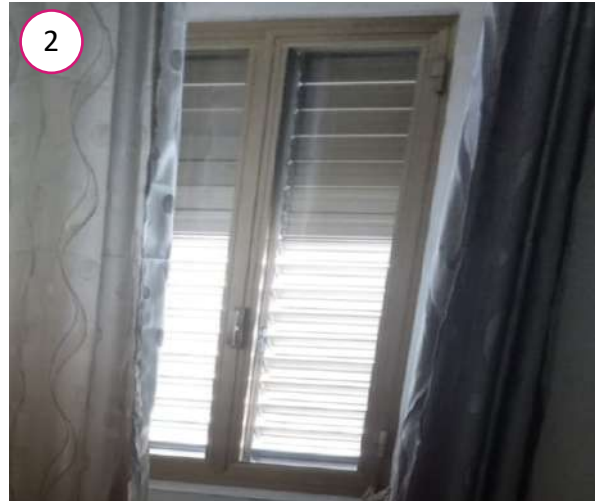
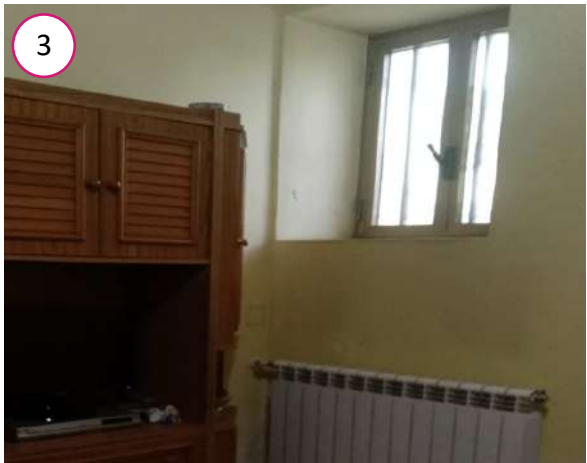
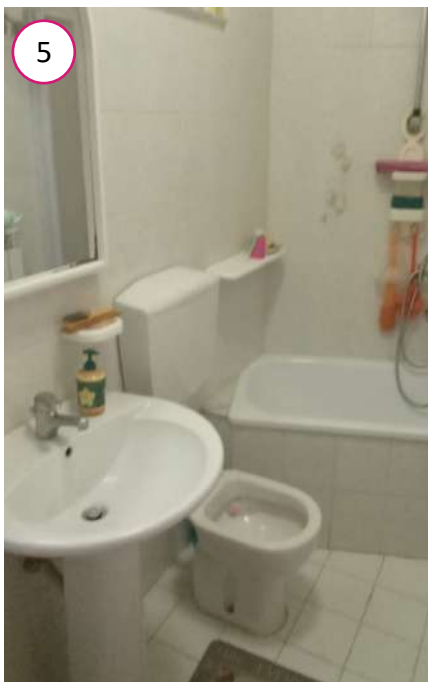
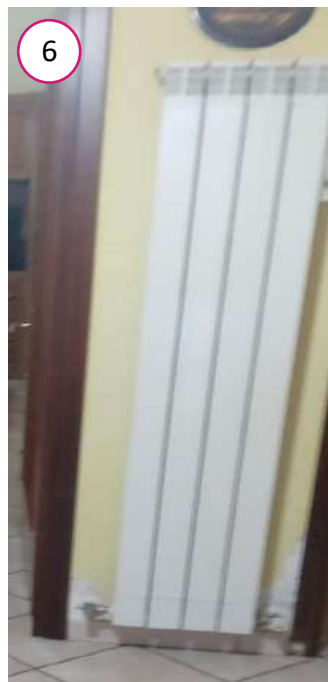
L'intera struttura portante dell'edificio è costituita da muratura di tufo, con intonaco interno sulle pareti, mentre esternamente non presenta rifiniture, salvo alcune eccezioni (vedi foto 1).

L'ingresso è garantito attraverso due aperture dotate di portoni in alluminio e vetro; gli infissi interni ed esterni sono anch'essi in alluminio, inclusi i dispositivi di protezione come le persiane (vedi foto 2).

Le pareti interne sono intonacate e tinteggiate (vedi foto 3); il solaio è realizzato mediante travetti prefabbricati in conglomerato cementizio armato e laterizi, mentre il tetto è costituito da travetti in legno.

Le pavimentazioni sono in grès porcellanato (vedi foto 4) e l'altezza interna degli ambienti è di 2,80 metri.

I servizi igienici sono dotati di rivestimenti in ceramica e di impianti funzionanti (vedi foto 5).

La casa dispone di un impianto di riscaldamento collegato al metano (vedi foto 6), con rifiniture parietali discrete. Tuttavia, in alcuni ambienti sono presenti macchie di umidità di risalita in prossimità dei muri perimetrali, particolarmente evidenti al piano terra (vedi foto 7).

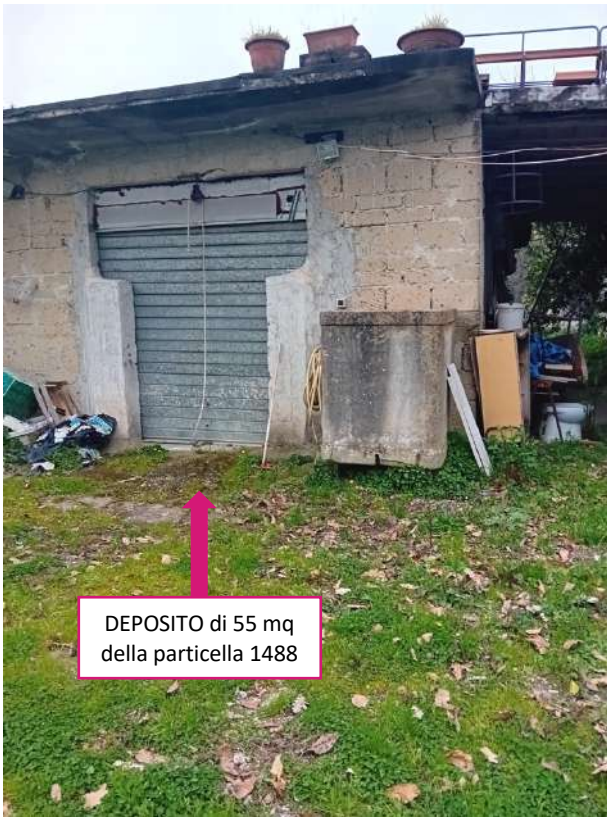
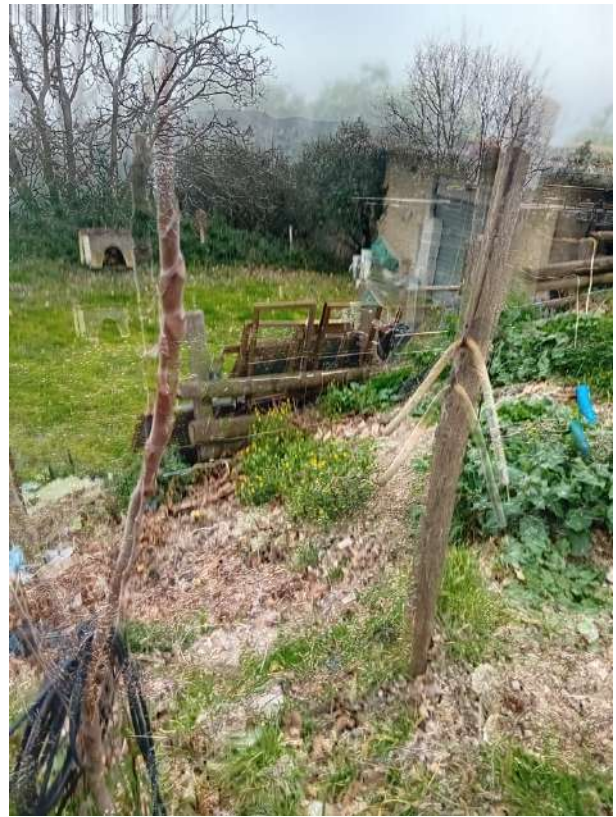
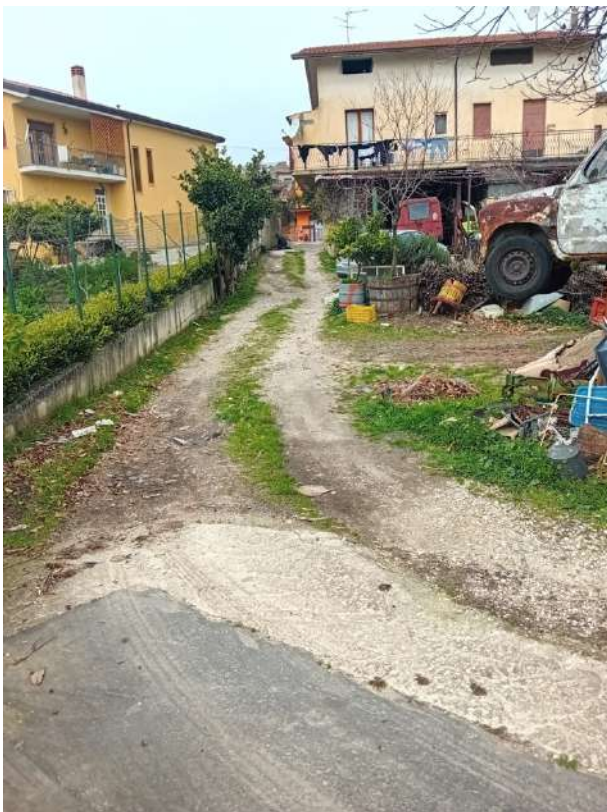
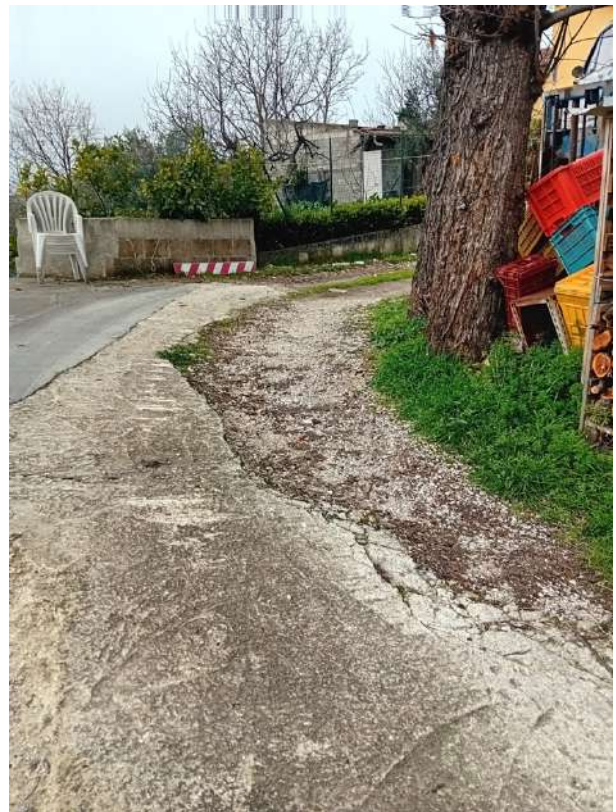
Di seguito la documentazione fotografica che attesta lo stato attuale dei terreni situati lungo via Guadagni:

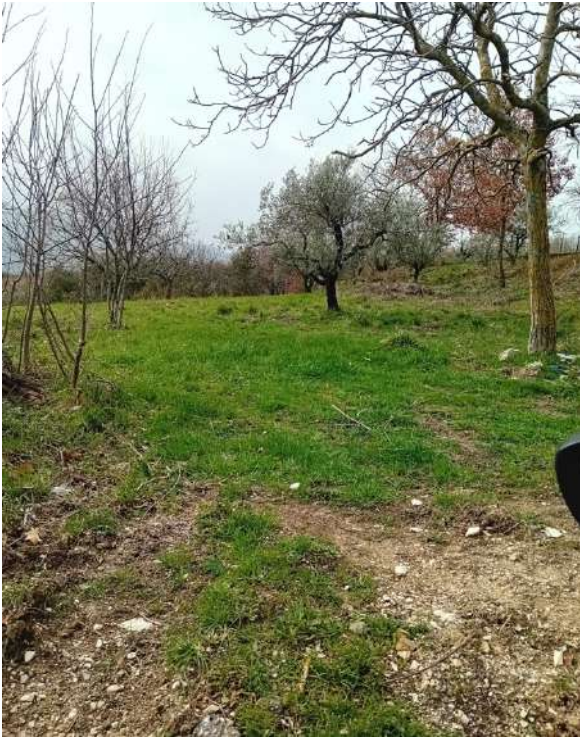
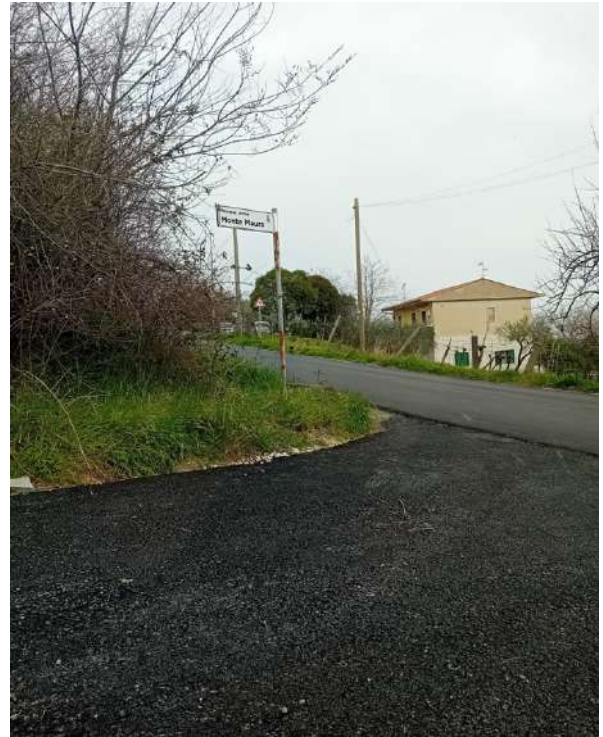
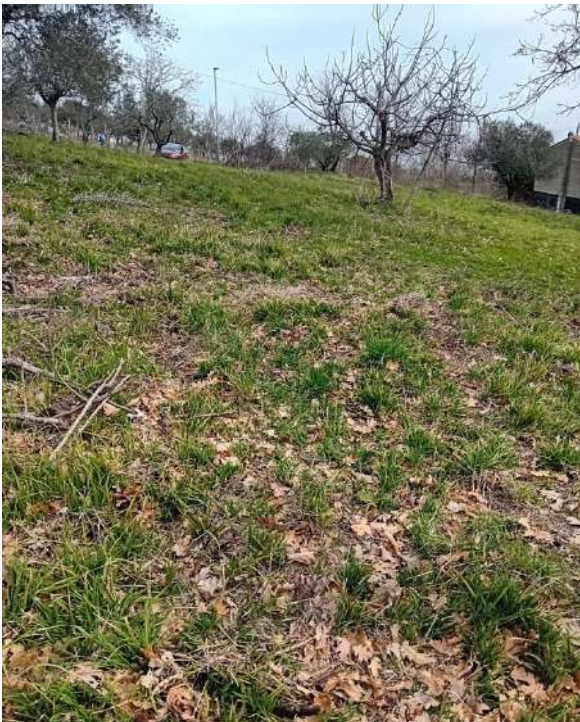
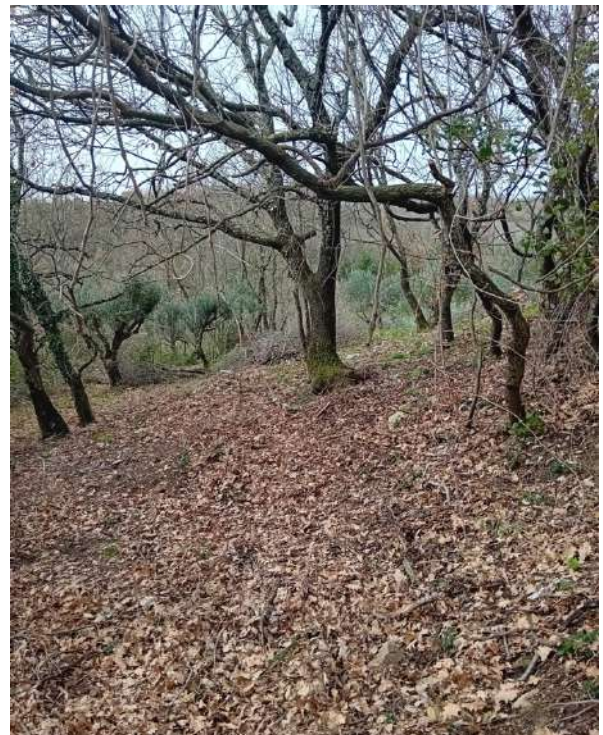
Con lo scopo di fornire una visione dettagliata delle condizioni dei terreni di via Monte Mauro si allegano di seguito le relative fotografie che illustrano chiaramente lo stato attuale delle aree in questione.
