**TRIBUNALE di PADOVA**  
Sezione Civile e Fallimentare

**PROCEDURA ESECUTIVA IMMOBILIARE N. 322/2023 R.G. ES.**

*Edificio in corso di ristrutturazione con annesso a Monselice (PD) via Rovigana n. 29  
Coord. Google 45°13'12.7"N 11°45'18.7"E*

**CONSULENZA TECNICA D'UFFICIO**

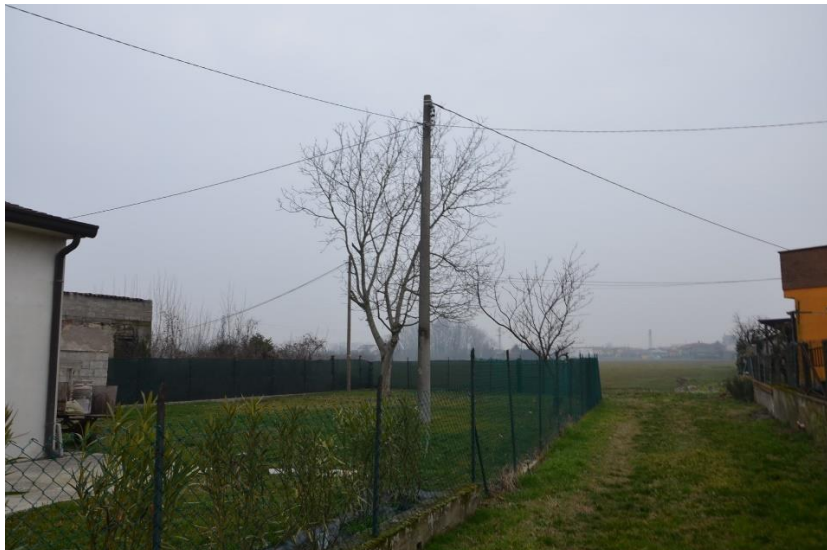
N.B. dalla sovrapposizione della foto aerea con la mappa catastale risulta che la proprietà della particella 229 si estende sul lato ovest e sul lato sud oltre il confine individuato in loco e va a comprendere anche la carrareccia di passaggio che sembra servire da collegamento alle particelle vicine, si presume la presenza di una servitù di passaggio anche se non trascritta.

*Capezzagna di accesso ai fondi agricoli*

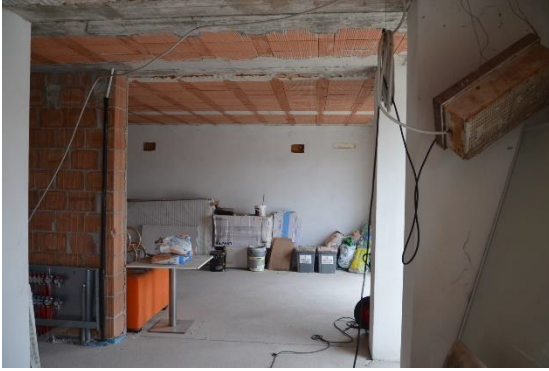
Piano terra

**L'edificio previsto residenziale** risulta collocato nella parte nord del lotto si sviluppa con due piani fuori terra, ha pianta rettangolare con misure esterne al netto del cappotto di ml 15.60 x 7.25<sup>5</sup> circa 113 mq, si trova in uno stato grezzo come si evince dalle fotografie sotto riportate e dall'elaborato fotografico allegato (allegato 1).

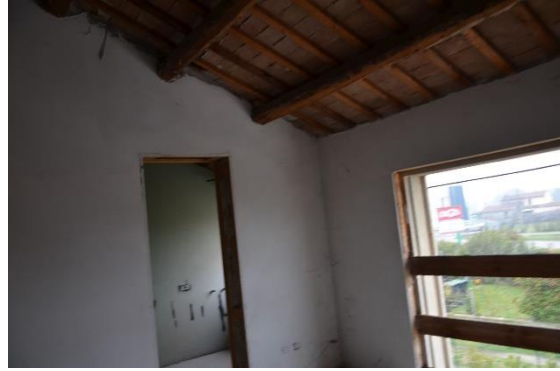
Piano primo

Non si ritiene rilevante riportare le superfici dei singoli locali previsti dal progetto in quanto trattandosi di edificio non ancora completato le distribuzioni interne potranno essere variate a seconda delle esigenze della proprietà; solo a titolo informativo le dimensioni nette interne ricavate dal progetto (al lordo dei muri visori e della scala interna di collegamento) risulta pari a circa mq 100,00 a piano.

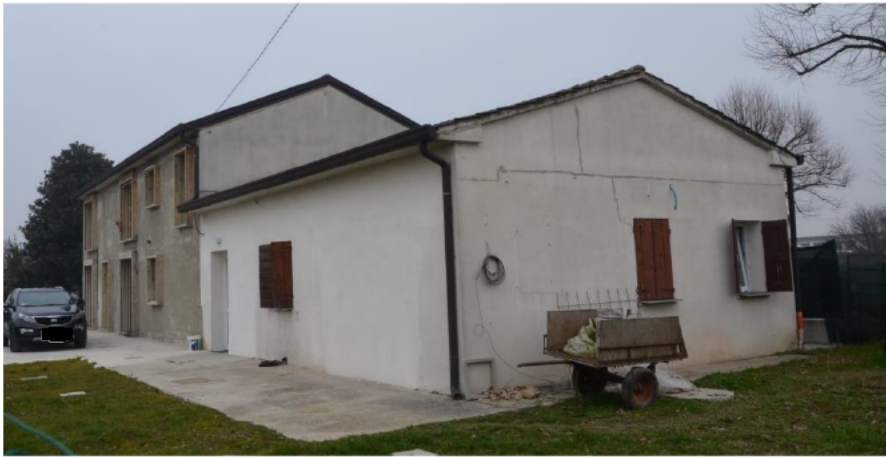
Esternamente l'edificio è intonacato e tinteggiato, gli scuri sono in legno, in cattive condizioni, dal prospetto lato ovest si leggono le variazioni forometriche effettuate in assenza di titolo abilitativo che dovranno essere variate o ripristinate. Il progetto non prevede per questa porzione di edificio alcun rivestimento a cappotto.

*Vista garage lato sud edificio*

Per l'edificio annesso alla residenza principale con prevista destinazione a garage, utilizzato impropriamente come abitazione, dovrà essere ripristinato quanto previsto dal progetto autorizzato.

Dovranno essere demolite le partizioni interne in cartongesso, ripristinate le forometrie interne ed esterne secondo le previsioni progettuali.
