TRIBUNALE ORDINARIO BUSTO ARSIZIO

ESPROPRIAZIONI IMMOBILIARI

167/2024

CONSULENZA ESTIMATIVA GIUDIZIARIA

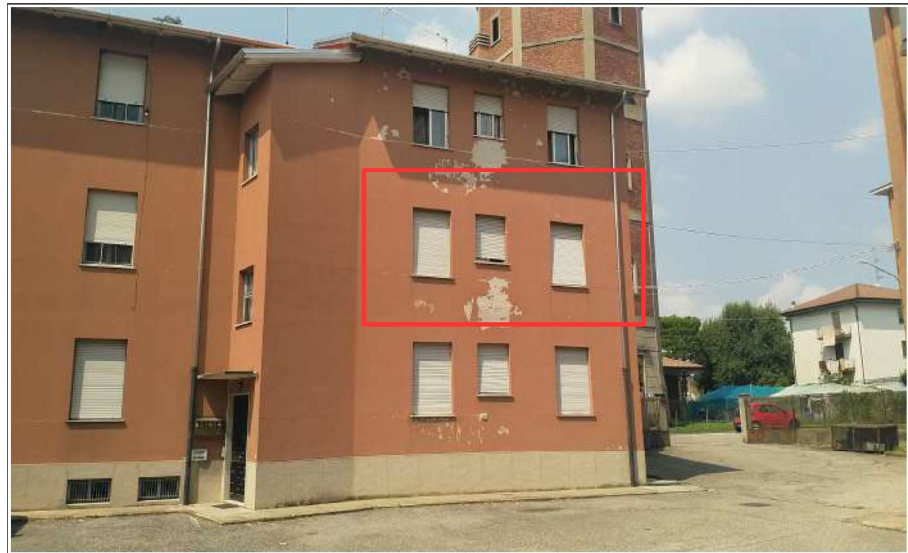
Foto dell'accesso dal cortile comune, con rettangolo rosso evidenziato l'appartamento

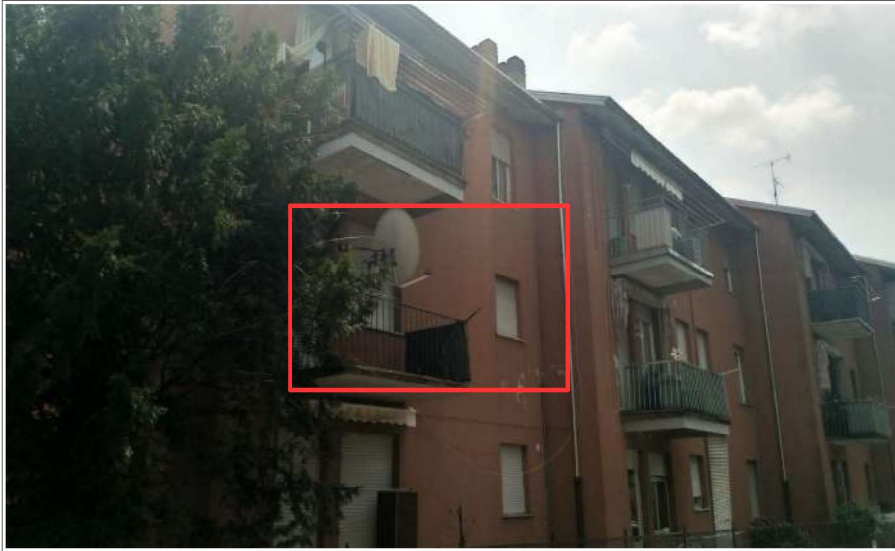
La palazzina nel complesso si presenta in uno stato manutentivo appena sufficiente (interventi più evidenti: facciate e balconi dovrebbero essere oggetto di manutenzione straordinaria).

*Foto dalla via Oliva*

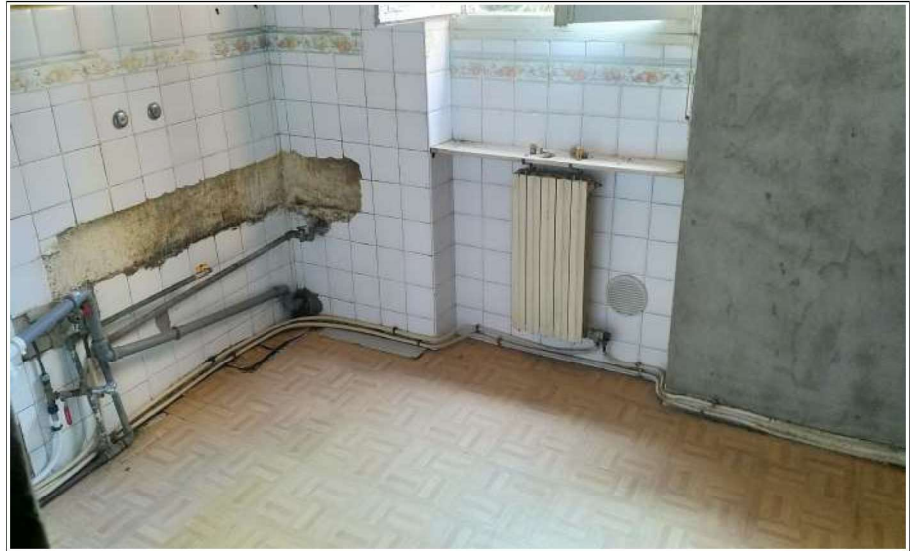
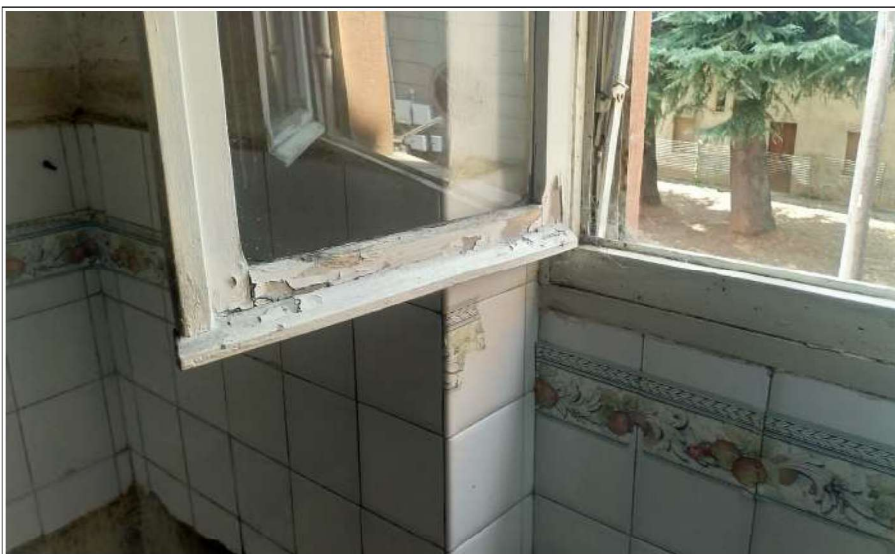
Particolare dei serramenti esterni

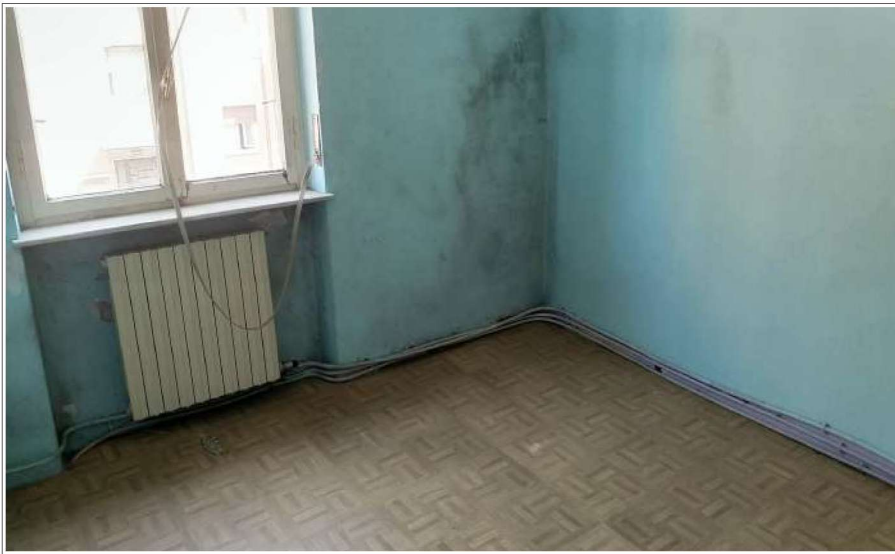
Le pareti dei locali sono intonacate alla civile, la pavimentazione è in marmette in graniglia, con incollata una "finta" pavimentazione in pvc, rappresentante doghette in legno nelle due camere, nell'ingresso/disimpegno ed in cucina,. Una parete della cucina è rivestita in piastrelle, così pure le pareti del bagno. I serramenti interni sono in legno con vetri smerigliati, quelli esterni sempre con telaio in legno e vetro mono strato. Le tapparelle sono in pvc con cassonetti in legno. Il tutto è in pessimo stato conservativo.

La prima delle due camere da letto

La seconda camera da letto

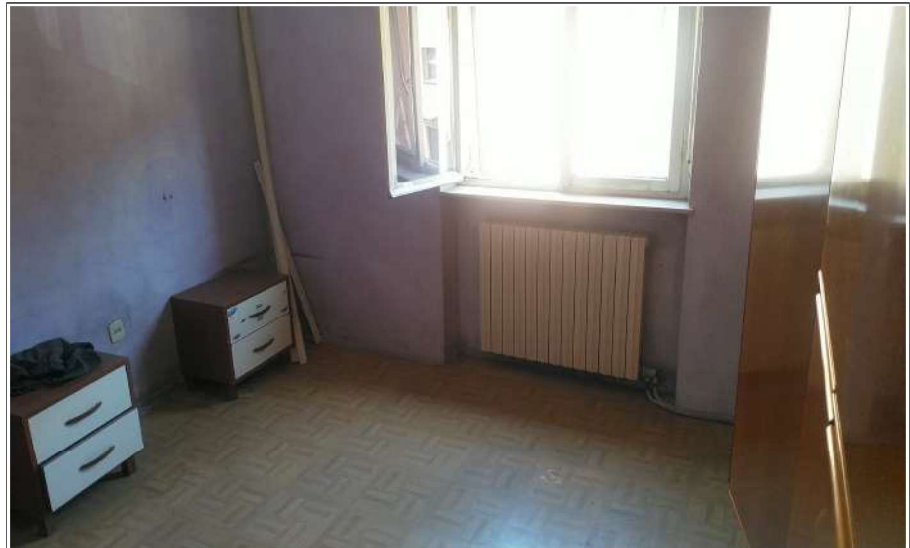
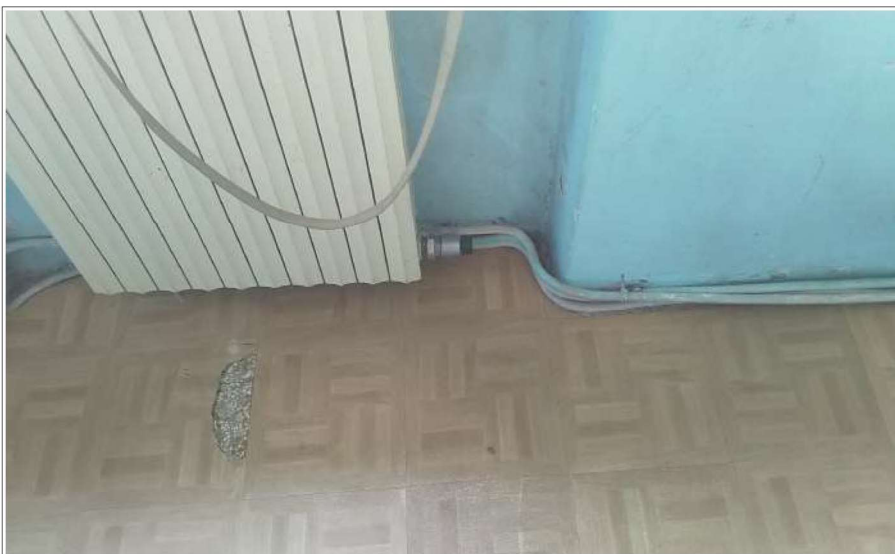
Particolare dei caloriferi e del precario sistema di collegamento delle tubazioni

Per quanto riguarda l'impiantistica è tutta da rifare, si indica pertanto, a titolo documentale la presenza dell'impianto elettrico, dell'impianto di adduzione gas ed acqua.

L'appartamento presenta impianti vetusti ed incompleti, si dovrà quindi intervenire per la messa in ripristino comprensiva della certificazione di conformità dell'impianto elettrico, di adduzione del gas e dell'impianto idraulico.

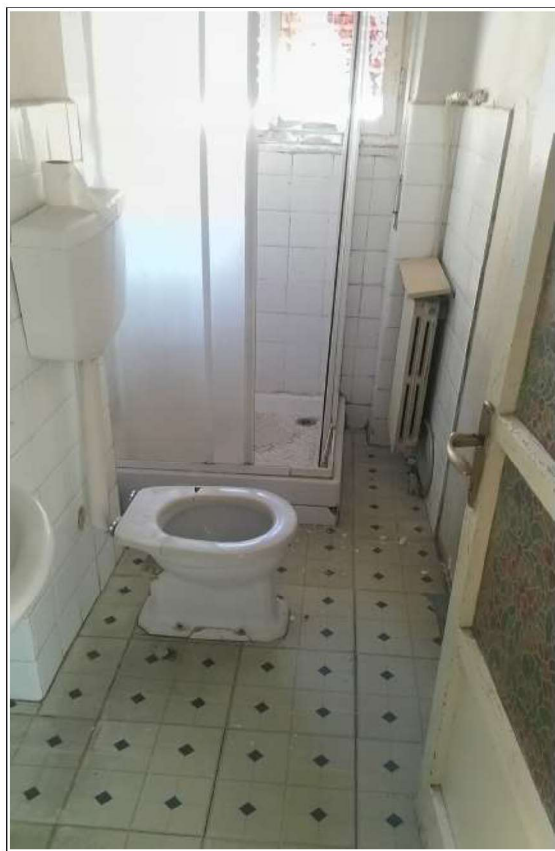
Il bagno ha il rivestimento in piastrelle sulle pareti perimetrali per un'altezza di circa 120cm, munito di sanitari standard, con doccia ricavata in fondo al bagno in prossimità della finestra, causa dimensioni molto ridotte dello stesso (minore di 4,00mq). Bagno sprovvisto di bidet.

*Il bagno munito di lavandino, wc e doccia.
Condizioni manutentive pessime.*

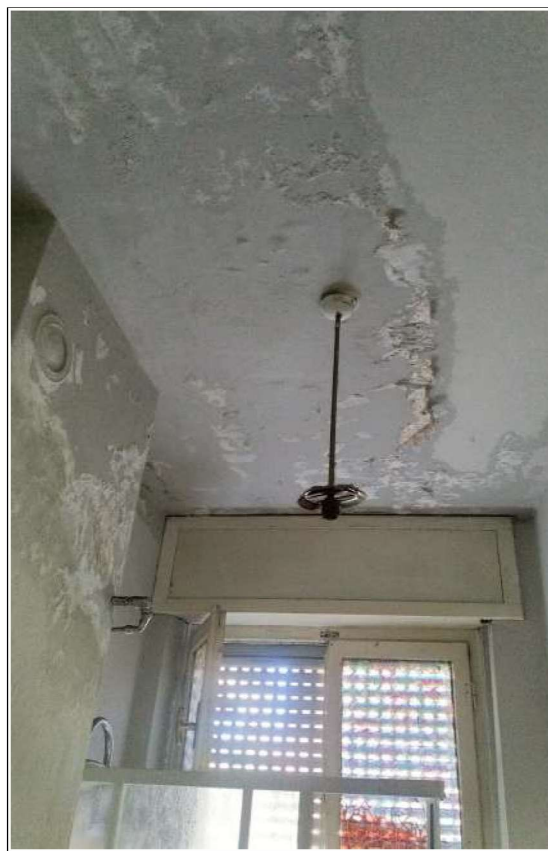
Si segnala una abbondante macchia sul plafone del bagno, presumibilmente per una perdita dell'impianto dell'acqua dell'appartamento di sopra.

Le condizioni del plafone del bagno

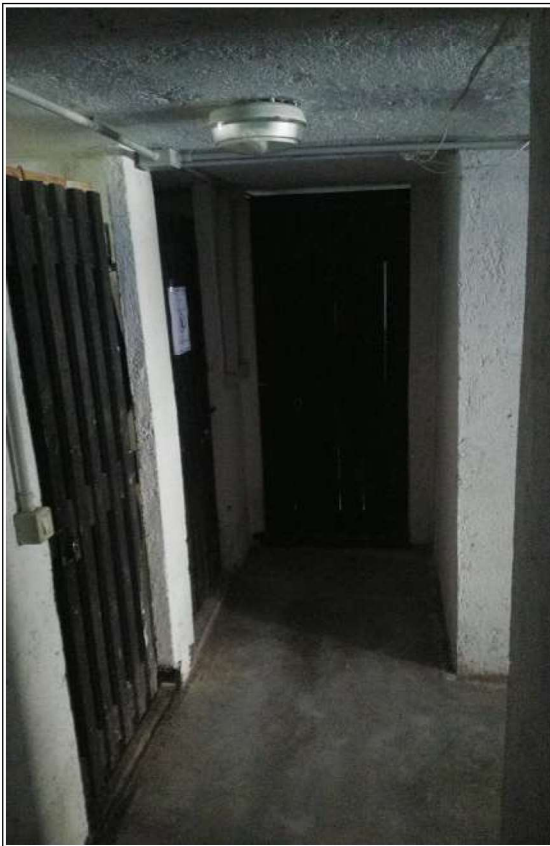
Al piano interrato la cantina di proprietà è costituita da muri perimetrali in mattoni pieni, intonacati a rustico, pavimentazione in cemento, porta in legno, costituita da listoni montati verticalmente.

Il corridoio comune del piano interrato cantine
