TRIBUNALE DI LAGONEGRO

Procedimento di Esecuzione Immobiliare iscritta al n.  
54/2019

**RELAZIONE DI CONSULENZA  
TECNICA D'UFFICIO**

Trecchina, 15.02.2024

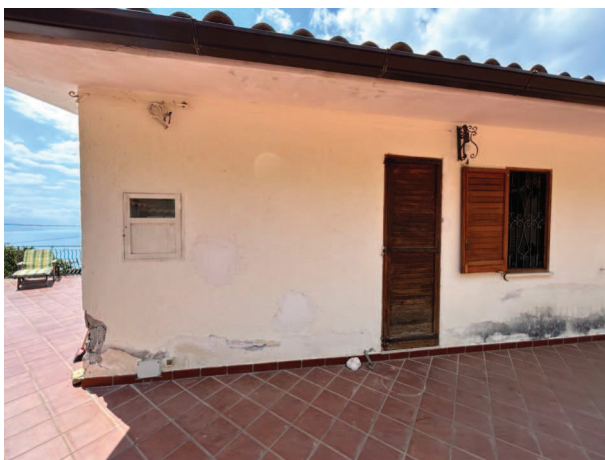
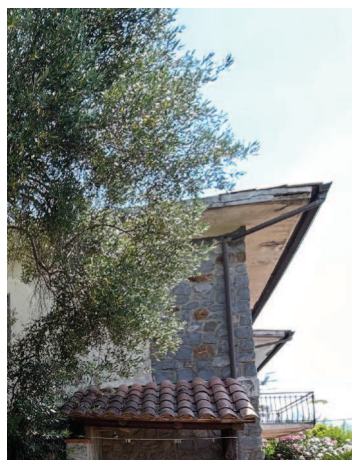
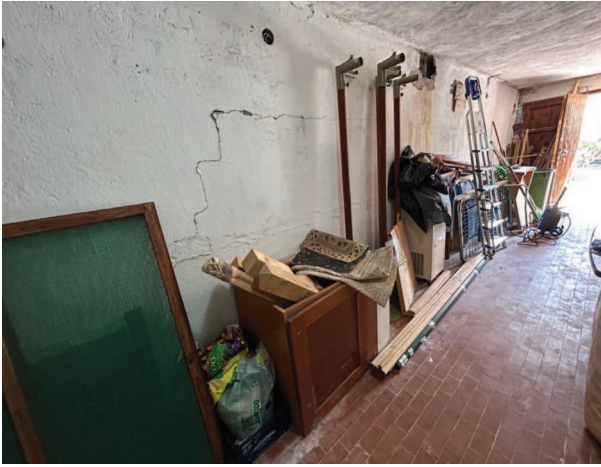
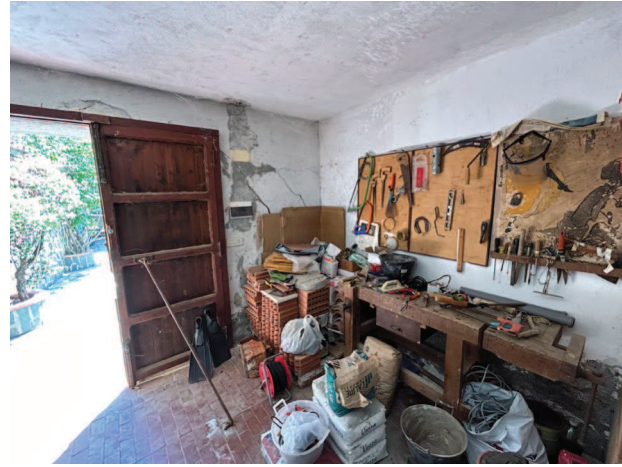
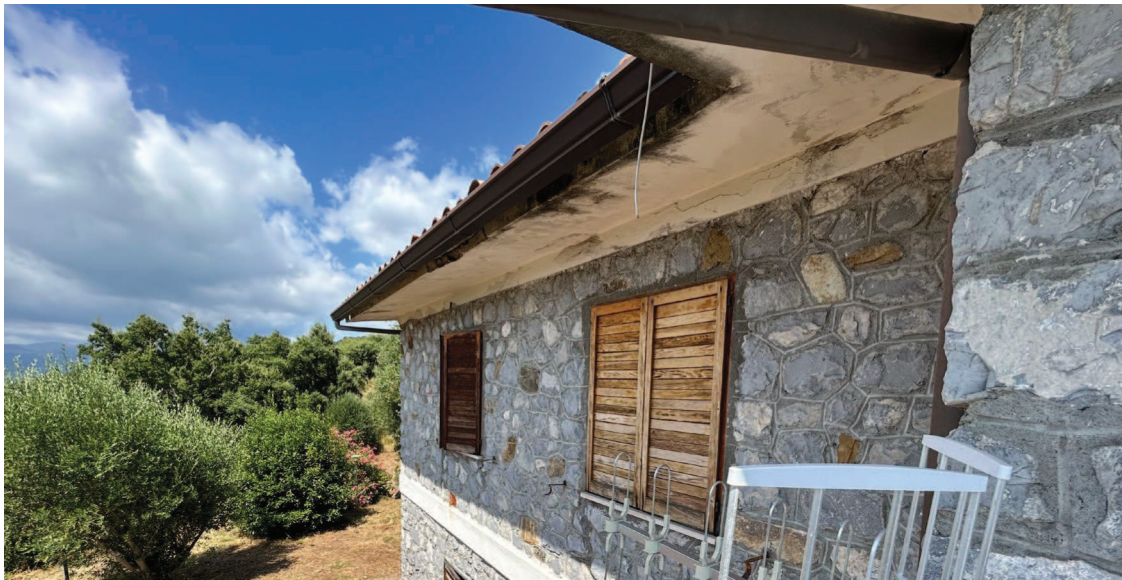
ELEMENTI ESPLOSI

L'appartamento da una indagine semiotica effettuata, presenta in più punti alcune fessurazioni, la cui natura non è possibile accertare con la sola analisi effettuata, ciò, comunque, non pregiudica l'agibilità e la stabilità dell'immobile. Inoltre, si segnalano a causa degli agenti atmosferici, alcune infiltrazioni di acqua e la carbonatazione del cls sui cornicioni aggettanti.

La struttura portante verticale risulta essere della tipologia mista, cioè composta da muratura portante perimetrale (spessore 35 cm) e pilastri in c.a. (40x40), tutti gli impalcati, compreso quello di copertura (tipologia a falde) sono in latero cemento, gli infissi sono in legno, l'immobile è interamente arredato.
