TRIBUNALE DI FIRENZE
Terza sezione civile
Ufficio esecuzioni immobiliari

Proc. N. 297/17 R.G.

Allegato 5

Estratti dal Regolamento Urbanistico Comunale
Scheda 416 relativa agli immobili oggetto di perizia
Individuazione degli ambiti

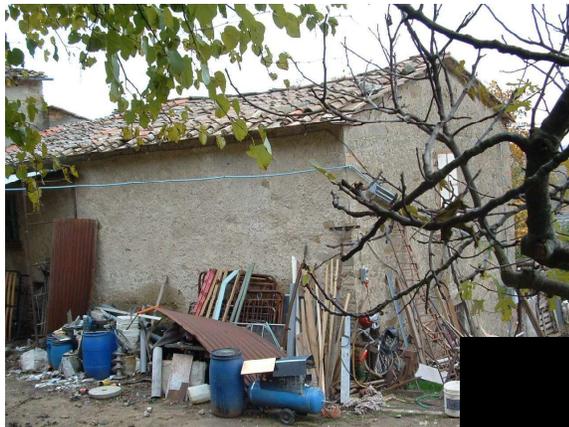
001

Edificio a volume complesso in pendio trasversale di due piani fuori terra le cui diverse parti sono coperte a falde. Il fabbricato, che comprende abitazione ed annessi, si forma per aggregazione al corpo principale di volumi più bassi e versa in cattivo stato di conservazione. Nel resede sono presenti numerose baracche adibite a ricovero di animali da cortile.
