TRIBUNALE DI AVELLINO

OGGETTO: CONSULENZA TECNICA D'UFFICIO NEL PROCEDIMENTO N.52/12

PRESSO LA SEZIONE FALLIMENTI DEL TRIBUNALE DI AVELLINO

RELAZIONE TECNICA

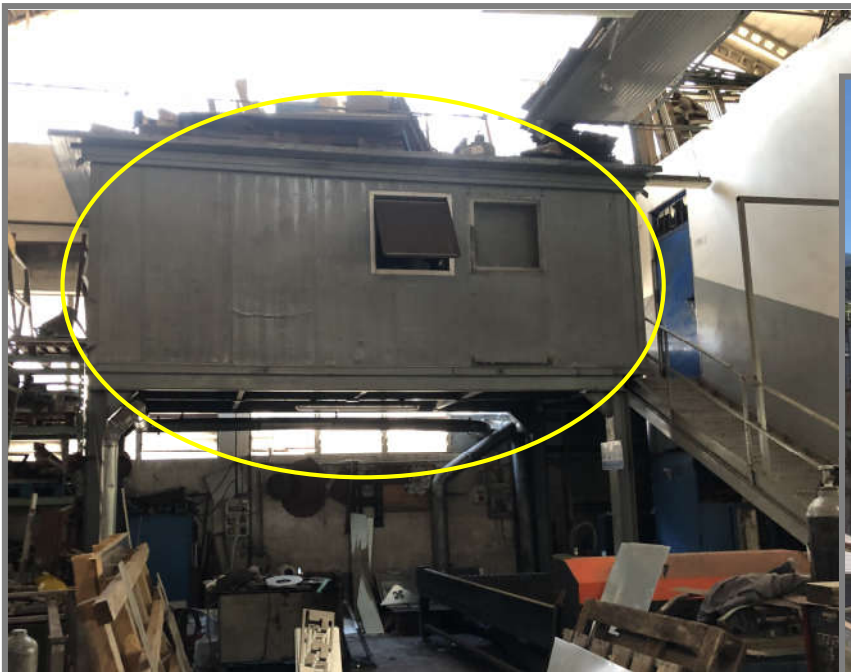
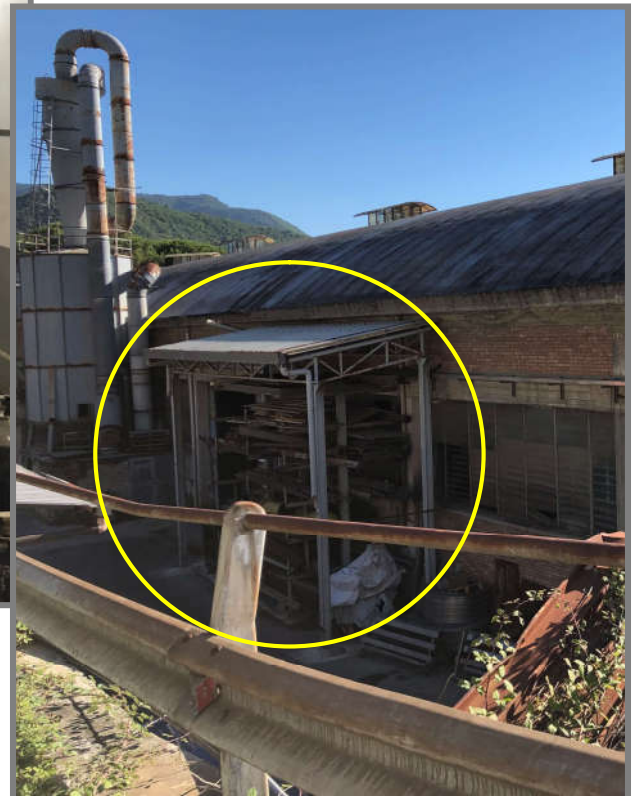
Foto n.1-2: Il container ubicato all'interno dell'edificio e la tettoia esterna

- a) il posizionamento di un container metallico alla quota ammezzato, mediante struttura portante in acciaio;
- b) la realizzazione di una tettoia in acciaio per lo stoccaggio dei materiali;
- c) l'esecuzione di un ampliamento del fabbricato, nell'area prospiciente l'accesso all'opificio industriale, composto da due piani fuori terra, (piano terra e primo) serviti da scala esterna in acciaio;
- d) Volumi tecnici a servizio del capannone

3) Container prefabbricato, ubicato a quota ammezzato, realizzato successivamente mediante struttura di appoggio in acciaio con destinazione deposito: mq.15,00;

5) Tettoia per stoccaggio materiali realizzata in acciaio per una superficie coperta pari a mq.21,50;

Risultano, invece eseguiti in assenza di titoli abilitativi tutti i punti già elencati ai fini delle variazioni catastali riscontrate. Quindi sono stati eseguiti in assenza di autorizzazioni edilizie, sia le modifiche interne di cui ai punti 2 e 3, sia le modifiche esterne di cui ai punti 4 -5 e 6.

Tali opere sono altresì carenti di specifica autorizzazione sismica, in quanto le modifiche sopra esposte sono tutte soggette a tale richiesta.

- a) *Permesso a costruire in sanatoria* che contempra le difformità interne relative ai punti 2-3 ed esterne relative ai punti 4-5-6;
 - Sanzione amministrativa + Oneri Urbanistici e Costo di costruzione da determinare a carico del Comune di Solofra (AV);
 - Spese tecniche per la presentazione del Permesso a costruire in sanatoria pari a circa €4.000.
- b) *Autorizzazione sismica relativa alle difformità di cui al Permesso a costruire*;
 - Sanzione amministrativa da determinare a carico del Genio Civile;
 - Spese tecniche per la presentazione dell'autorizzazione sismica in sanatoria pari a circa €4.000.
- c) *Collaudo delle opere in sanatoria* a completamento della procedura di Autorizzazione sismica, spese tecniche pari a circa €2.000.

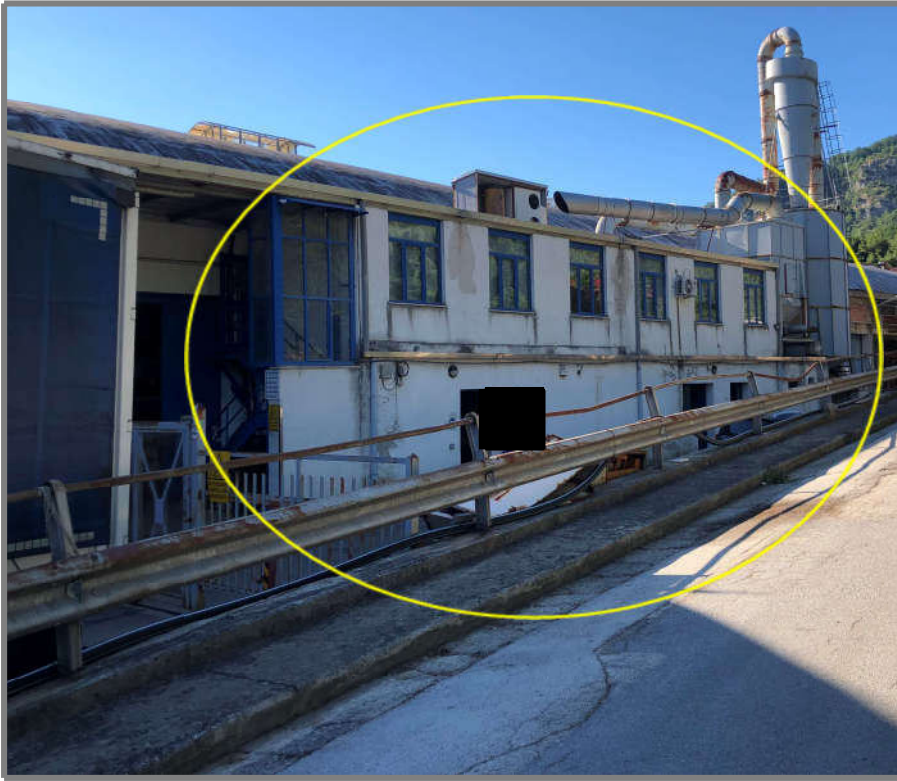
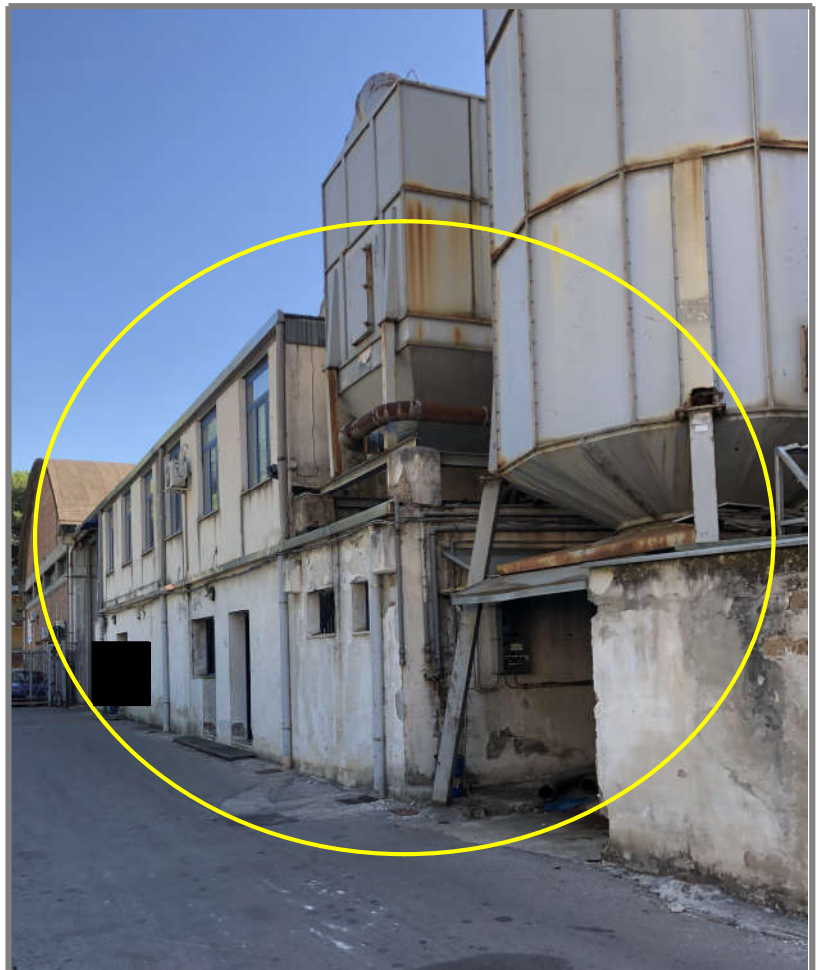
Foto n. 3-4: L'ampliamento
realizzato all'esterno dell'edificio,
destinato ad uffici ed i volumi
tecnici annessi

4) Corpo di fabbricato realizzato in adiacenza al capannone, con struttura in muratura portante, solai in latero-cemento e copertura piana, distribuito su due livelli, piano terra e primo, serviti da scala esterna in acciaio, con destinazione uffici, con le seguenti superfici:

6) Volumi tecnici a servizio del capannone, realizzati in prosecuzione del corpo di fabbricato "Uffici", per una superficie coperta di circa mq.24,00.

In particolare l'ampliamento realizzato all'esterno dell'edificio con destinazione uffici è stato eseguito sulla particella n.808 sub. 51, classificata come area urbana.
