**TRIBUNALE DI VASTO  
ESECUZIONE IMMOBILIARE n° 23/2022 RGE**

Relazione di Consulenza Tecnica d'Ufficio

Giudice Dott. Italo Radoccia  
**Relazione di Consulenza Tecnica d'Ufficio**  
**Stima dei beni pignorati**

Individuazione bene oggetto di pignoramento Fg. 7 Part. 2038 Sub. 10

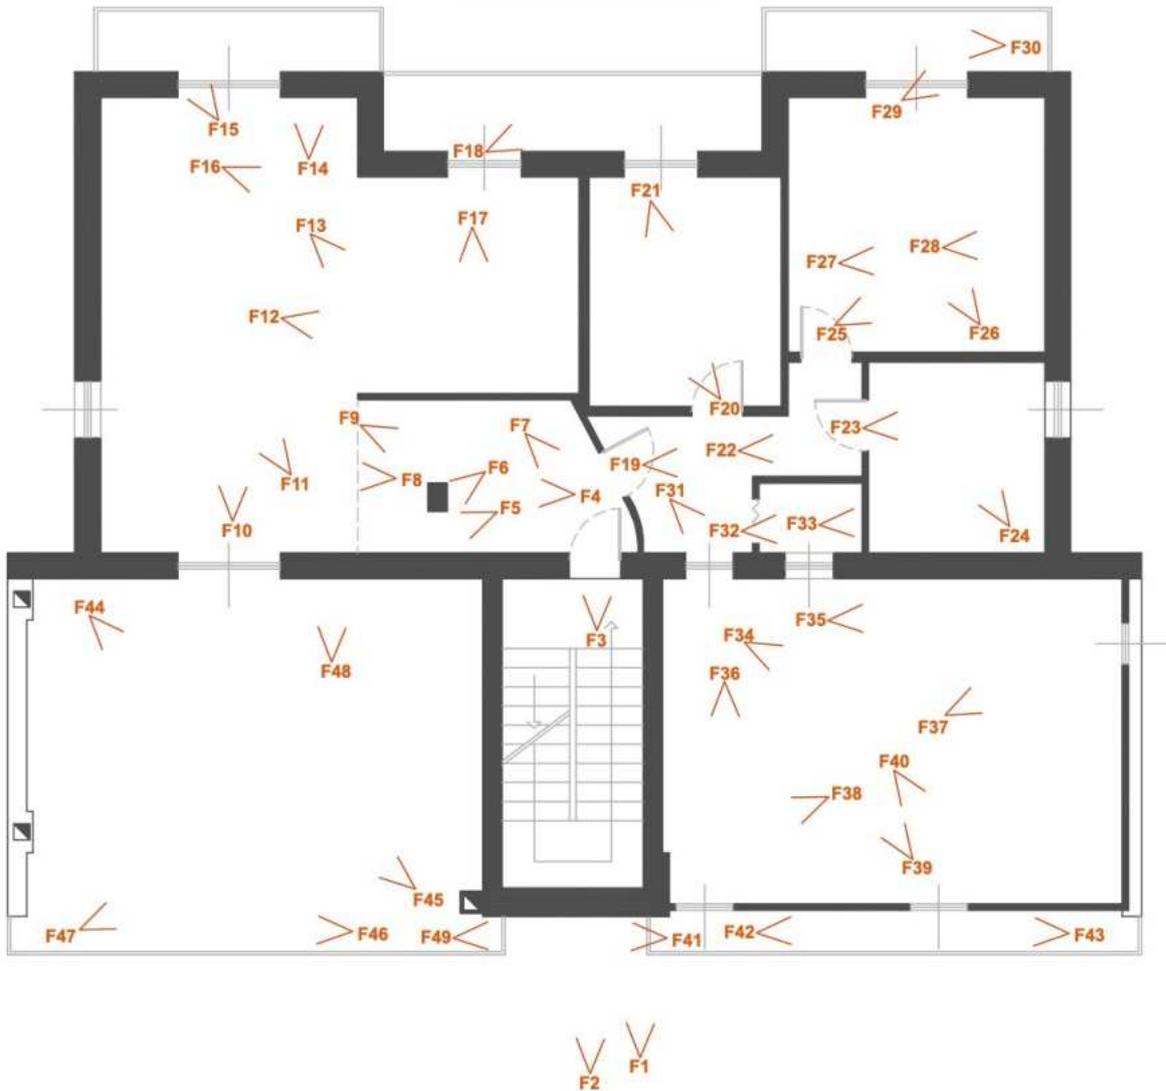
PIANTA PIANO QUARTO  
STATO DI FATTO - RILIEVO AL 03/07/2024  
Scala 1:100  
FG. 7 PART. 2038 SUB. 10

Confrontando quindi l'ultima pratica edilizia validata - **CONCESSIONE EDILIZIA in SANATORIA n. [REDACTED]** - con lo **STATO DI FATTO rilevato durante il sopralluogo**, si sono evidenziate molteplici difformità e più precisamente:

- Diversa distribuzione interna nella Zona Ingresso con la realizzazione di pareti divisorie ed in tutta la Zona Giorno ove, con l'eliminazione di tramezzature leggere, è stato creato un unico grande ambiente tra Cucina e Soggiorno;

- Terrazzi aggettanti lato Via Montegrappa.  
I terrazzi addossati al vano scala condominiale che si aprono sul lato Nord risultano essere, nello stato di fatto, aggettanti (sporgenti) per circa 1,00 mt oltre il prospetto su Via Montegrappa.  
Tale condizione risulta difforme rispetto la Pratica in Sanatoria poiché detti terrazzi dovrebbero terminare sul filo della parete Nord in linea con in vano scala condominiale.

- Realizzazione di veranda chiusa con struttura in legno senza adeguata documentazione e/o permesso. Realizzata completamente in legno, risulta avere uscite vetrate lato Nord (Via Montegrappa) ed una finestra lato Ovest.  
Tale veranda, utilizzata come magazzino/camera hobby risulta avere partizioni non terminate al suo interno realizzate con struttura (profili/montanti) atti alla realizzazione di paramenti in cartongesso.

Tale veranda della superficie di circa 36,00 mq copre quasi interamente uno dei due terrazzi dell'alloggio lato Nord (via Montegrappa).
