## TRIBUNALE DI FIRENZE SEZIONE FALLIMENTARE

**Fallimento:** Sannini Impruneta srl n. 244/219 RF Sent. 144/19

**PERIZIA ESTIMATIVA DI IMMOBILE POSTO LUNGO LA VIA  
CHIANTIGIANA AL N.C. 135-157, NEL COMUNE DI IMPRUNETA,  
PROVINCIA DI FIRENZE, (F. 52, P. 58 SUB. 501 UNITA ALLA PART.LLA 59  
SUB 505 E ALLE PART.LLE 173 E 185 E PART.LLA 58 SUB 4) – LOTTO N. 11B**

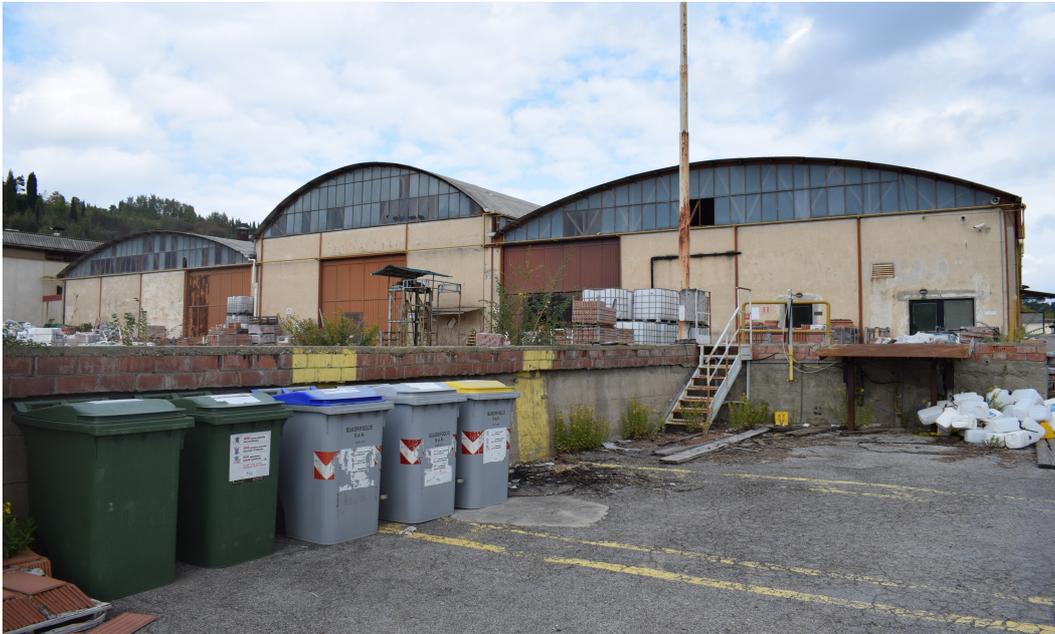
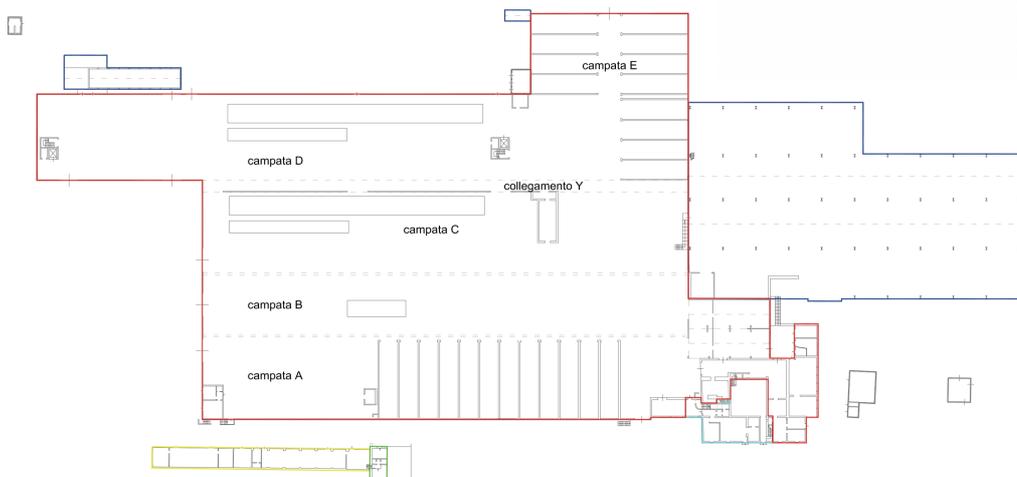
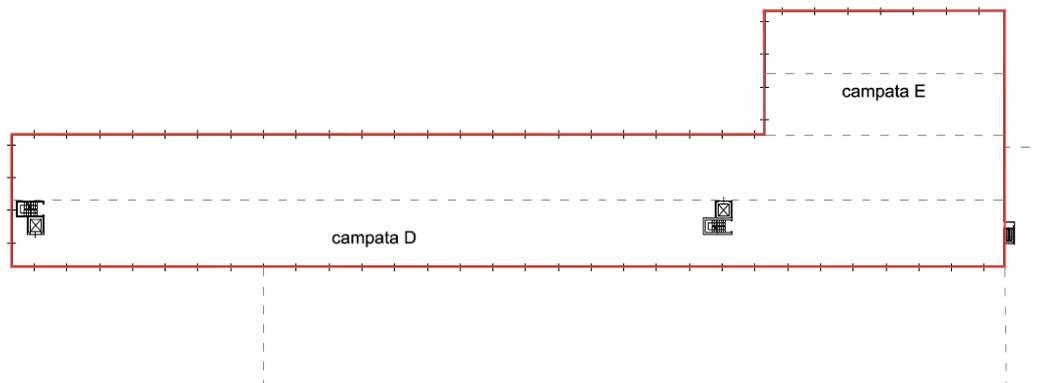
L'immobile è realizzato con struttura portante modulare in profilati metallici, con

spazi organizzati in 4 campate (con il lato lungo disposto parallelo alla strada provinciale) di profondità pari a 118 m circa ad esclusione della campata D di profondità pari a 158,00 m circa e larghezza variabile.

Le campate sono coperte con struttura portante in parte reticolare in parte in travi metalliche a volta a botte ribassata a tutta altezza (ad esclusione delle campate D ed E entrambe con copertura a capanna e suddivise in due piani, terra e primo) con sovrastanti pannelli ondulati, le campate D ed E hanno copertura su capriate in ferro, arcarecci in ferro e manto in lastre di cemento amianto con isolamento termico. Le campate hanno altezza variabile ed in particolare come individuato dalla planimetria catastale:

- Campata A: h max 8,10 m h min 5,85 m, copertura a volta a tutta altezza
- Campata B: h max 10,32 m h min 7,08 m, copertura a volta a tutta altezza
- Campata C: h max 8,00 m h min 5,85 m, copertura a volta a tutta altezza
- Campata D: h piano terra 6,97 m, piano primo h min 2,00 m/h max 3,42 m, copertura a capanna
- Campata E: h piano terra 6,97 m, piano primo h min 2,00 m/h max 3,92 m, copertura a capanna
- Collegamento Y: tra il capannone C e il capannone D vi è una fascia di collegamento di larghezza pari a circa 2.85 metri ed altezza misurata in

Fino alla sentenza di fallimento nello stabilimento si trovavano n. 24 essiccatoi, i forni, una vasca di bagnatura (una seconda vasca si trova ancora all'esterno del fabbricato angolo nord ovvero a tergo), la cabina ENEL di trasformazione oltre ad un piccolo ufficio con servizio igienico. Allo stato attuale tutti gli impianti e le opere in ferro strutturali accessorie (scale in ferro, ecc.) sono stati smantellati e rimossi e/o parzialmente demoliti e lo stabilimento oggi si presenta completamente vuoto e privo di impianti atti alla produzione, con parti pericolanti laddove sono state rimosse strutture metalliche con parziali danni alle strutture, lo stabilimento risulta pertanto in pessimo stato di conservazione.

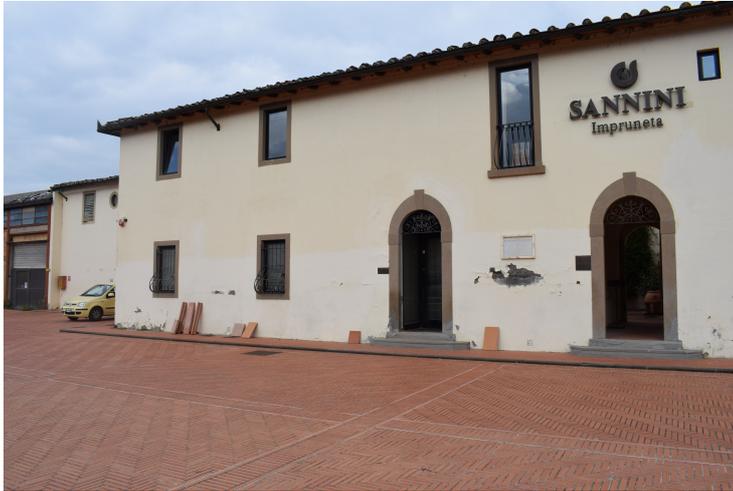
in un piazzale pavimentato in cotto con parcheggio per gli impiegati. Trattasi di edificio che fu totalmente ristrutturato di vecchia foggia costituito da due piani fuori terra e distribuito intorno ad una corte

Il fabbricato in muratura intonacata ha copertura a falde inclinate in laterizio; gli uffici sono ben areati e piacevolmente illuminati grazie alle superfici finestrate che si affacciano nella corte centrale oltre che alle finestre su strada e in alcune stanze sonopresenti lucernari a soffitto. I pavimenti sia interni che esterni sono in cotto realizzati con con mattonelle quadrate, mentre è presente pavimentazione in cotto a spina di pesce per il piazzale fronte strada e pavimentazione in cotto a listoni rettangolari nella corte interna. Le murature sia interne che esterne sono intonacate con tinte dai colori chiari, i soffitti interni presentano falde inclinate, ed hanno un'altezza variabile costituiti da travi e travicelli in legno. La manutenzione dell'immobile si presenta scadente, l'edificio risulta in uno stato di abbandono

presentando crepe e lesioni diffuse oltre ad infiltrazioni d'acqua dalla copertura e dai lucernari riscontrando la presenza di umidità nei vari ambienti. La palazzina è costituita, oltre che dal piano terra adibito in parte a officina in parte ad uffici comunicanti con lo stabilimento a mezzo di porta interna che si sviluppano anche al piano primo.

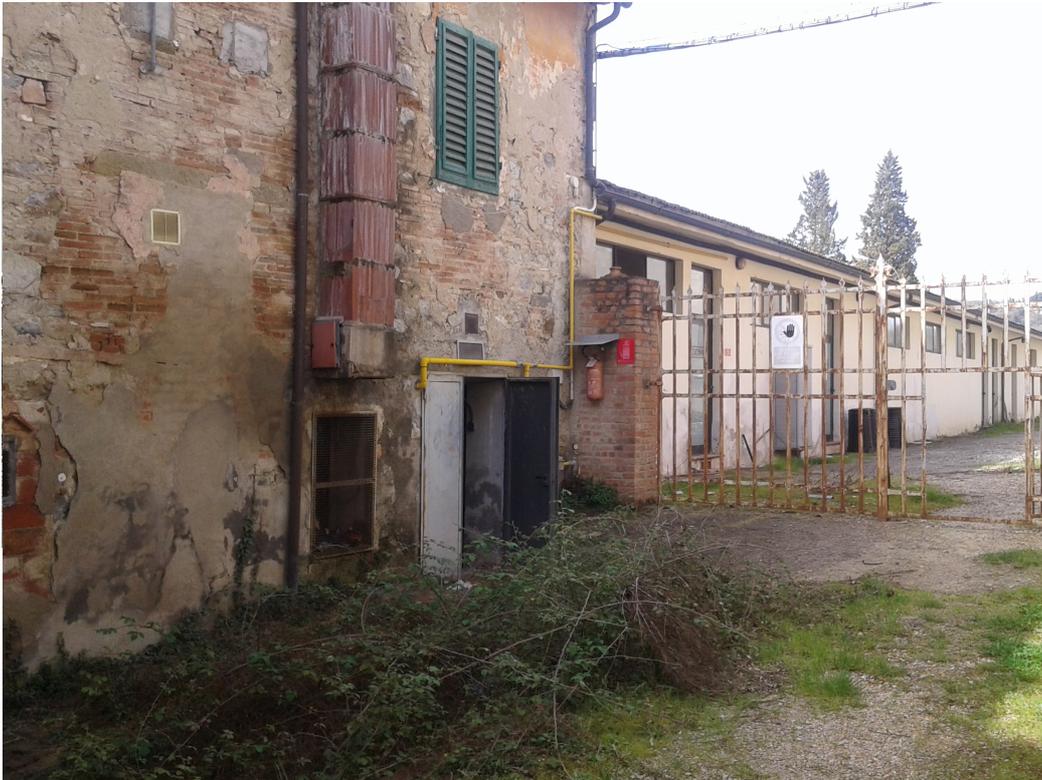
Chiantigiana, parzialmente visibile da questa per la presenza di un muro di delimitazione tra la proprietà e la strada provinciale. Detto edificio è costituito da un unico piano fuori terra h 3,00 metri. Ad esso si accede dal piazzale a comune fronte stabilimento. Detto edificio ospita la cucina ed il locale mensa, gli spogliatoi uomini e gli spogliatoi donne, oltre i relativi servizi igienici. Trattasi di edificio a pianta pressoché rettangolare in cui ciascun locale ha accesso diretto dall'esterno, con cucina e mensa in diretta comunicazione anche dall'esterno; la copertura è a due falde inclinate in laterizio, all'interno risulta essere piana di altezza pari a circa 3,00 m. I locali sono illuminati sui due fronti con finestre a nastro. L'immobile ha una superficie lorda complessiva pari a mq 279,64 circa → 280,00 mq.

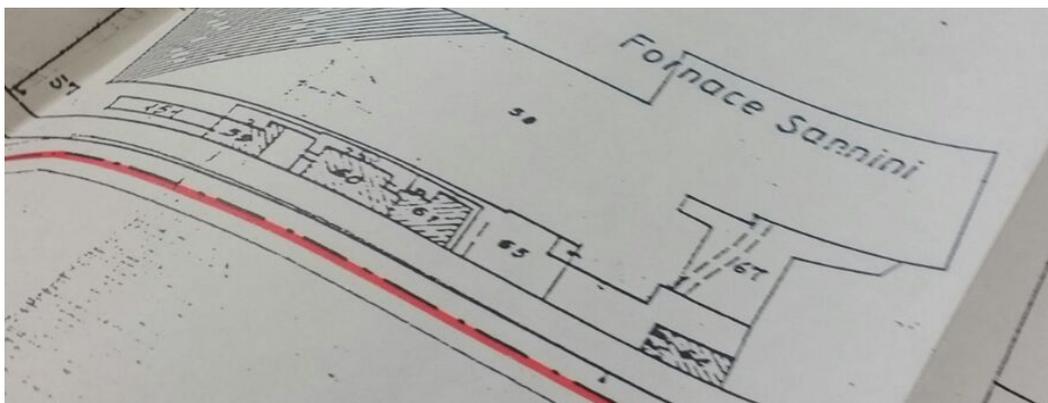
La scrivente precisa che l'attraversamento della tubazione riguarda solo una

piccola parte dei beni pignorati; precisamente la tubazione attraversa, parallelamente alla via Chiantigiana, solo gli accessi alle particelle 185 e 173 (lato opposto edificio industriale rispetto alla via Chiantigiana) come si evince dalla foto.

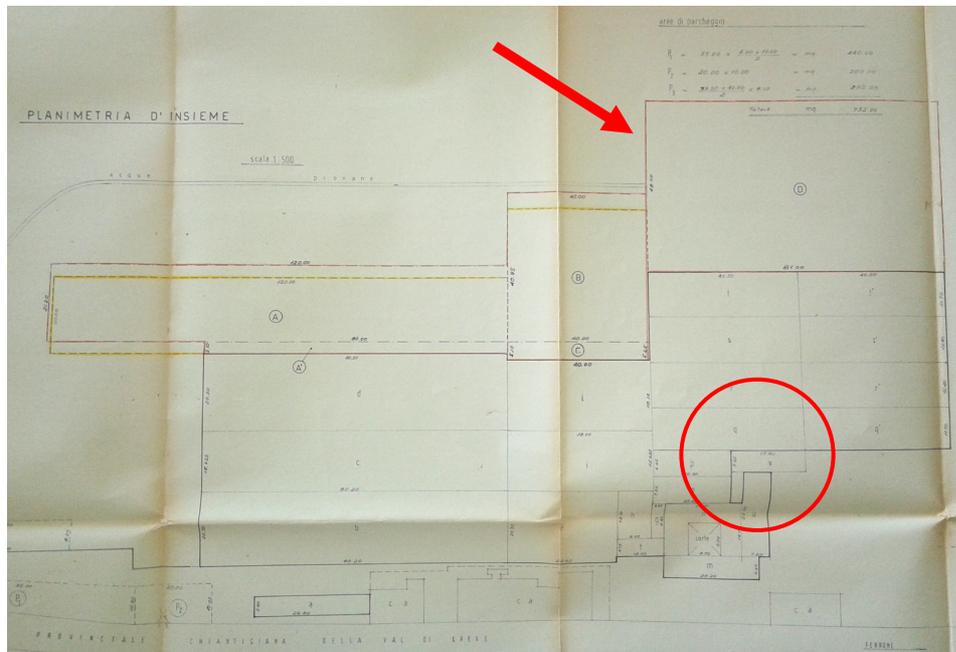
- Non è stata realizzata la nuova tettoia terre (indicata come corpo "D" nei grafici dim. 81\*48 m h 8.00 m) prevista nella **Conc. Ed. 3417/A del 09/12/1981**, **volume in diminuzione** rispetto allo stato assentito, ma mai legittimato con demolizione della medesima nelle pratiche successive.

- Lunghezza del fabbricato mensa inferiore di 63 cm, **volume in diminuzione** rispetto allo stato concessionato (rif. Conc. Ed. 3417/C e 3417/M del 1990). Dette differenze rientrano nelle tolleranze e comunque la lunghezza rilevata in loco risulta inferiore rispetto a quanto misurato sui grafici della Conc. Ed. 3417/M del 21/12/1990 in cui la lunghezza risulta pari a 53,60 m contro i 52,97 m misurati, pertanto il volume risulta

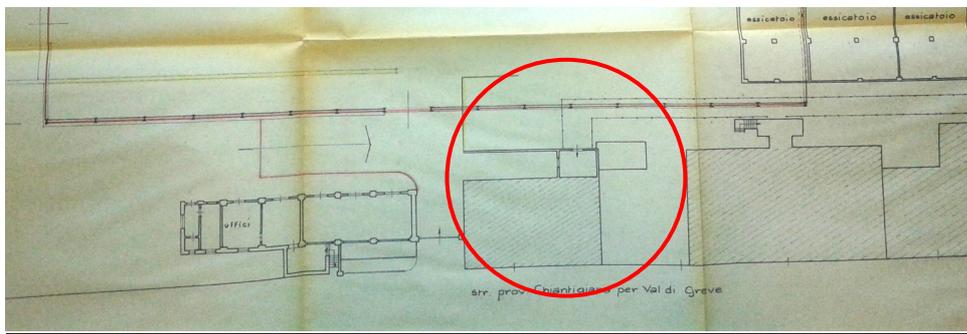
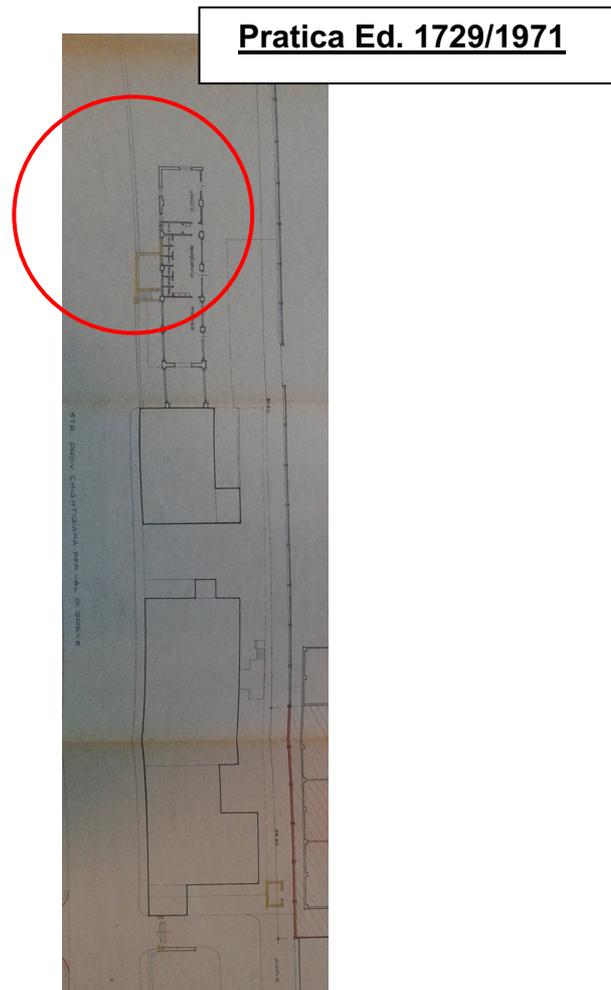
- **Incremento di volume**, porzione della palazzina mensa, ubicato tra il nucleo mensa originario e la particella 59 sub 505. Negli elaborati della pratica ed. n. 1729/1971 detto volume è indicato come esistente mentre nella pratiche precedenti (pratica n. 1413/1970 e n. 1594/1970), vi era un passaggio;

detto volume non è legittimo dal punto di vista urbanistico-edilizio (vedasi figure a confronto).

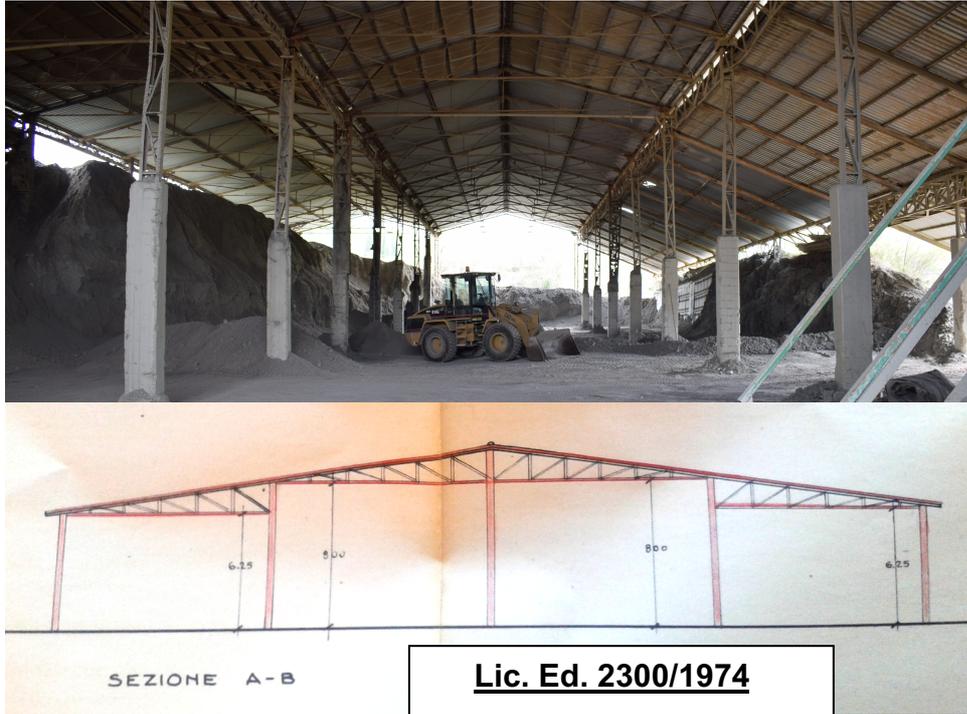
- Possibili variazioni di volume nelle torri di macinazione nei quali è risultato difficoltoso rilevare le altezze per la presenza di macchinari.
- La sagoma della tettoia deposito terra (porzione ad est) nella **Licenza Edilizia n. 2300/1974** è rappresentata con copertura a capanna sulle 4 campate, mentre dal sopralluogo le due campate centrali sono risultate coperte da doppia copertura a capanna senza sostegno centrale nel colmo (vedasi foto, la foto in alto è il grafico di concessione quella in basso sono le tettoie realizzate).

- Dato che trattasi di fabbricato industriale le tettoie costituiscono volume, tale volume viene calcolato nella pratica anzidetta con altezza media pari a 8.00 metri per le due campate centrali e pari a 6.25 metri per le laterali (al 50% trattandosi di tettoie). La scrivente ha misurato in loco un'altezza superiore che configurerebbe un ipotetico incremento di volume; tuttavia è necessario rilevare che non esiste un piano di riferimento preciso in quanto la movimentazione della terra e i riporti hanno modificato il piano di riferimento rendendolo le misure non attendibili e diverse da punto a punto. **Si ipotizza comunque un incremento di volume la cui entità è difficilmente valutabile.**
