# TRIBUNALE ORDINARIO - TORINO

## ESPROPRIAZIONI IMMOBILIARI

### 392/2024

## CONSULENZA ESTIMATIVA GIUDIZIARIA

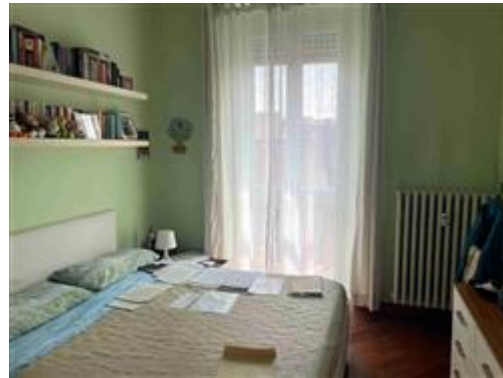
APPARTAMENTO IN OGGETTO: Il bilocale si trova al IV piano ed è composto da una zona giorno che comprende una cucina, una zona pranzo comunicante con uno spazio soggiorno che è stato ricavato *spostando* la parete originaria di circa un metro riducendo così la zona notte. Tuttavia la camera da letto non potrà considerarsi una camera da letto matrimoniale in quanto la propria superficie utile è minore dei 14 mq imposti dagli standard urbanistici.

*camera da letto*

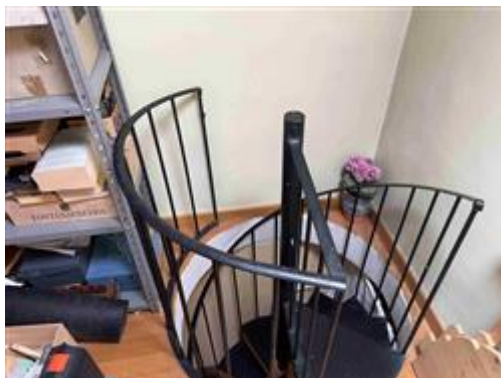
In occasione dell'ultimo intervento di ristrutturazione (con regolare domanda presentata presso il Comune di Torino con DIA n. 2003-9-5161 in data 14 aprile 2003) si è collegata l'unità immobiliare del quarto piano con la soffitta appartenente alla stessa proprietà posta al V piano la cui disposizione planimetrica corrisponde all'appartamento al piano inferiore; tale collegamento è stato realizzato con la previsione di una scala a chiocciola in ferro e relativa apertura di un *foro* su soletta di diametro di circa mt. 1,00; nell'ambito dello stesso intervento è stato modificato l'impianto planimetrico dell'abitazione con la realizzazione di un bagno con pareti semicircolari (sprovvisto di antibagno). Si rileva al di sopra della soletta del bagno (h. mt 2,40) un ripostiglio ricavato fra i due solai e chiuso semplicemente alla vista con tende.

*collegamento locale sgombero*

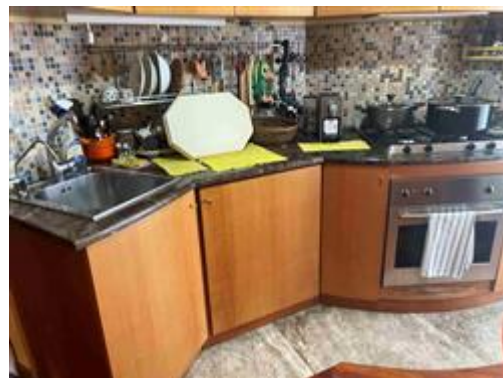
*cucina realizzata su misura*
