**Concordato Preventivo n. 2/2010**

**RELAZIONE PARZIALE del 31/07/2019 - REV.02**

**INTEGRAZIONE DEL 08/06/2022**

**RELATIVA A PALAZZINA UFFICI**

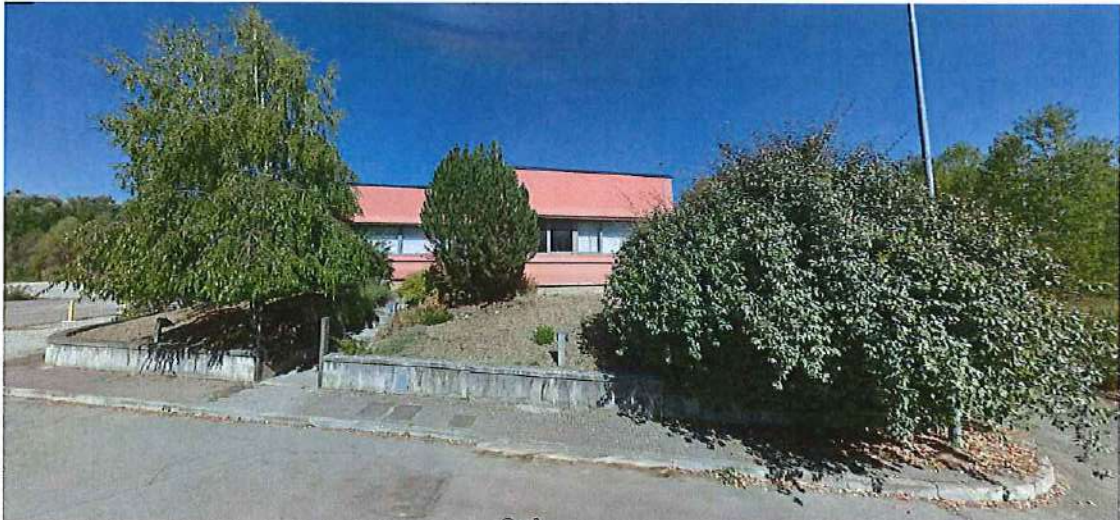
*“Palazzina uffici: dotata di un resede ben definito dal confine della p.lla catastale 813, ... .”*

*“Il resede è curato a giardino. Il lotto è inserito in un resede recintato con muretti in calcestruzzo che lungo la strada di accesso è provvisto di marciapiede”*

Dunque è del tutto e ben chiaramente definita la consistenza e il perimetro del resede della palazzina, oggetto della perizia.

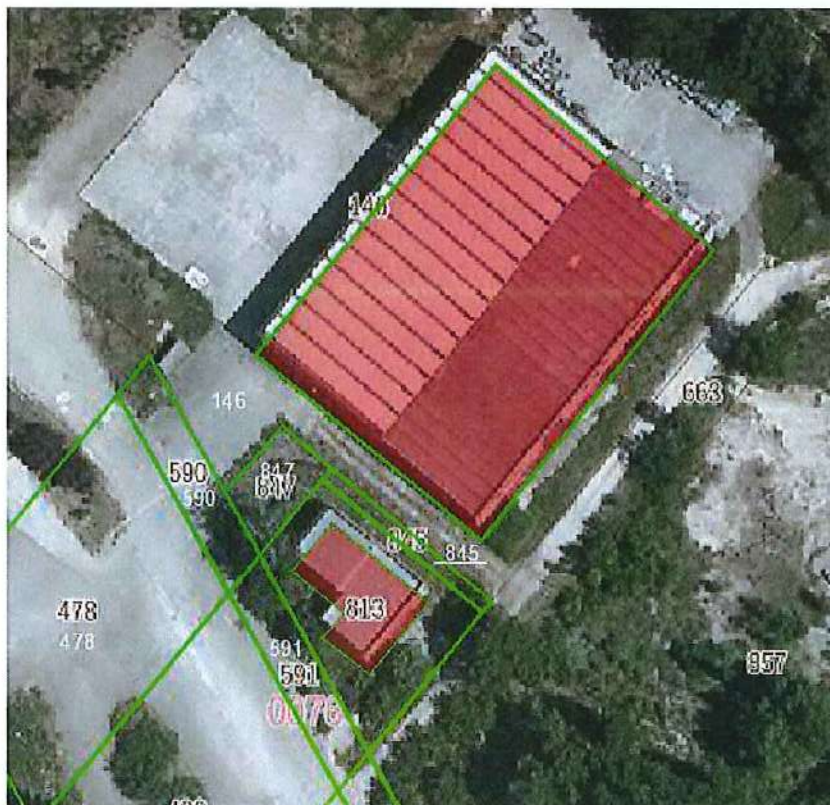
La necessità della precisazione è derivata dal fatto che il muretto di recinzione in calcestruzzo, presente lungo strada, risulta essere stato realizzato a suo tempo non sul confine di proprietà tra la particella 813 e le limitrofe, bensì all'interno delle particelle limitrofe stesse (591, 845 e 847) appartenenti ad altre proprietà.

Quindi una parte del visibile giardino fa in realtà capo ad altre proprietà.

Si esplicita quanto sopra nella sottostante sovrapposizione tra planimetria catastale e ortofoto che riporta le opere realizzate.

In conclusione, le frasi sopra evidenziate, potrebbero essere meglio ricomposte come segue:
