R. G. Es. 424/2021

PERIZIA ESTIMATIVA

LOTTO UNICO: PIENA PROPRIETÀ DI UN UFFICIO SITO IN PALERMO (PA),  
VIA UGO LA MALFA, N. 30, PIANO QUINTO.

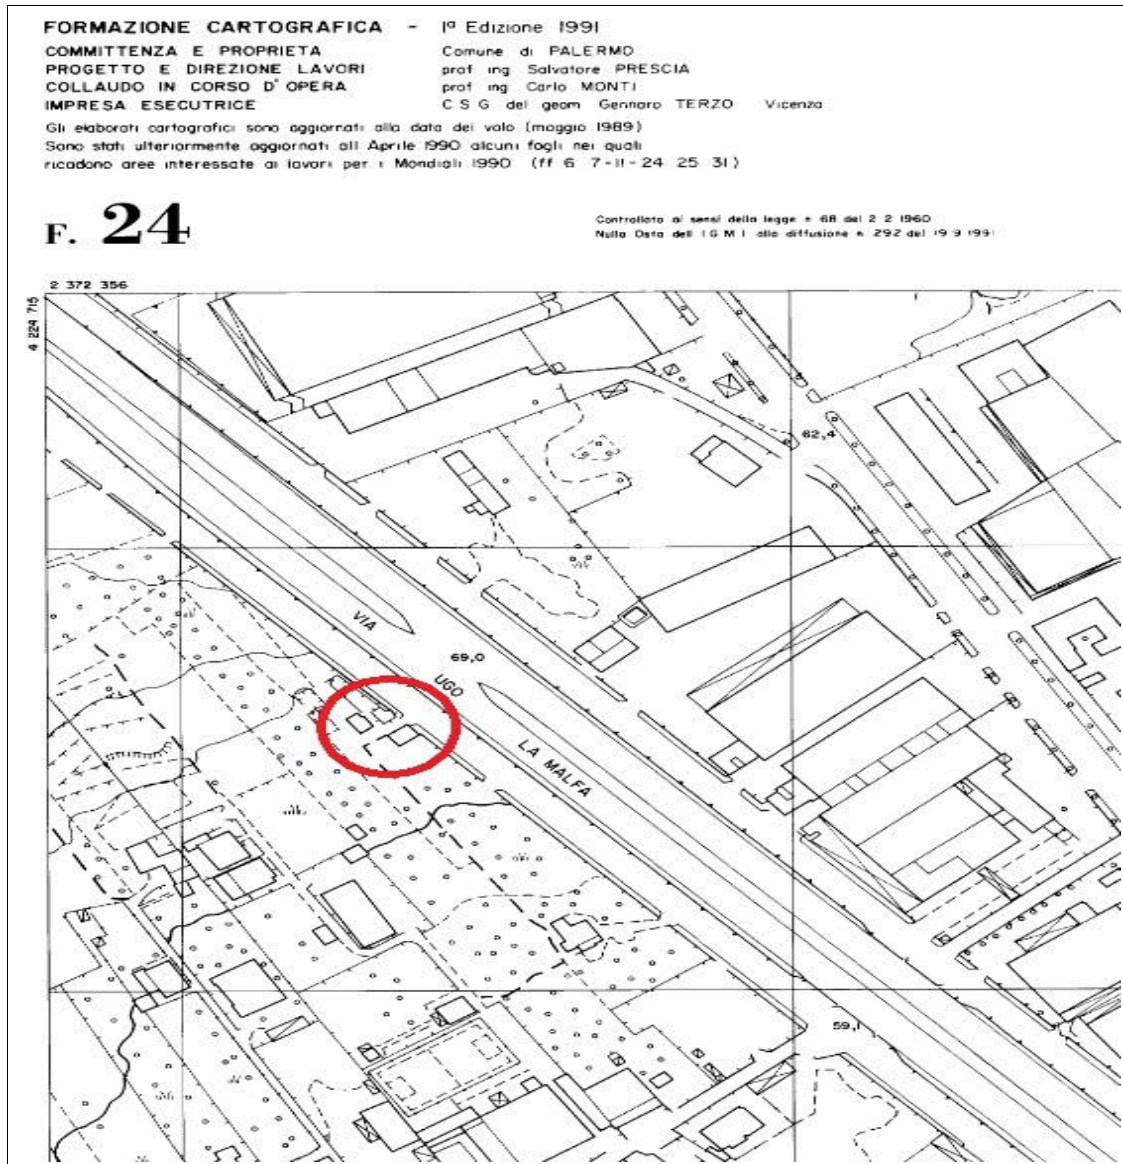
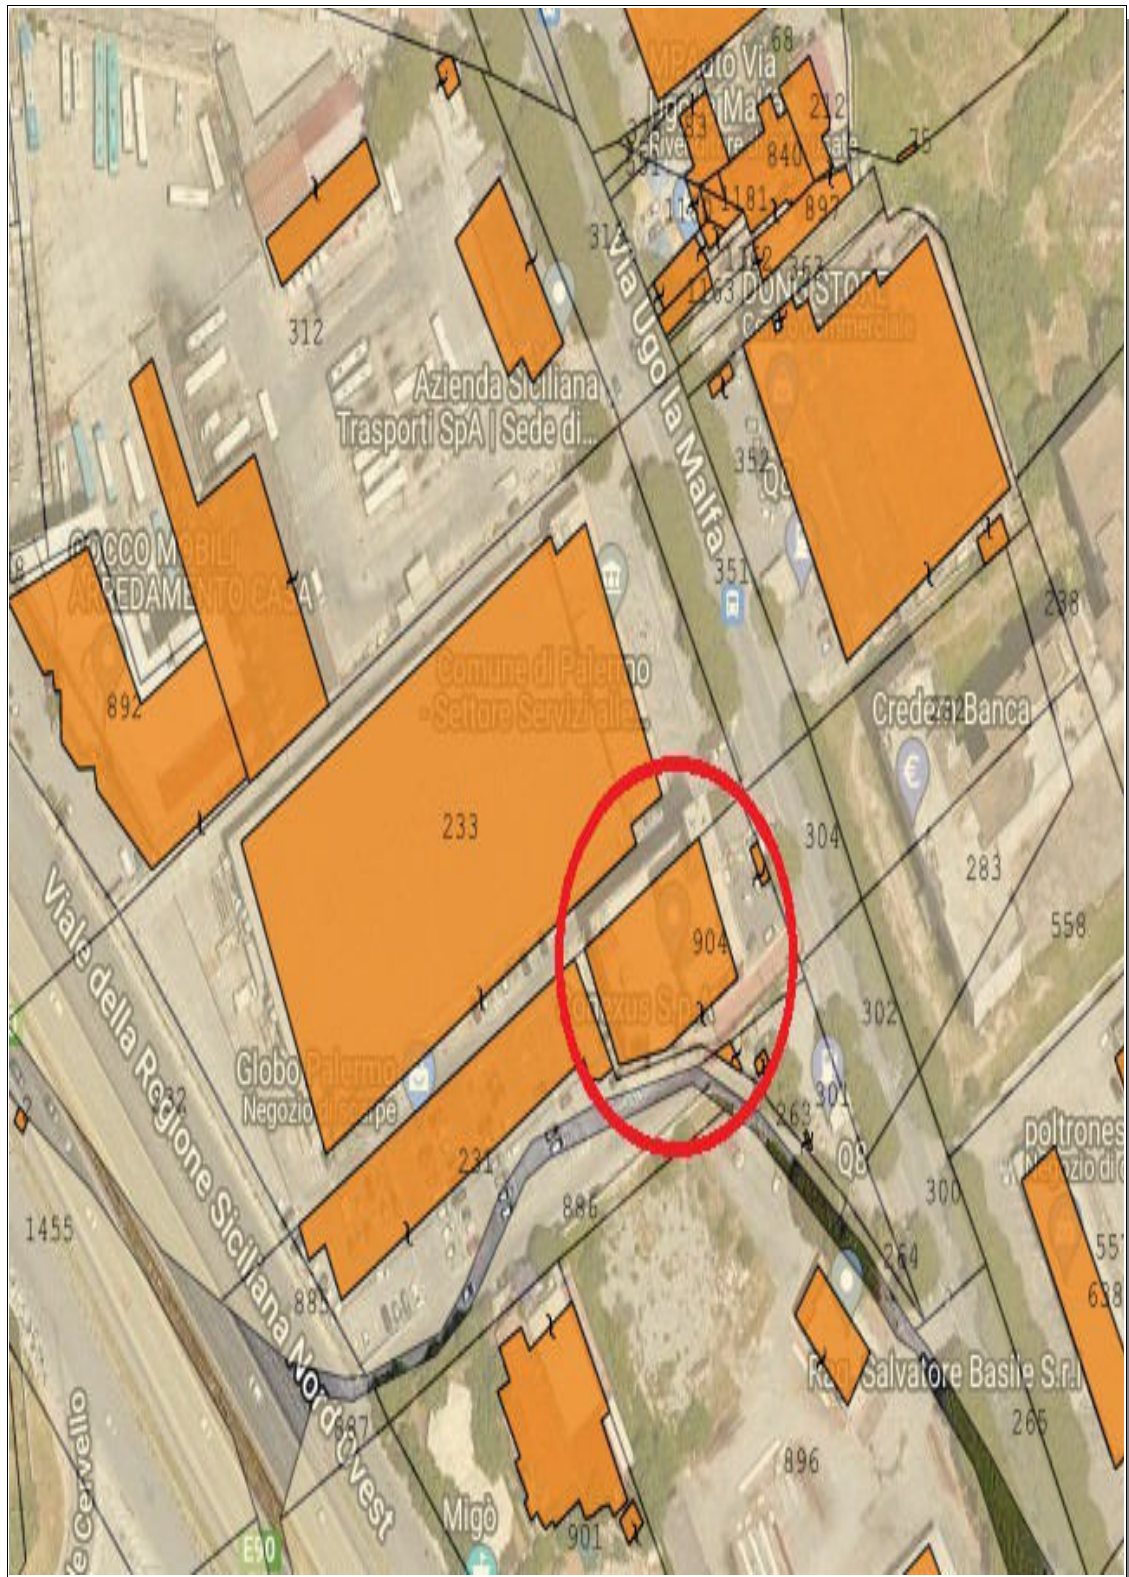
I dati catastali identificativi dell'immobile corrispondono compiutamente a quelli riportati nell'atto di pignoramento. Dalla sovrapposizione della mappa catastale con la foto satellitare, si evince che il fabbricato risulta inserito in mappa.

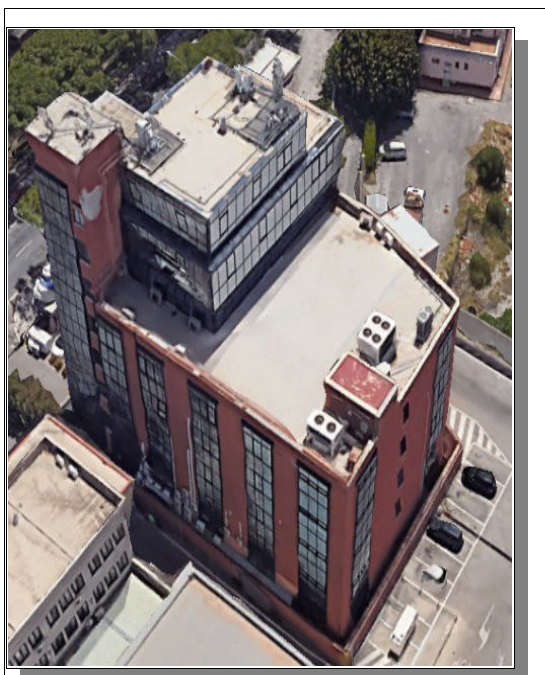
*Illustrazione 1: visione 3d e prospetti*

L'edificio, presenta una tipologia in linea e si sviluppa per otto livelli di piano fuori terra. E' costituito da un corpo scala, dotato di ascensore. La struttura dell'edificio è del

tipo intelaiata in calcestruzzo di cemento armato, con solai latero-cementizi. La compagnatura è stata realizzata con muratura in blocchi in cemento pomice e/o conci squadrate tufacei, con intonaco esterno del tipo Li Vigni (foto 1) e (foto 2).

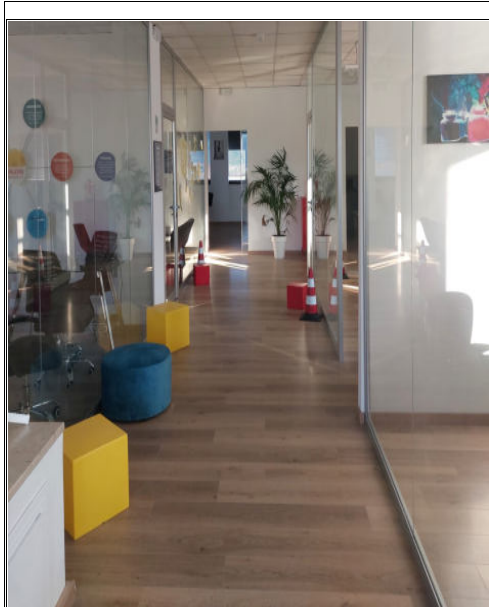
*Illustrazione 8: ambienti servizi*

Circa la regolarità degli impianti, si precisa che l'immobile in questo momento risulta essere in fase di rammodernamento nella zona dei servizi igienici e non è dotato di nessun tipo di documento che ne attesti la conformità ultima.

I costi presunti per regolarizzare l'immobile (Cila tardiva), compreso gli oneri per il tecnico, ammontano approssimativamente a €2.000,00.

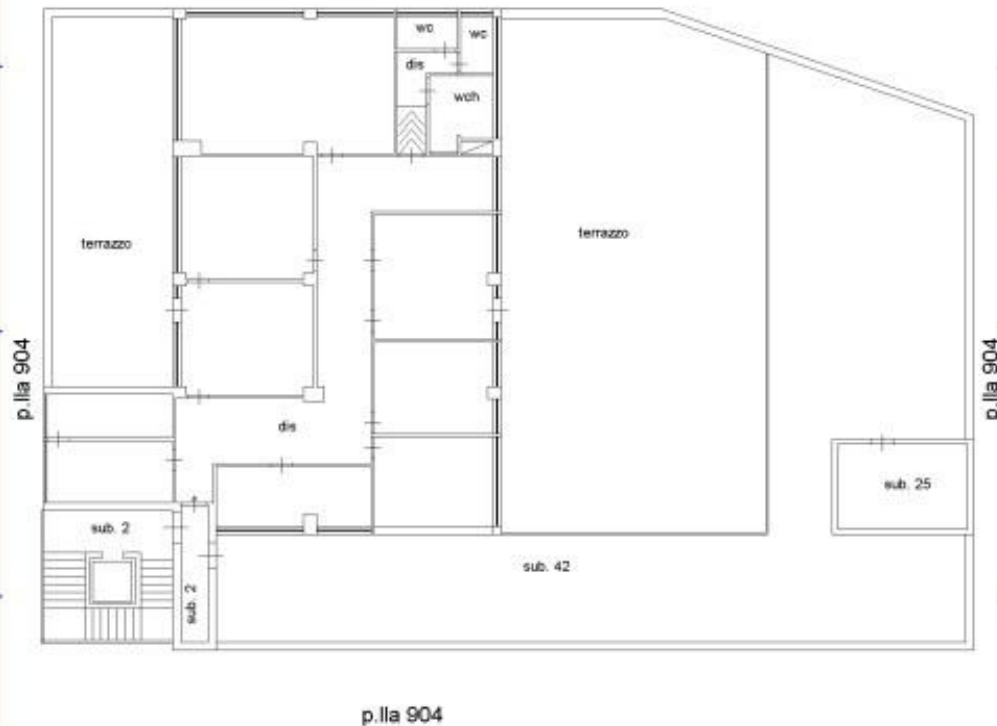
Planimetria

Ultima planimetria in atti

part. 1050, sub 68. Lo stato attuale dei luoghi non corrisponde alla planimetria catastale in quanto insistono lavori di ristrutturazione nella zona dei servizi igienici. L'immobile è stato realizzato ai sensi dell'art.46 del D.P.R. 6.6.2001 N.380, che il predetto immobile è stato realizzato in forza della concessione edile n.283 del giorno 29 maggio 1992 e successiva variante in corso d'opera del 06/10/1995 per lo stesso è stato rilasciato certificato di agibilità del 12/08/1996. Dall'accesso all'ultima planimetria depositata al catasto, si è potuto constatare che lo stato attuale dei luoghi non corrisponde alla planimetria allegata all'ultima variante autorizzata; vedi anche il 28/08/2023 diversa distribuzione degli spazi interni pratica n. Pa 0124193; Le sopracitate mancanze di corrispondenza, si possono regolarizzare con una Comunicazione Inizio Lavori Asseverata (C.I.L.A.) tardiva.

- I costi per l'allineamento della planimetria catastale, mediante la presentazione del documento DOCFA per diversa disposizione di spazi interni, sono quantificati in euro 500,00 che verranno detratti dal valore di stima.
- I costi presunti per regolarizzare l'immobile (Cila tardiva), compreso gli oneri per il tecnico, ammontano approssimativamente a €2.000,00.
- I costi per l'adeguamento dell'impianto elettrico sono stimati in € 10.500,00;
- I costi per l'Attestazione di Prestazione Energetica (APE), sono stimati in €150,00.

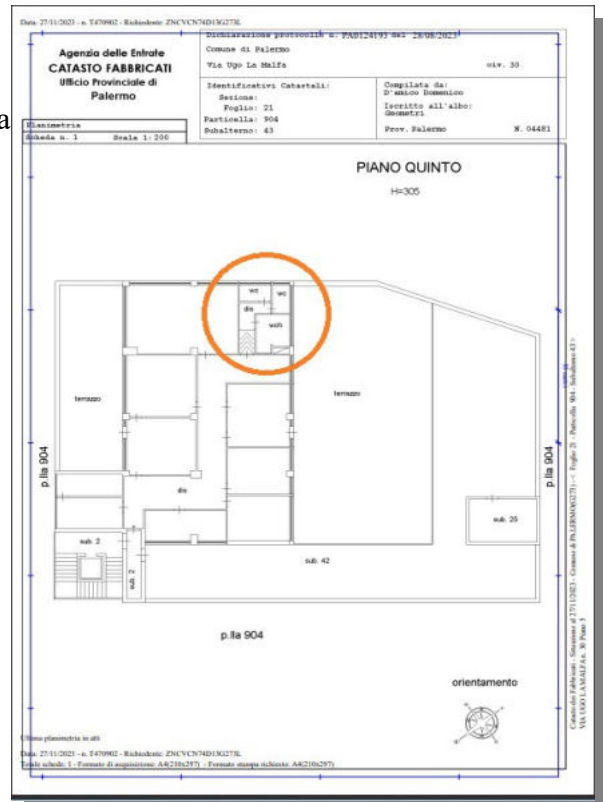
L'immobile oggetto di stima è stato edificato negli anni novanta, ed è stato realizzato in forza della concessione edile n.283 del giorno 29 maggio 1992 e successiva variante in corso d'opera del 06/10/1995 per lo stesso è stato rilasciato certificato di agibilità del 12/08/1996. Dall'accesso all'ultima planimetria agli atti, si è potuto constatare che la planimetria allegata all'ultima concessione edilizia NON è conforme allo stato dei luoghi, vedi anche la diversa distribuzione degli spazi interni pratica Sue del 28/08/2023 n. Pa 0124193; In quanto durante gli accessi del 31/07/2023 e quello del 11/09/2023 si sono riscontrate nell'area dei servizi:

- 1 – differenze relative alla distribuzione interna i servizi igienici donne uomini e handicap;
- 2 – differenze relative il disimpegno dei servizi.
