TRIBUNALE ORDINARIO DI FORLÌ
Esecuzione immobiliare RG N. 134/2022

**RELAZIONE TECNICA STRUTTURALE
SUL FABBRICATO COLONICO**

- località BAGNILE - via del Confine n° 1400 -

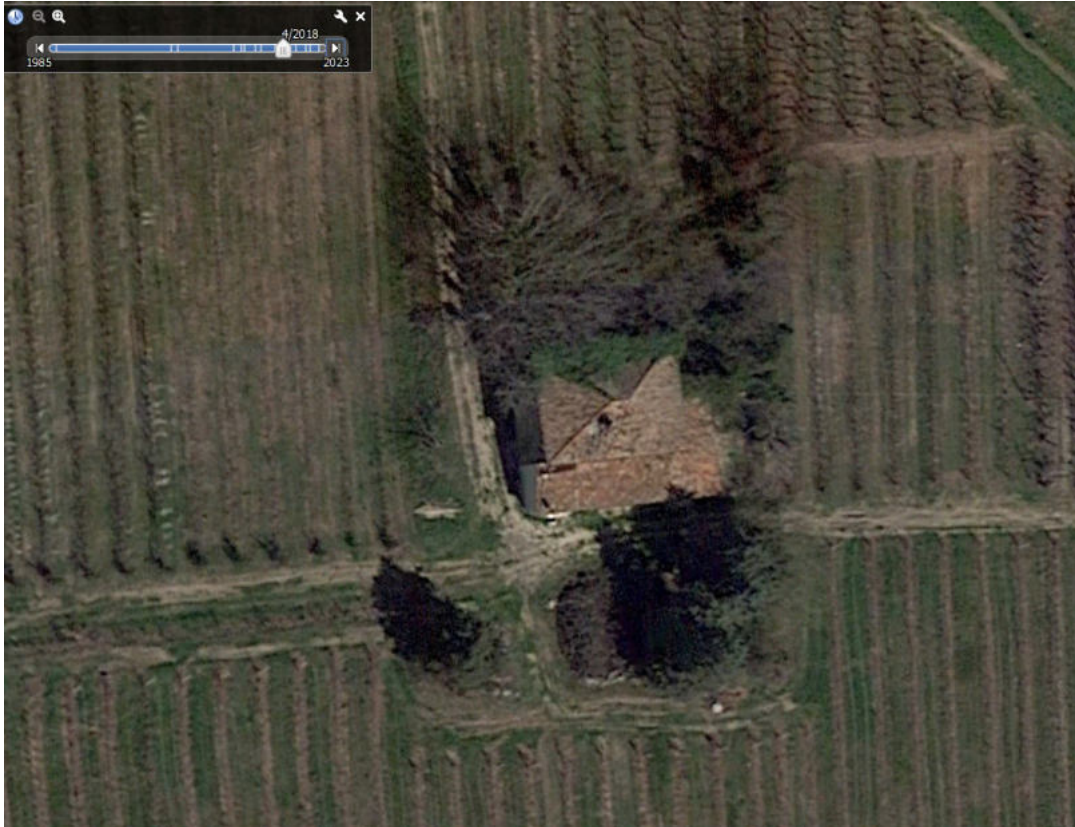
Immagine 1- Ortofoto Aprile 2018.

Alla data odierna l'edificio sono presenti gravissime criticità a livello strutturale. Dalle immagini tratte da "Google Earth" si evince che nel tempo l'incuria ed il deterioramento strutturale stanno provocando un possibile collasso del nucleo centrale dell'edificio e che porterebbe prima o poi ad un crollo completo se non intervengono opere strutturali di consolidamento e di ristrutturazione. La parte destinata a portico oggi è destinata a civile abitazione, destinata al soggiorno occasionale dei lavoratori stagionali ed classificata catastalmente parlando in "A3" (*Abitazioni di tipo economico. Unità immobiliari appartenenti a fabbricati con caratteristiche di economia sia per i materiali impiegati che per la rifinitura, e con impianti tecnologici limitati*) costituita da una cucina-soggiorno, n. 3 camere da letto ed un servizio igienico, facendo poi riferimento ad una pratica edilizia mai rinvenuta presso gli archivi del Comune di Cesena.

- a) Provvedere alla "messa in sicurezza" di tutto il nucleo centrale dell'edificio ma è un intervento decisamente molto costoso da un punto di vista economico;
oppure
- b) Interdire l'accesso a chiunque nella parte destinata a portico, oggi come abbiamo citato adibito ad unità residenziale. Questa operazione non comporta costi proibitivi e risolverebbe il problema della sicurezza alle persone.

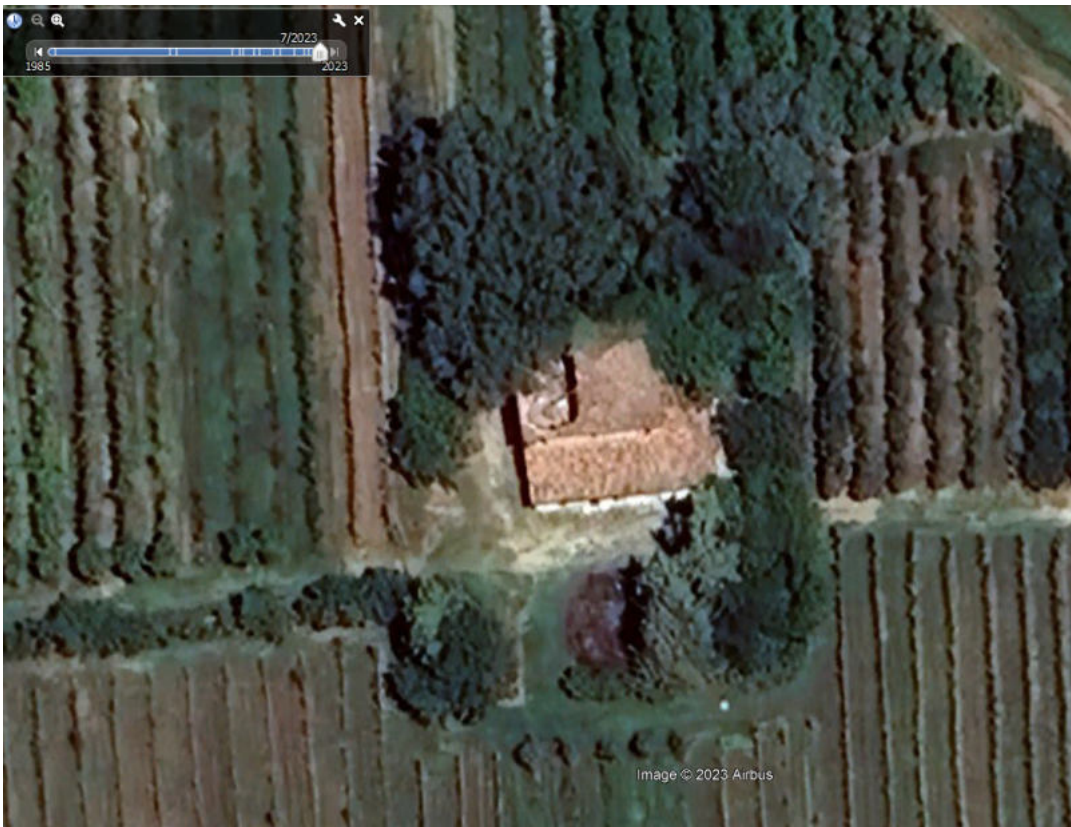
Immagine 4 - Ortofoto Luglio 2023

Ma il problema non è questo, ossia una possibile sanatoria edilizia, e che tutto l'edificio colonico comprensivo nucleo centrale e portico, **ALLA DATA ODIERNA È PERICOLANTE** per i motivi legati alla staticità delle strutture, alla sicurezza e all'incolumità delle persone. E tutto ciò è confermata dalla relazione del tecnico strutturista esperto di ingegneria sismica Ing. Gabriele Medri, incaricato dal presente Esperto Stimatore, per verificare le strutture edilizio in relazione ai danni, ai crolli ed ai cinematismi strutturali attualmente in corso. Da come è evidente dalle immagini zenitali e dai sopralluoghi eseguiti, l'edificio nel tempo ha avuto dei cedimenti, prima in copertura e poi al solaio dapprima contenuti nelle loro dimensioni e l'alluvione del Maggio 2023 ha contribuito a danneggiare ulteriormente questo edificio.

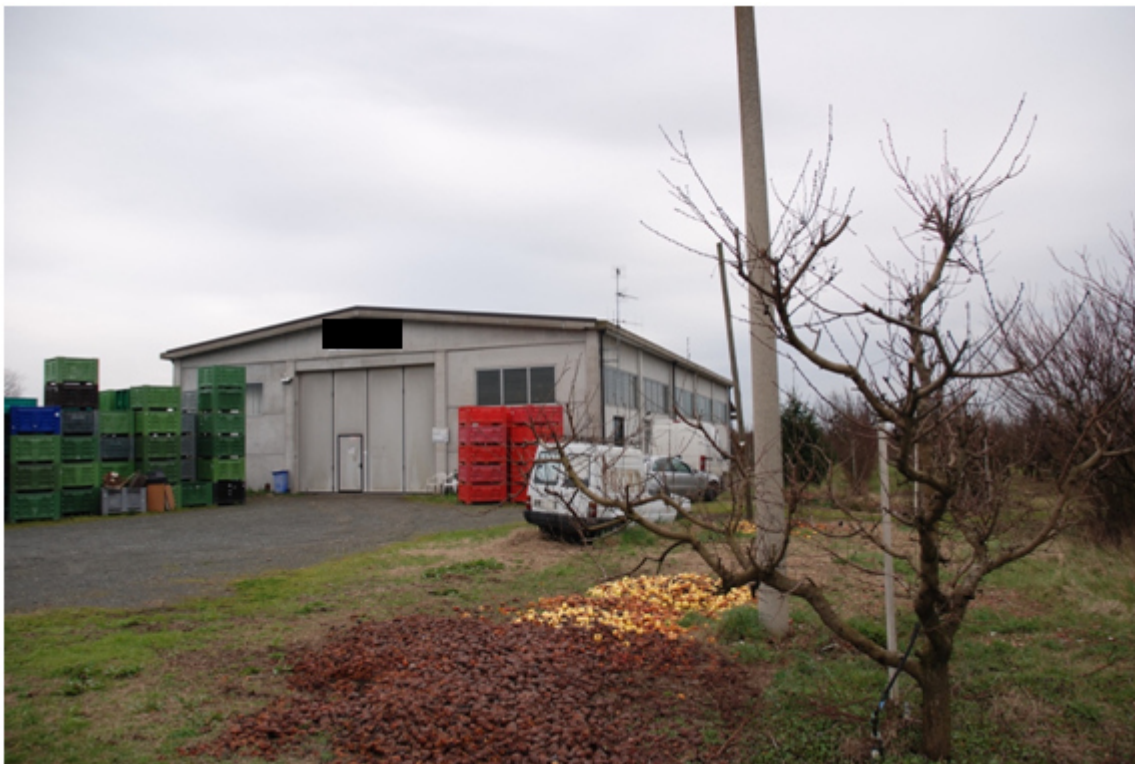
Il capannone agricolo ad uso magazzino è stato realizzato con struttura portante in cemento armato prefabbricato con pilastri e travi di copertura. I tamponamenti esterni sono in pannelli di cemento di tipo prefabbricato. La struttura di fondazione ossia plinti e travi di collegamento è stata realizzata in opera. La pavimentazione è del tipo industriale con gettata di cemento industriale. Le finestre sono del tipo a “nastro” con infissi in ferro. Il manto di copertura è in lamiera coibentata. Sulla parte retrostante è presente un porticato.

L'edificio si presenta in buono stato di manutenzione con un ottimo livello anche di pulizia dei locali interni. Durante la fase di rilievo non sono state riscontrate difformità edilizie.

Fot. 4 - Vista prospettica del capannone agricolo.

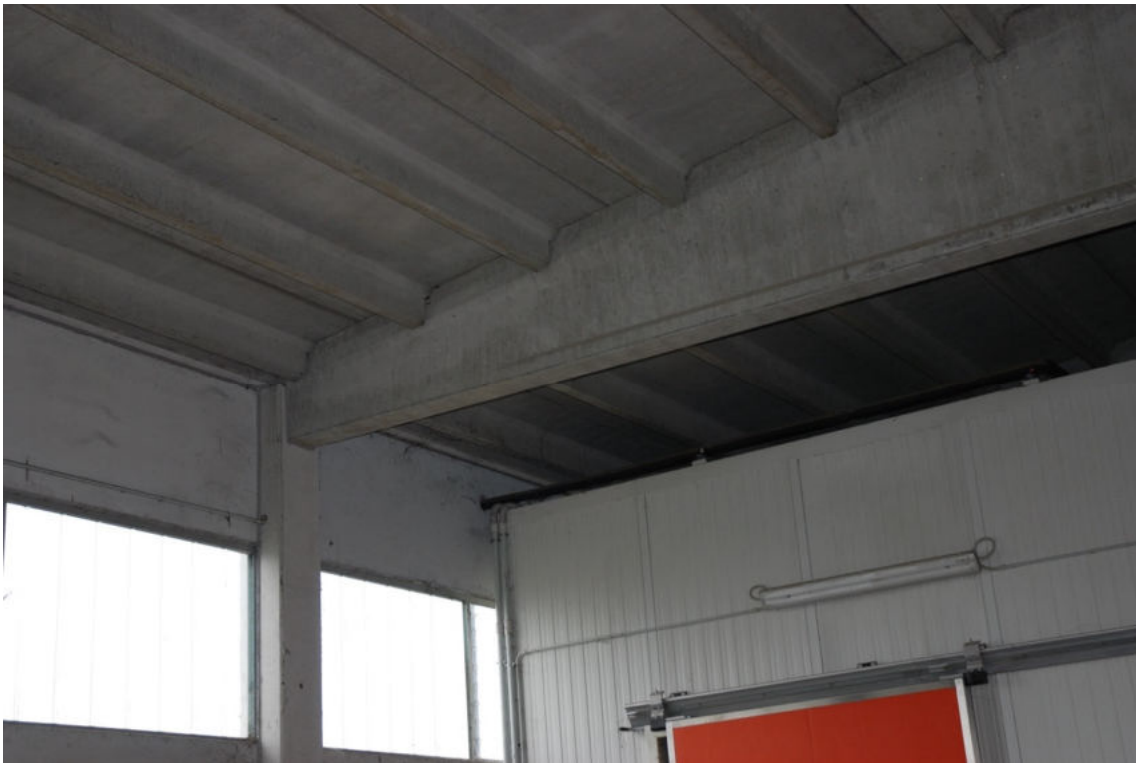
Fot. 7 - Dettagli costruttivi del capannone.

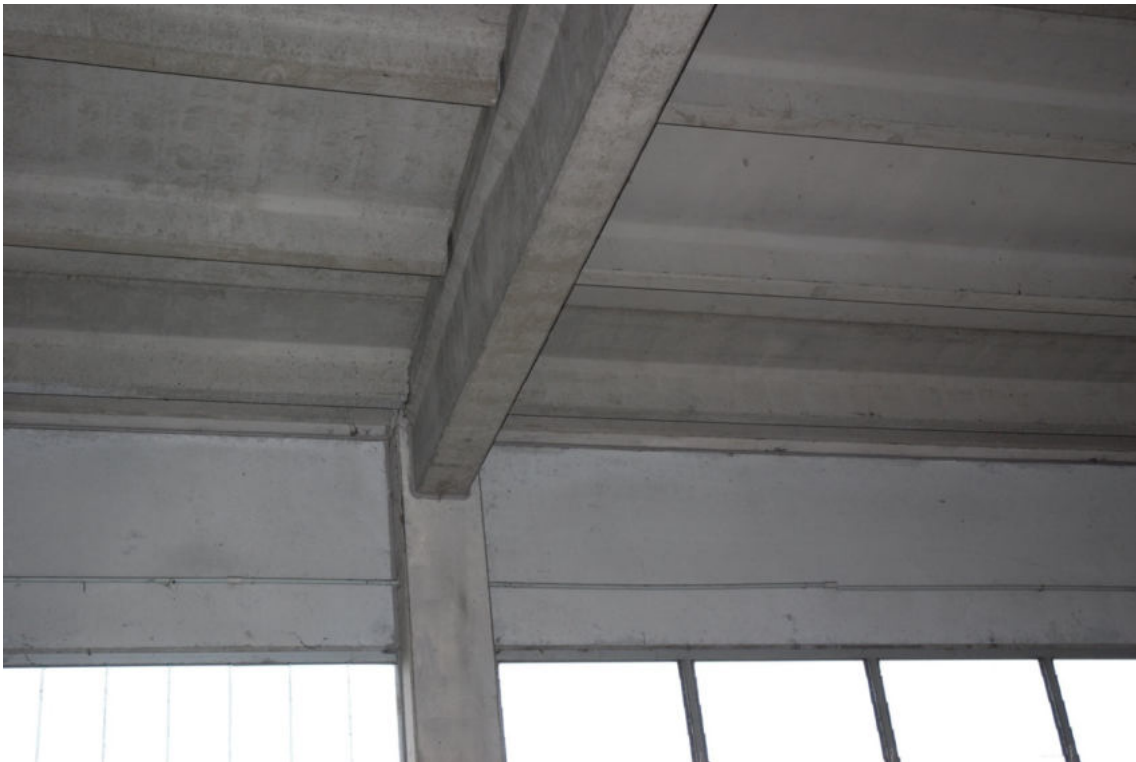
Fot.8 - Dettagli costruttivi del capannone.

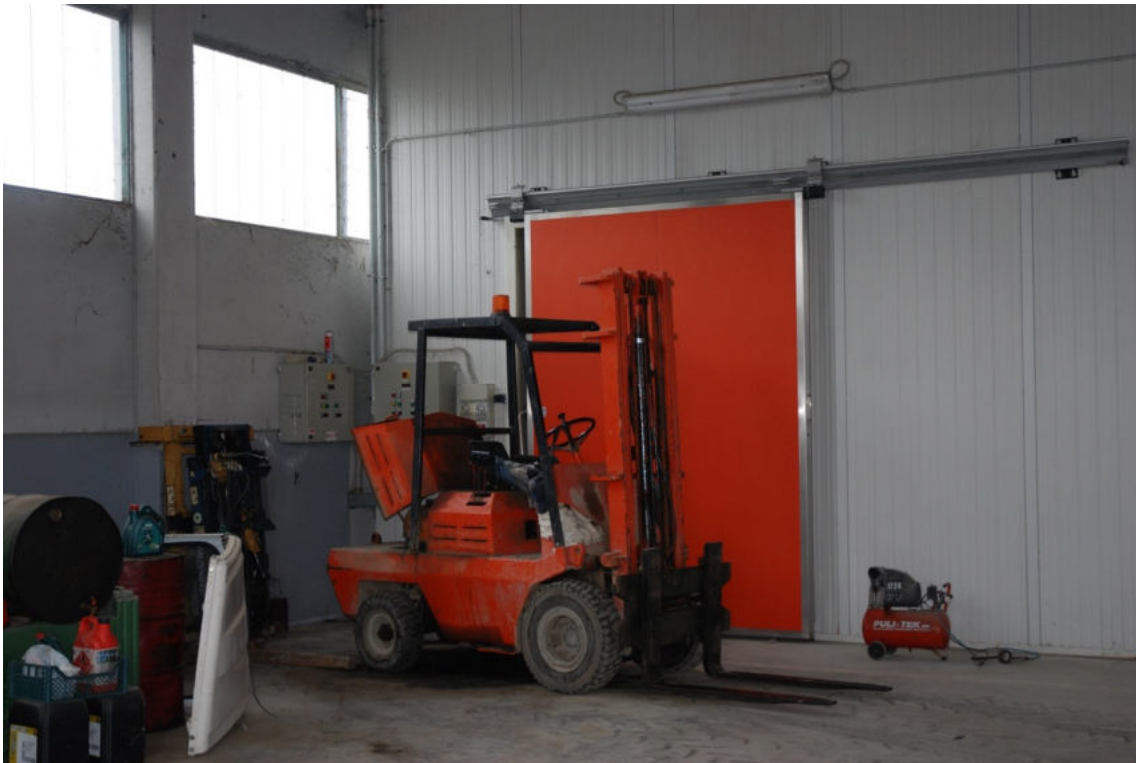
Fot. 9 - Vista dell'interno del capannone agricolo. Si denota con la porta rossa l'ingresso alla cella frigorifera.

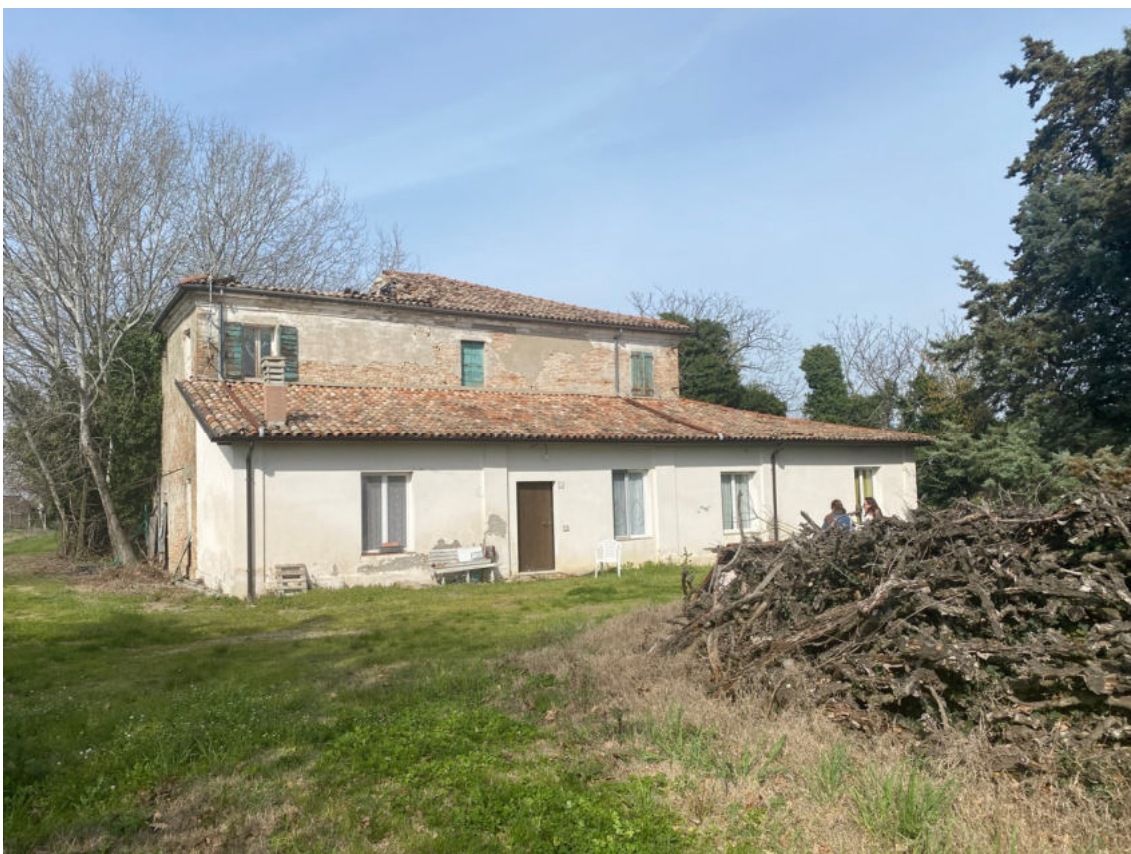
Fot. 13 - Foto del fabbricato oggi. In evidenza il crollo della copertura nella parte sinistra.

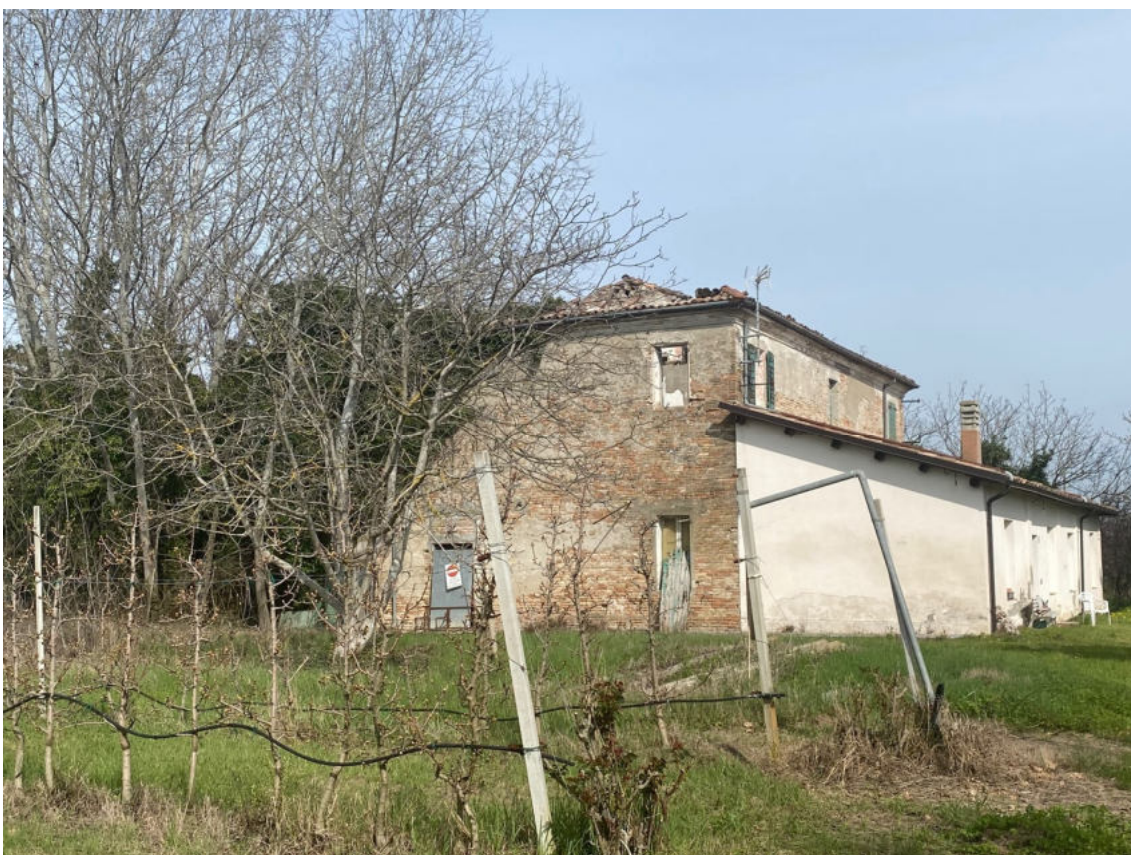
Fot. 14 - Foto laterale del fabbricato oggi. In evidenza il degrado strutturale dell'edificio.

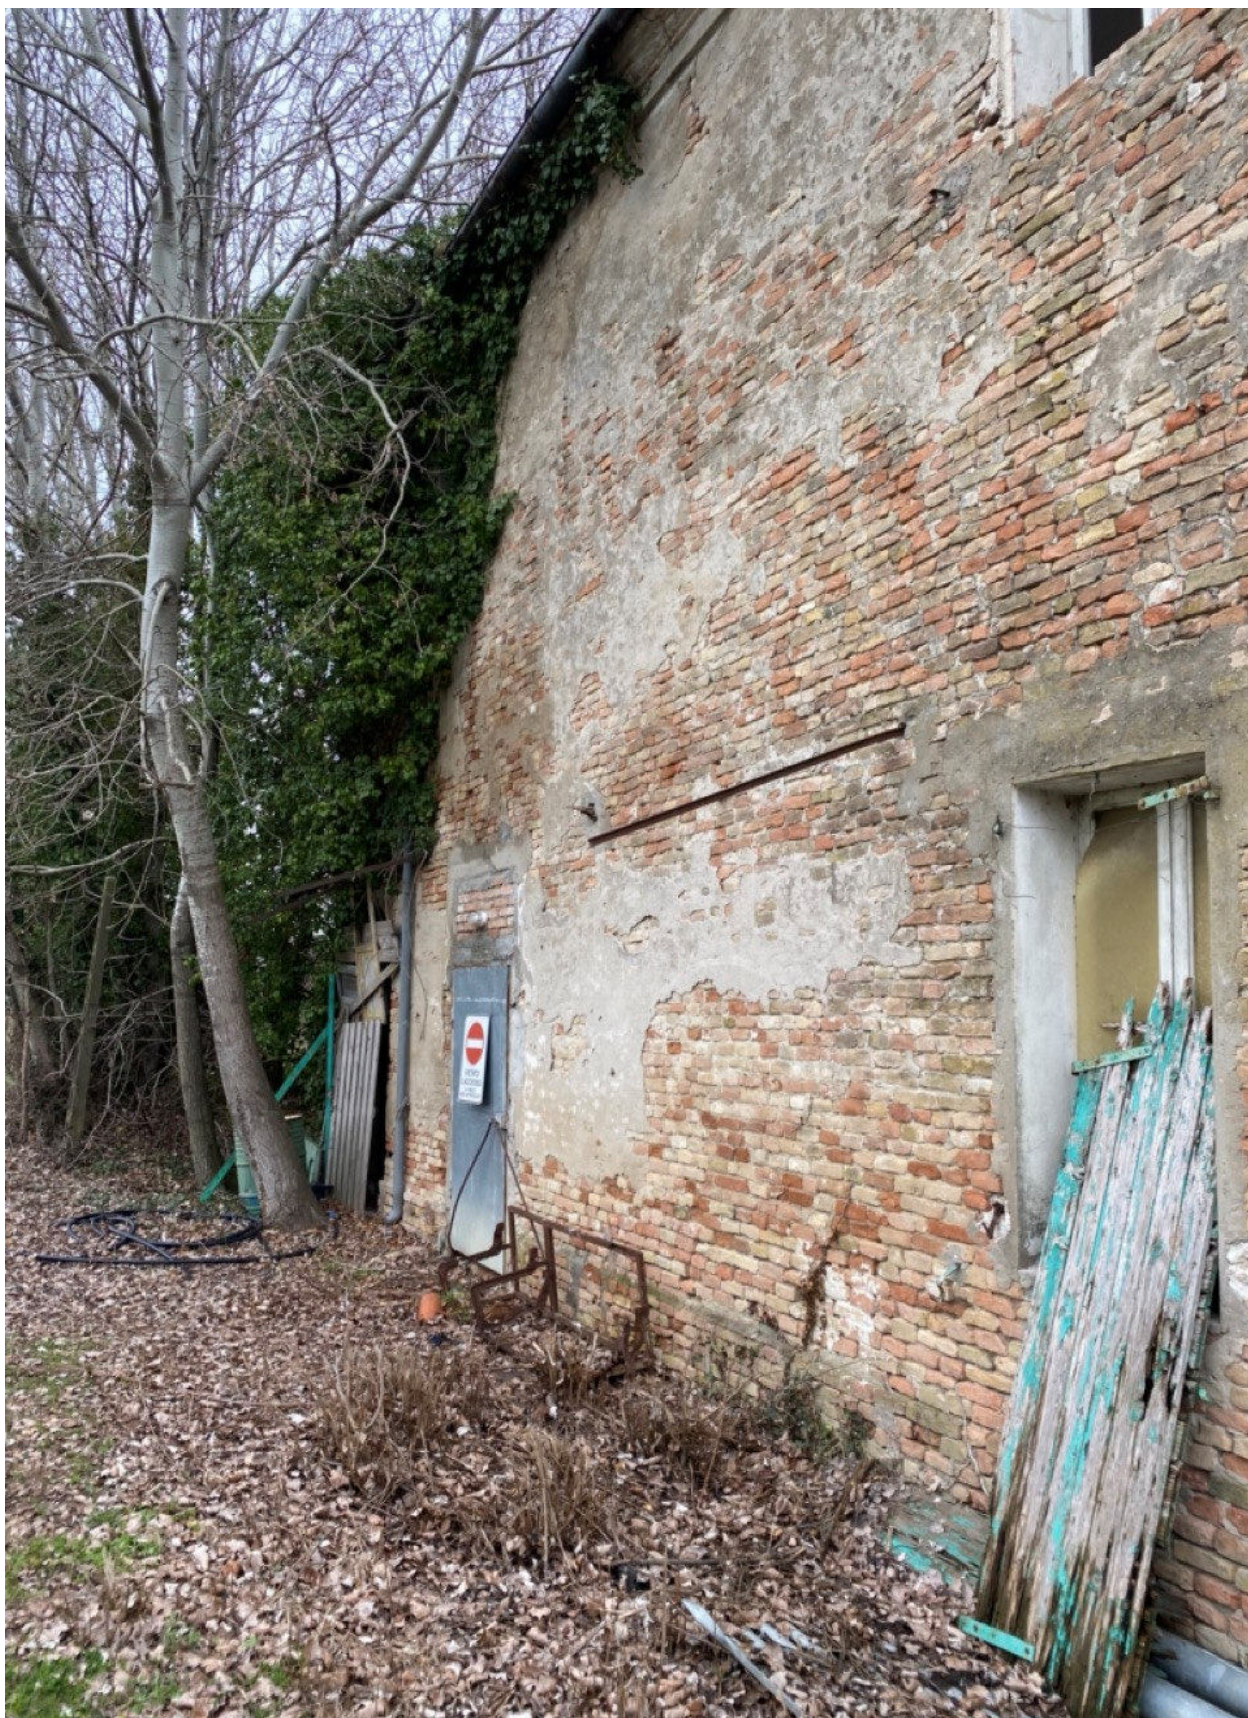
Fot. 15 - Dettaglio della facciata laterale. In evidenza lo stato di abbandono.

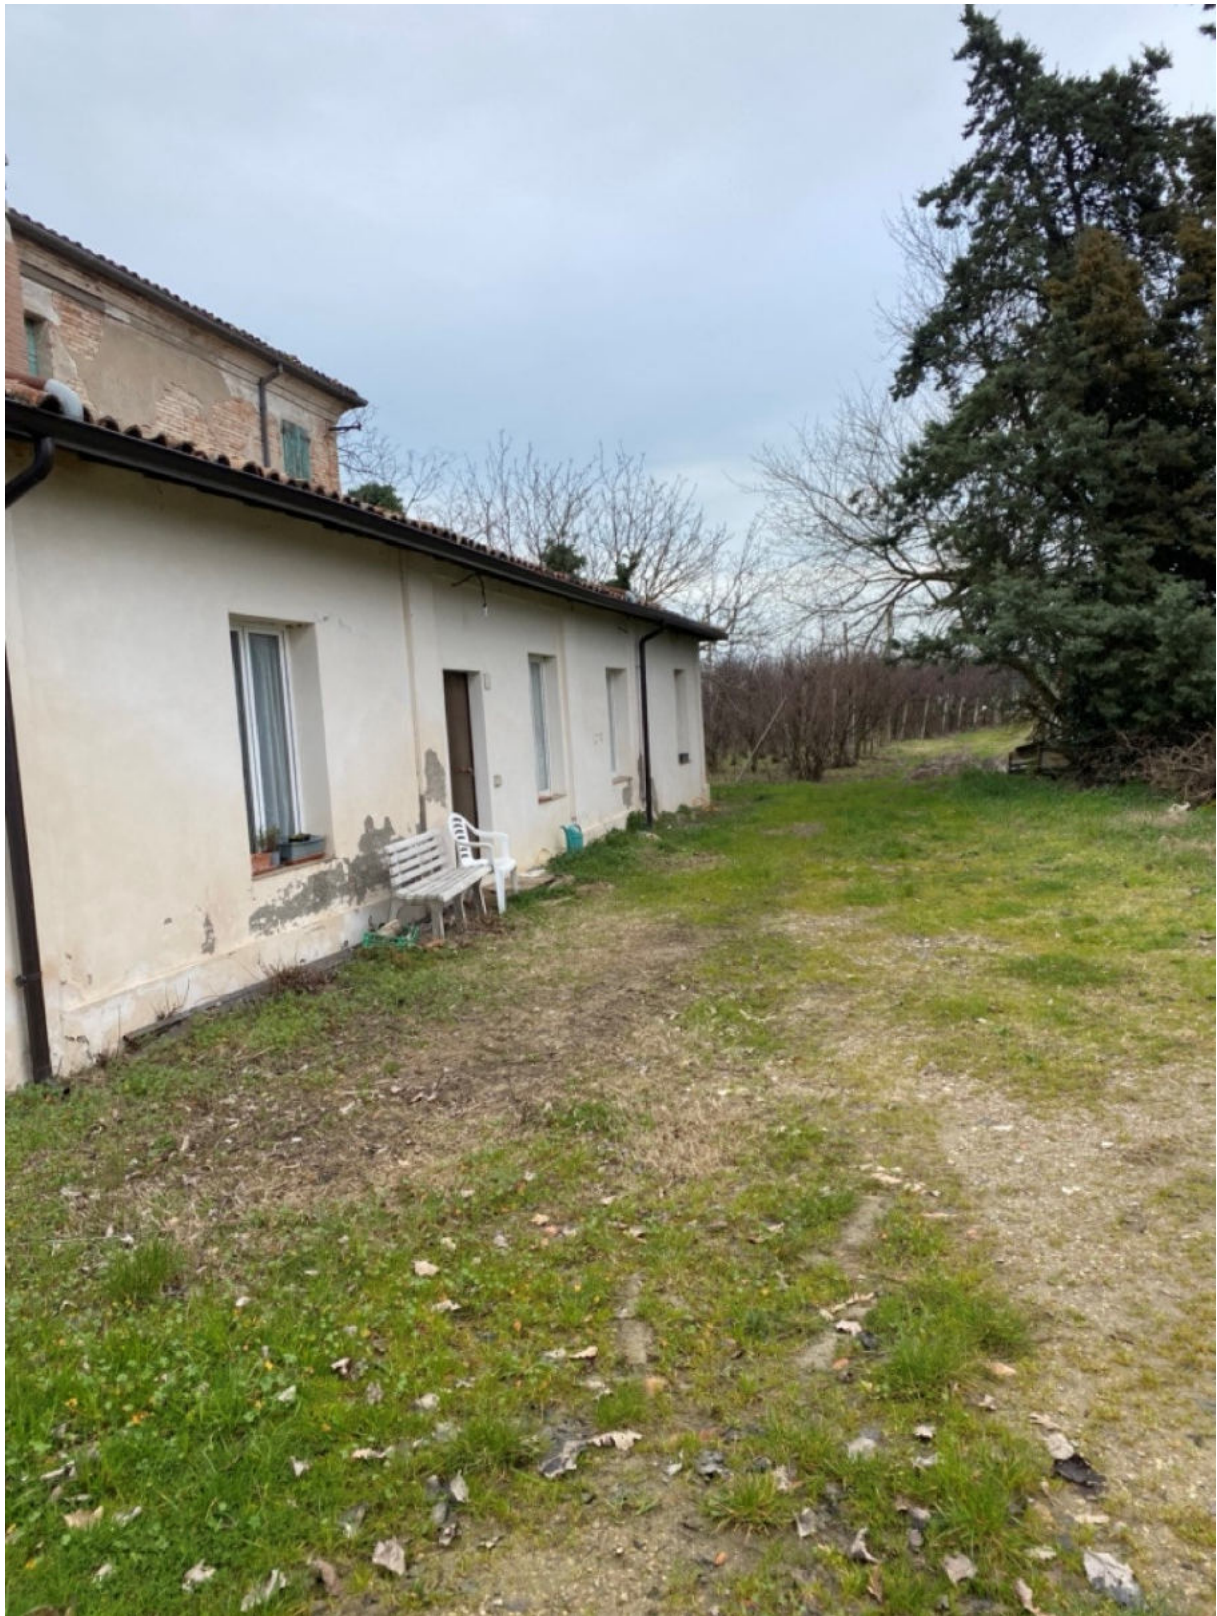
Fot. 16 - Dettaglio del fronte dell'edificio colonico. In evidenza il tamponamento del portico e l'utilizzo dell'unità immobiliare a residenza.

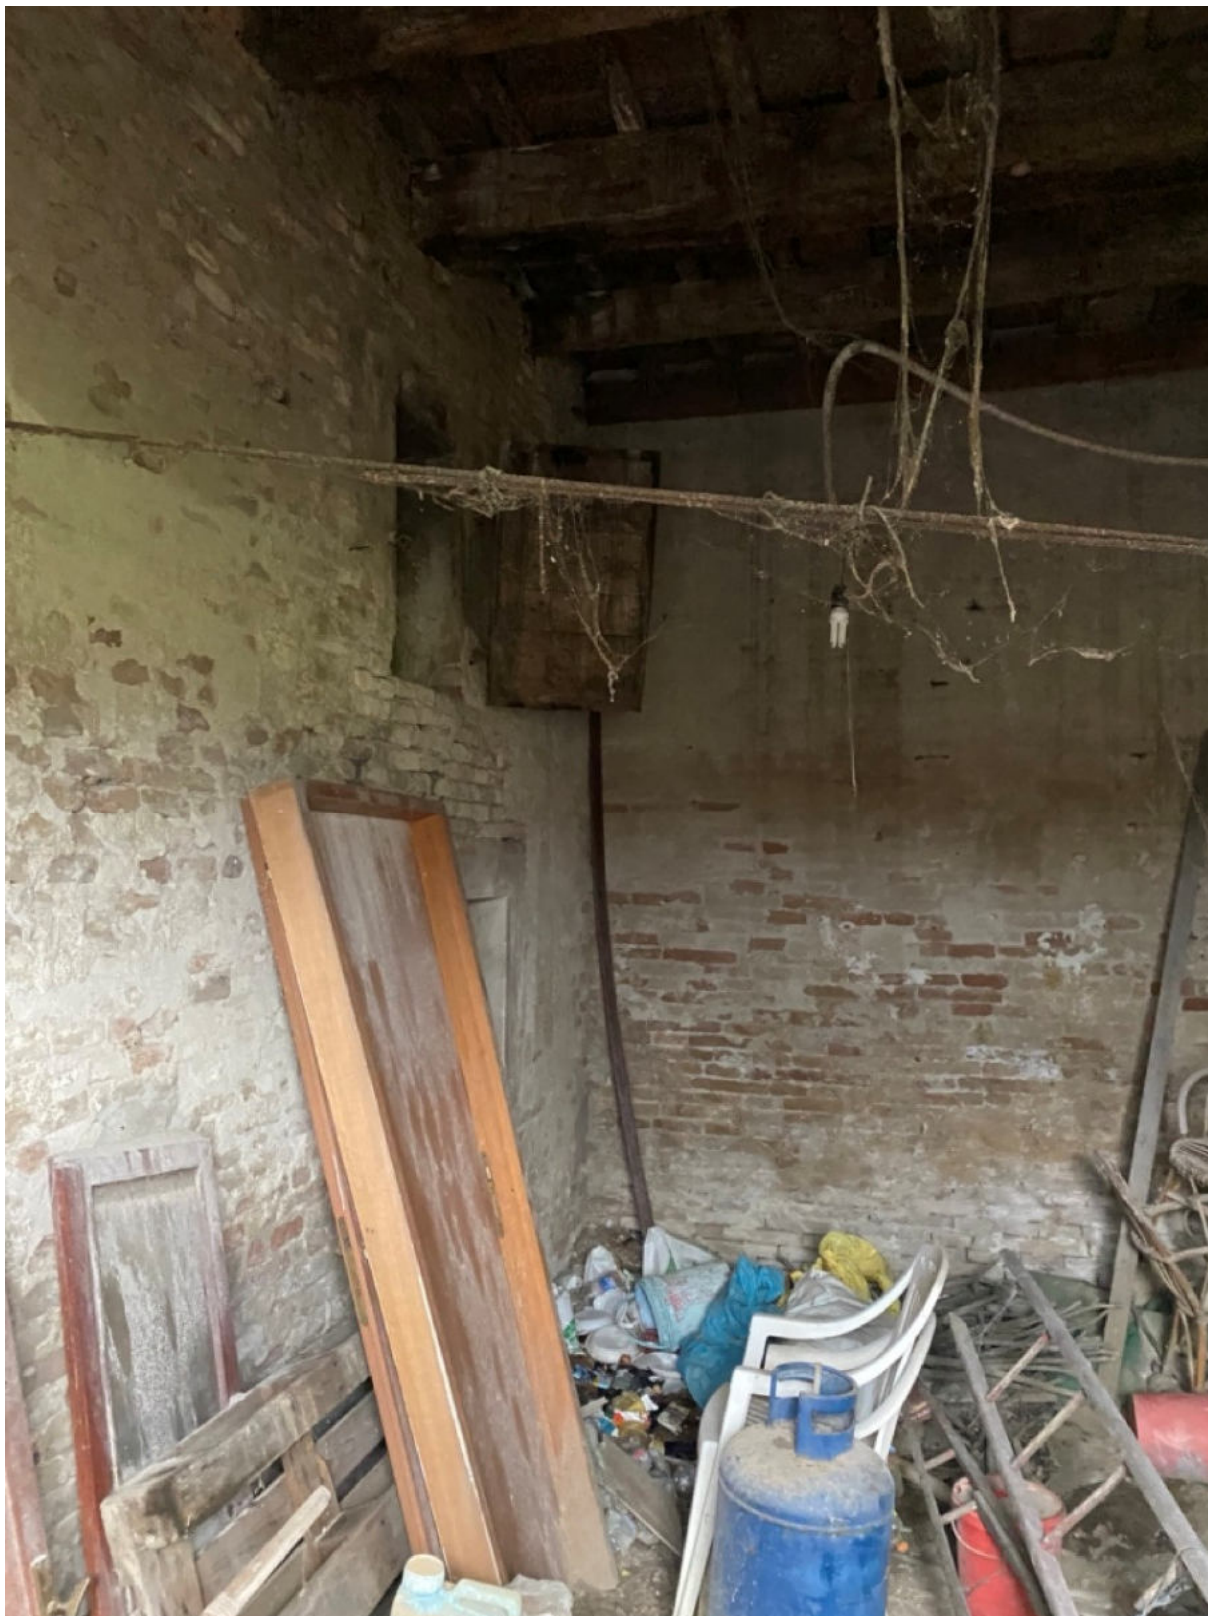
Fot. 17 - Scorcio degli interni del fabbricato colonico. In evidenza lo stato di abbandono ed il deterioramento delle strutture portante.

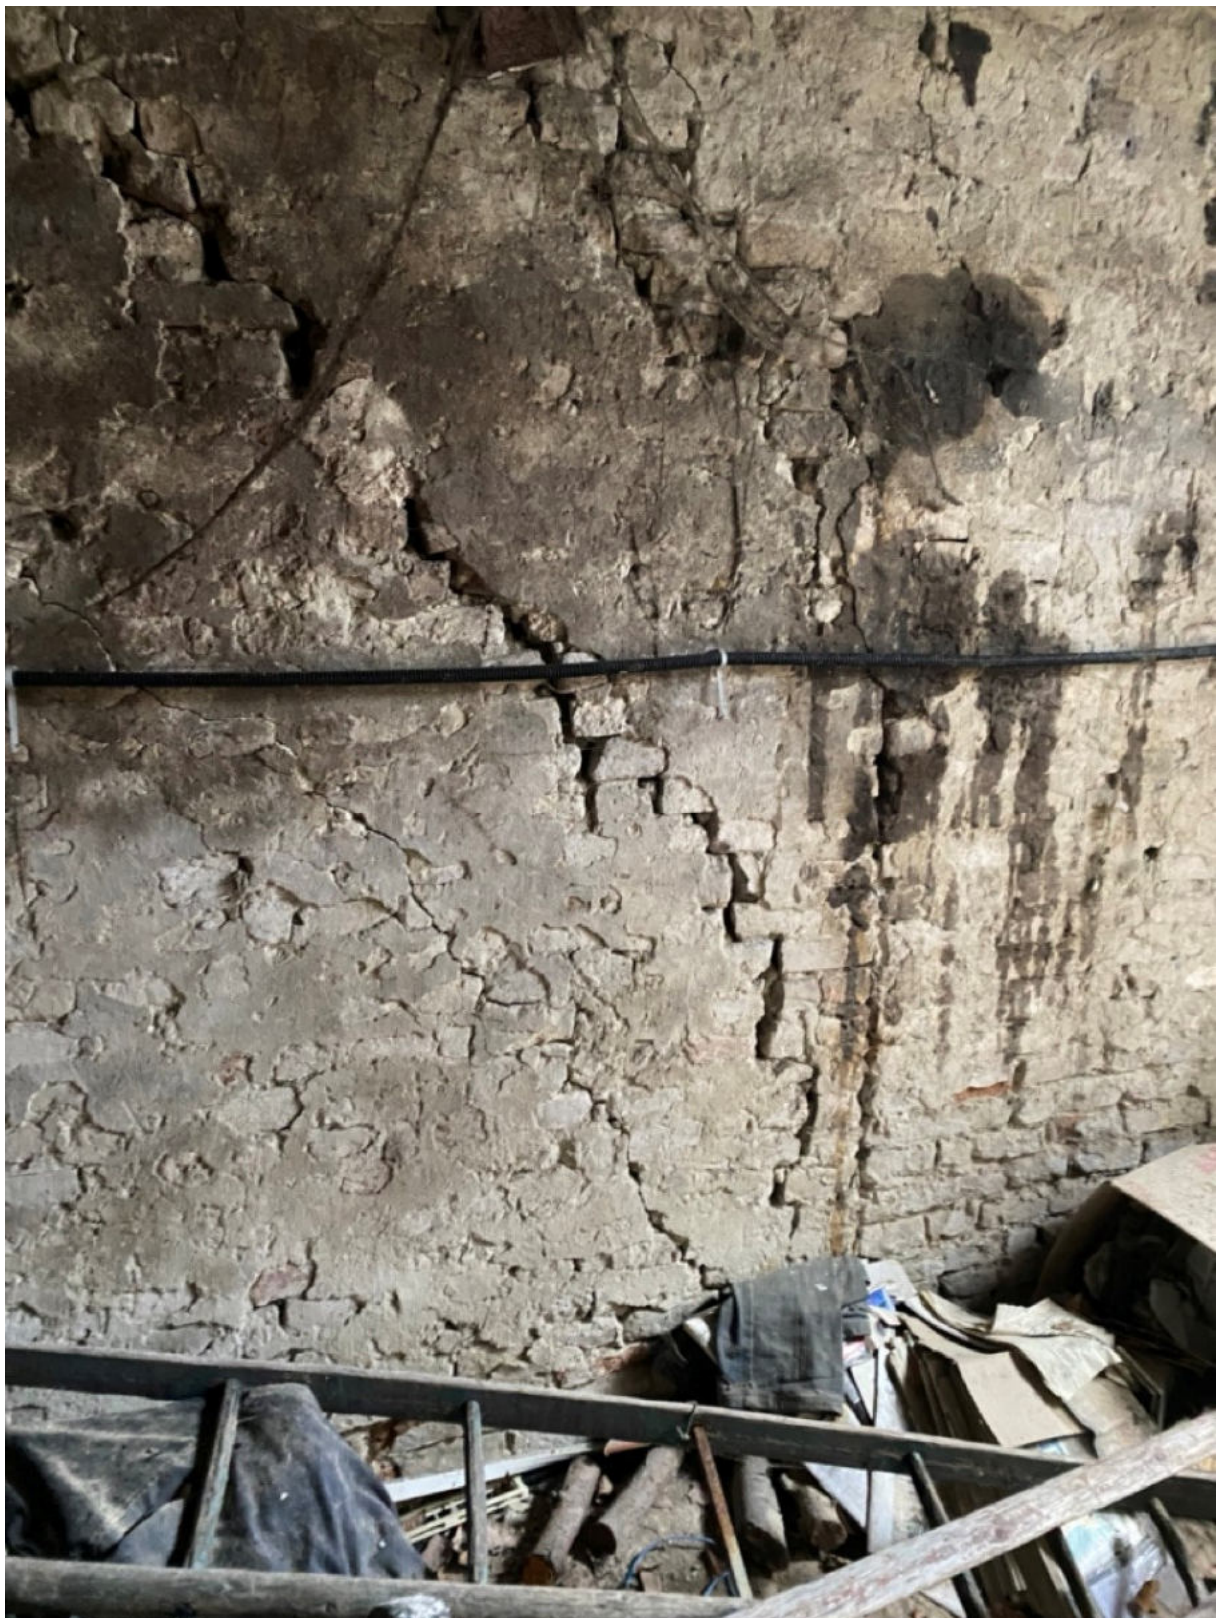
Fot. 18 - Foto del muro interno portante. In evidenza una preoccupante crepa strutturale a 45 gradi dovuta al cedimento strutturale del muro stesso dovuta da sovraccarico e da cedimento del terreno.

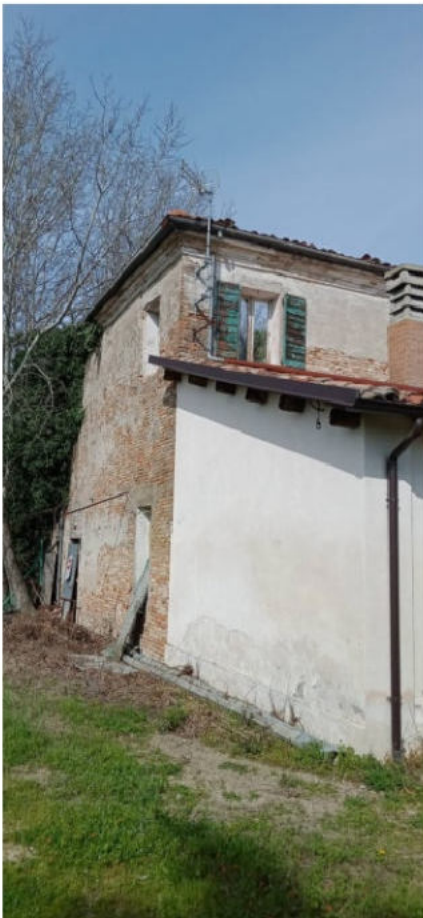
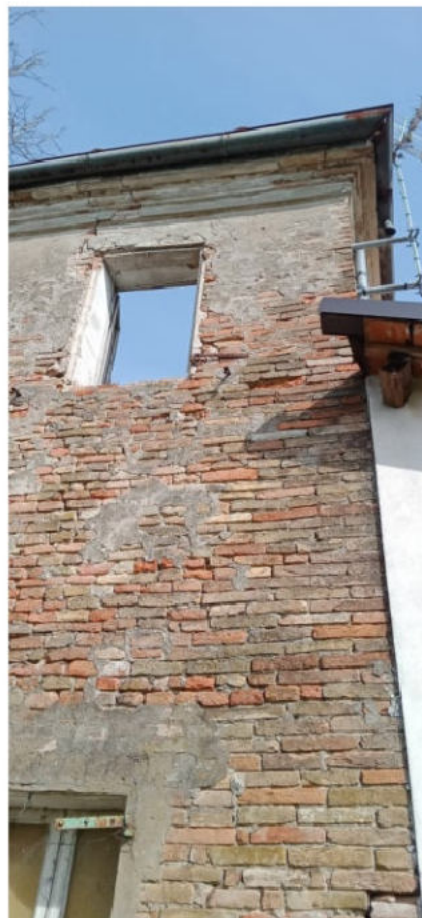
Dettagli del fabbricato - Marzo 2024

Si evidenzia come la struttura del tetto sia crollata gravando sul solaio di piano primo.

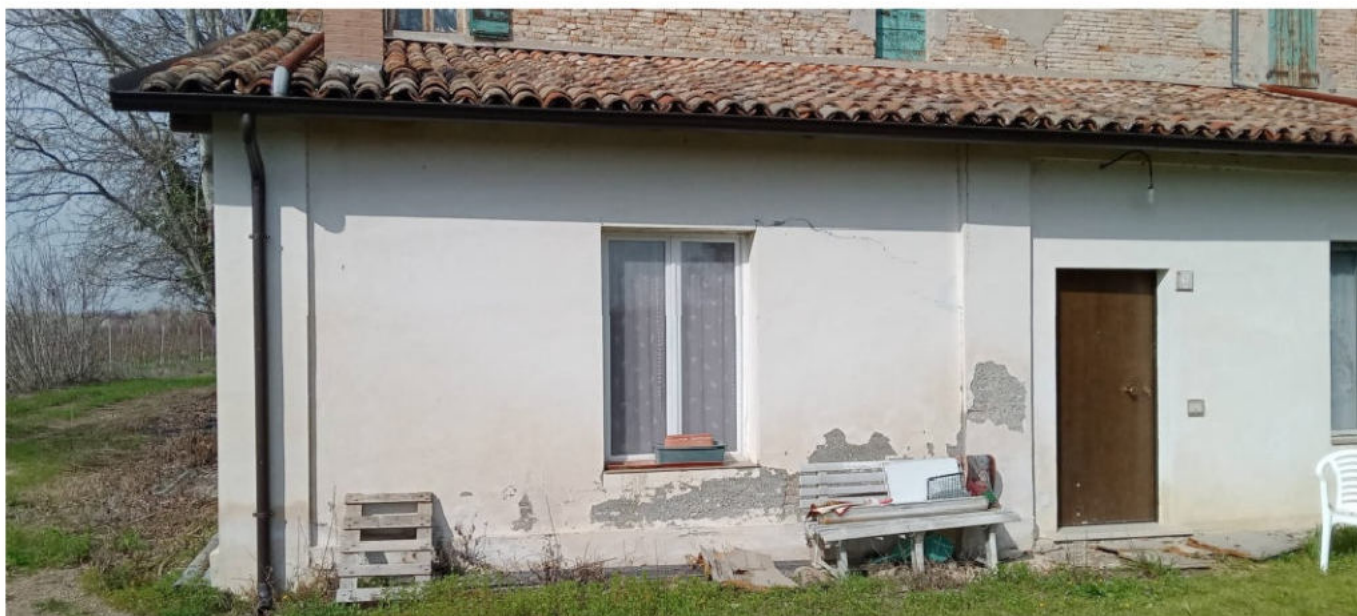
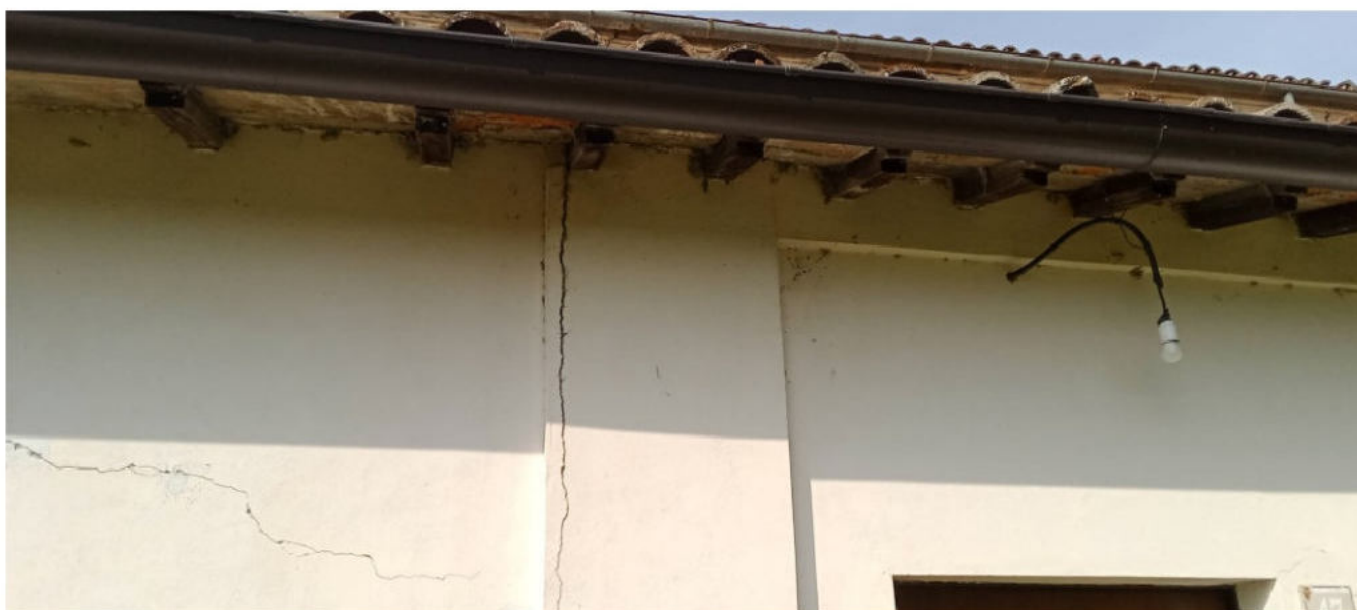
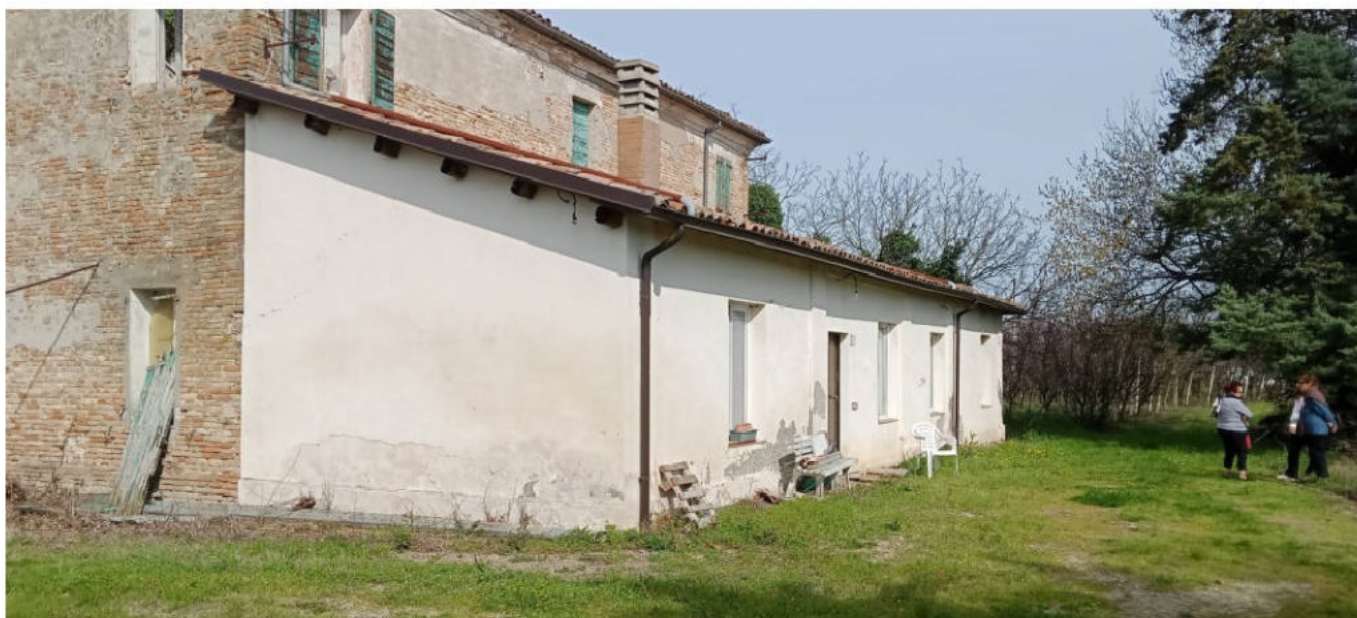
Presenza di lesioni e crepe nel corpo principale e nel portico perimetrale

Il quadro fessurativo che emerge all'esterno non è estremo per entità delle lesioni delle crepe, ma evidenzia una situazione di diffusa instabilità collegata ad uno stato di deformazione e presenza di tensioni "anomale" dovute ad un dissesto diffuso con spinte al di fuori del piano resistente.

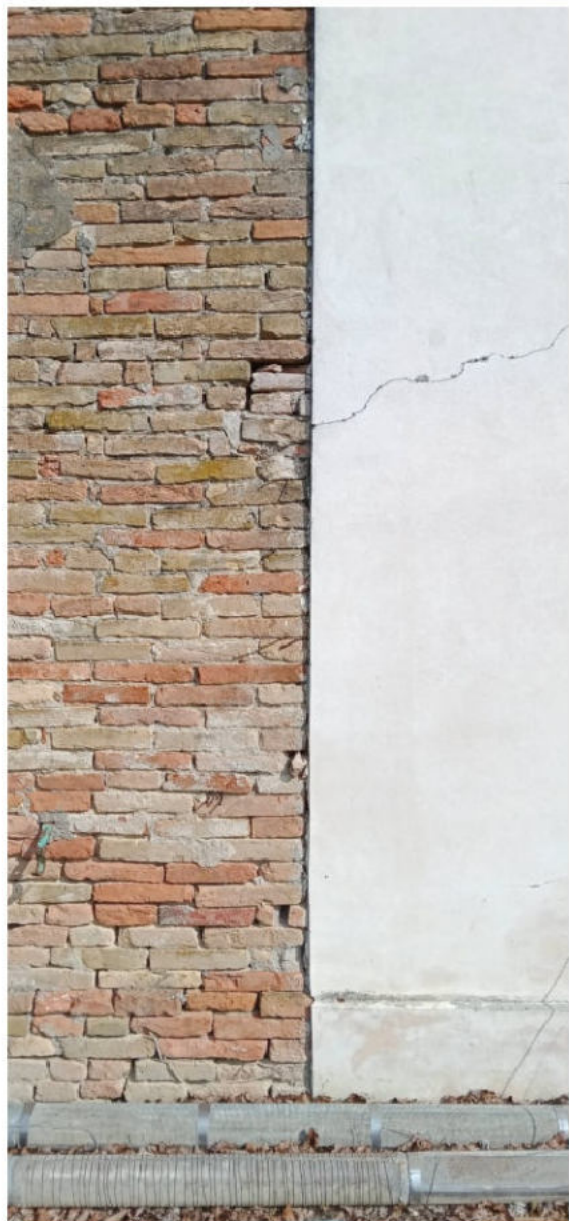
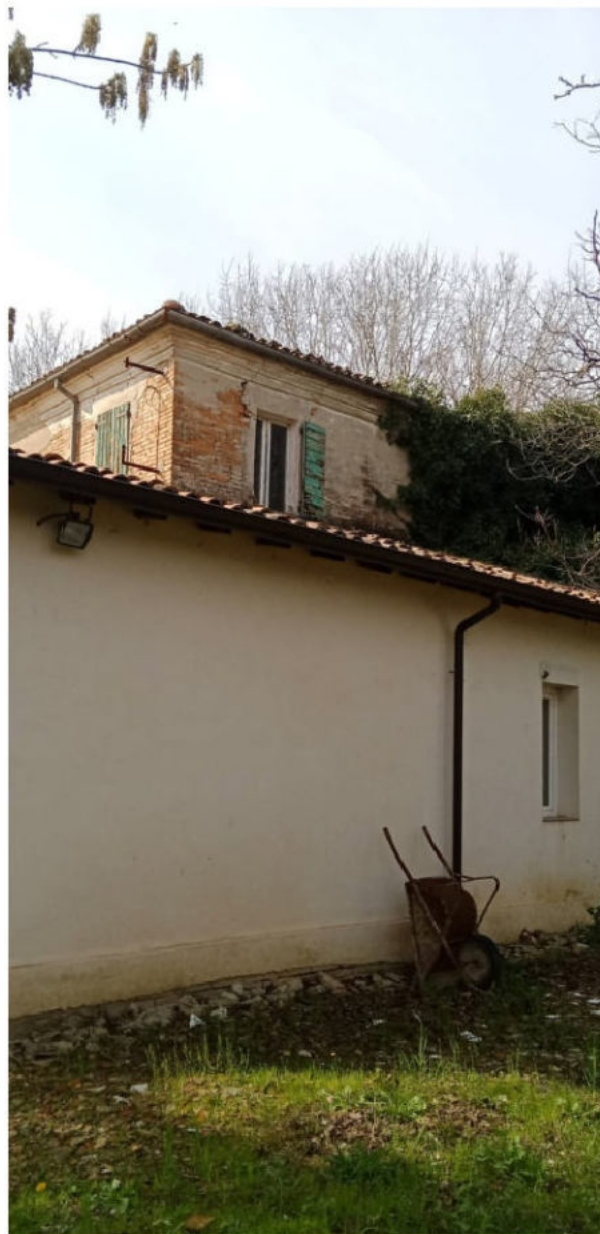
Da sottolineare che la struttura è stata concepita come un unico organismo di tipo strutturale senza la presenza di giunti o elementi di disconnessione fra il corpo principale ed il portico.

Le due parti, se di due parti vogliamo parlare, sono da considerarsi come un unico elemento dal punto di vista strutturale, nel quale, ad una prima analisi, l'elemento debole del sistema appare proprio l'avancorpo, "portico", data l'esiguità degli elementi strutturali portanti e le modalità con cui questo è stato realizzato nel corso degli anni.

Assenza di giunto edificio - portico / Lesioni e cedimenti nel corpo del portico perimetrale alla casa colonica

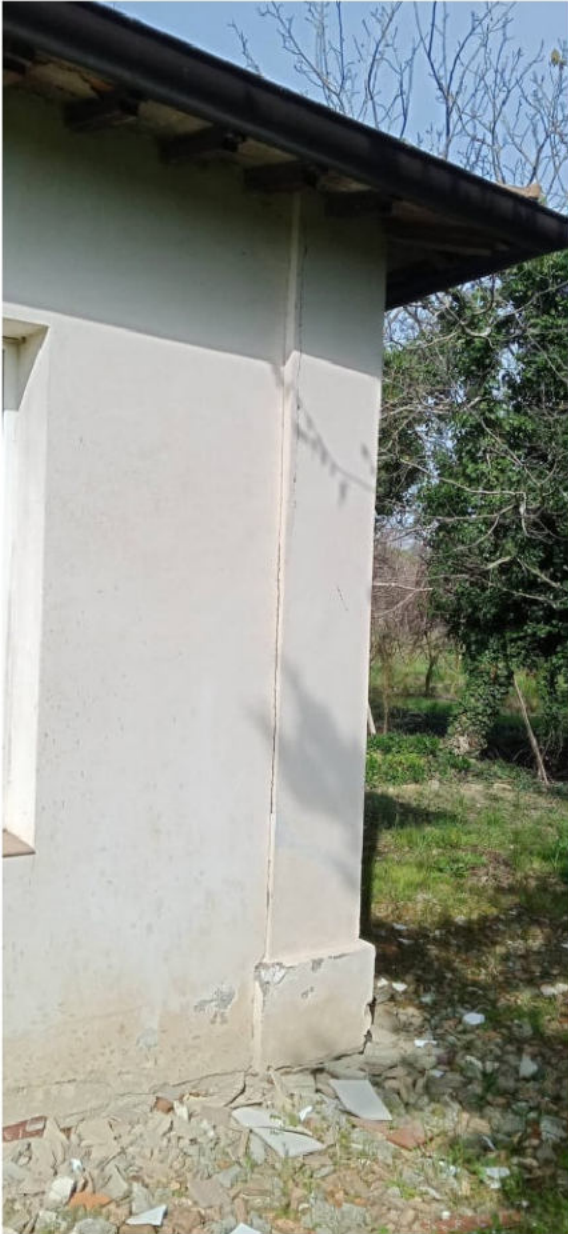
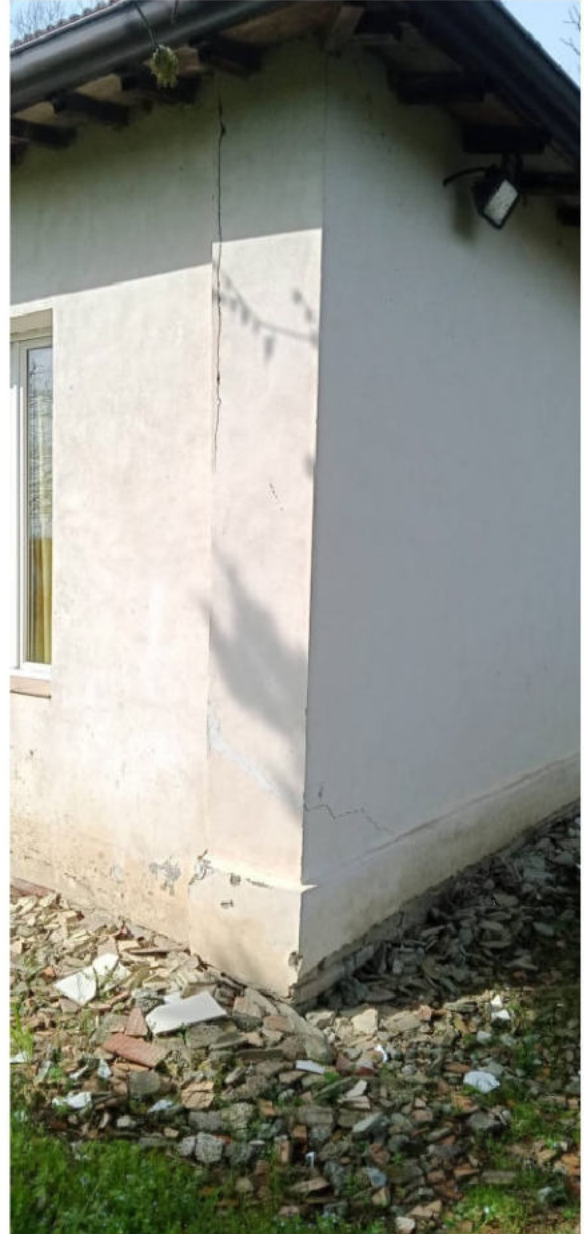
Presenza di lesioni diffuse negli elementi del portico
