TRIBUNALE ORDINARIO DI FORLÌ
Esecuzione immobiliare RG N. 134/2022

**RELAZIONE TECNICA STRUTTURALE
SUL FABBRICATO COLONICO**

- località BAGNILE - via del Confine n° 1400 -

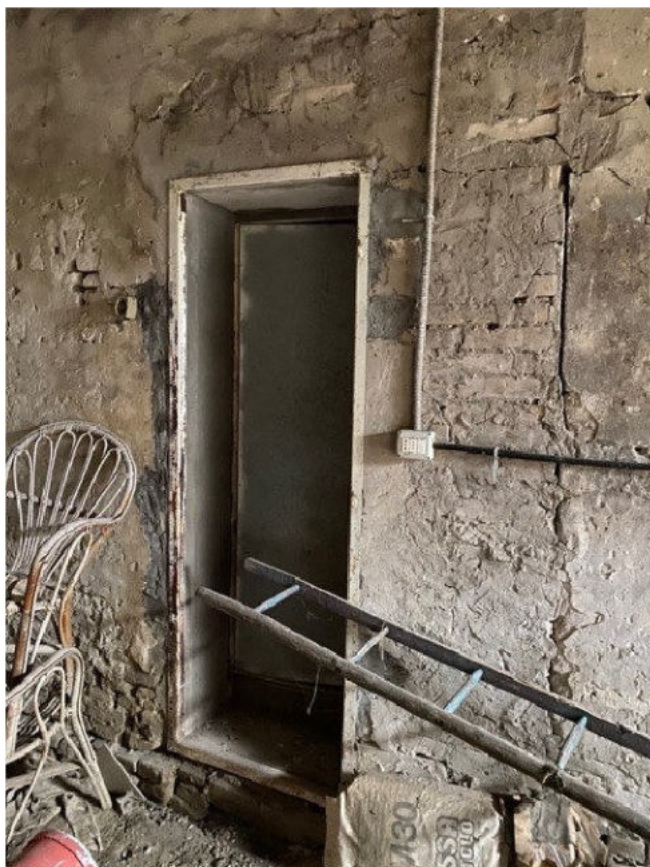
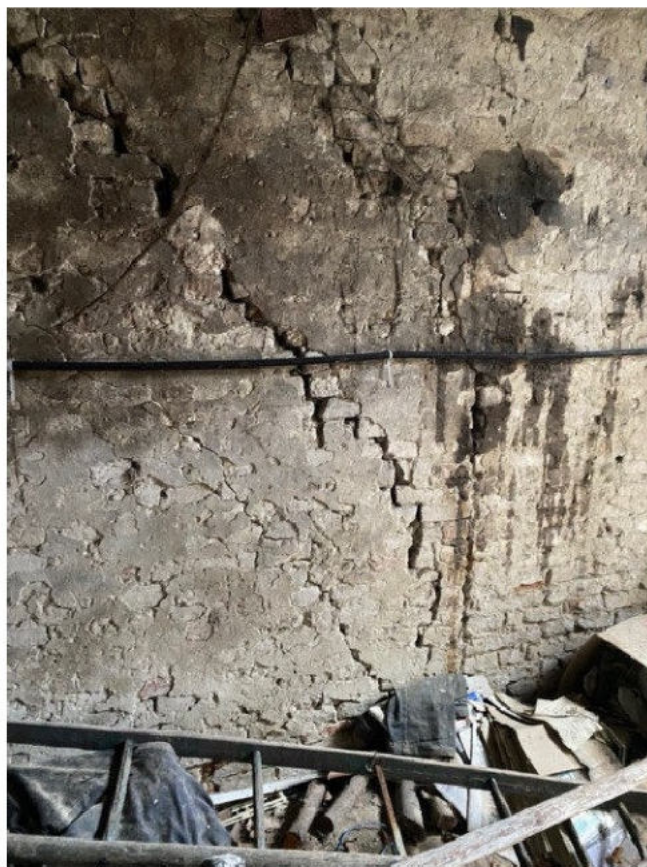
Fabbricato colonico - Evidenti le lesioni e le spinte fuori dal piano resistente

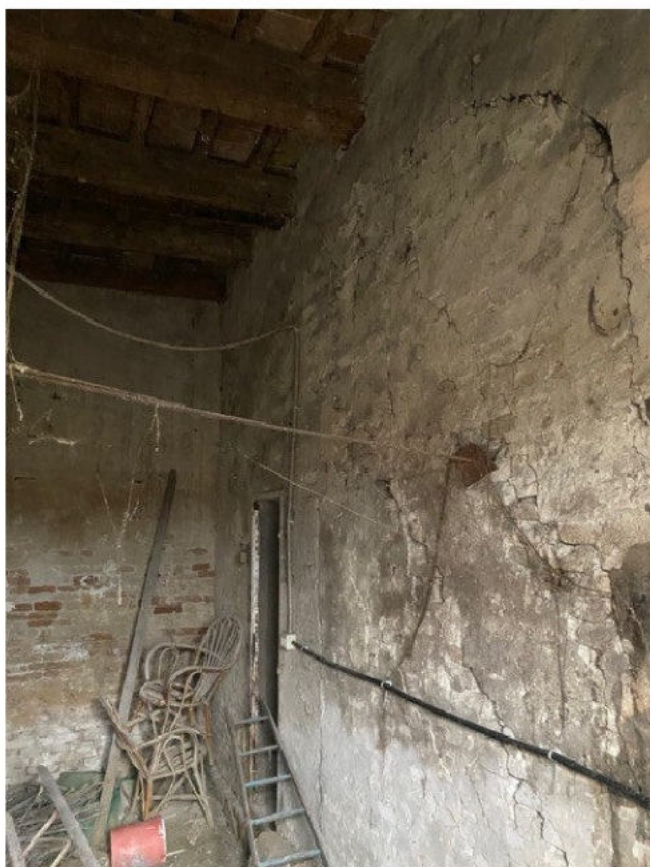
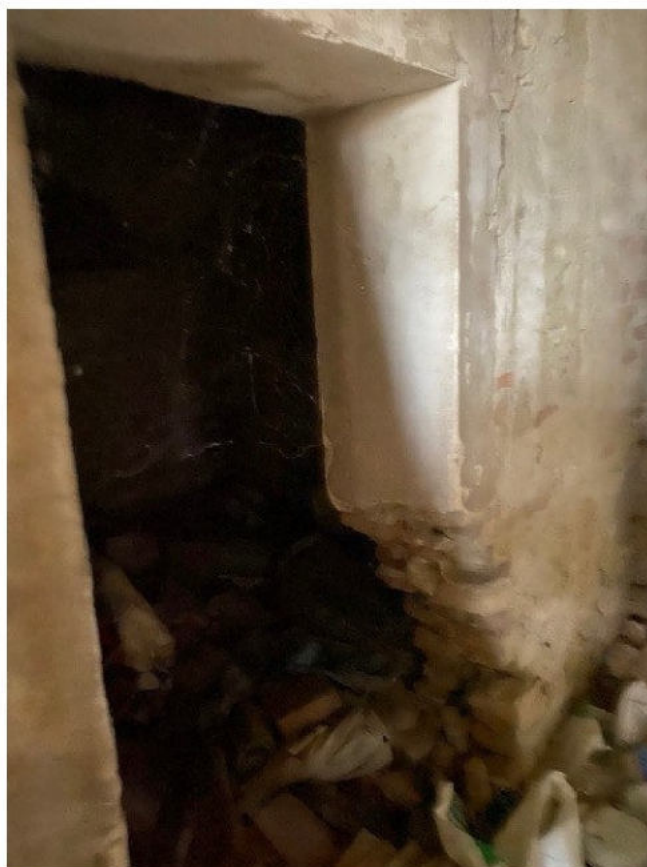
Si è fatto inoltre ricorso alle fotografie fornite dall'architetto Leoni che testimoniano con chiarezza un quadro strutturale che pone seri dubbi sulla tenuta statica dell'edificio.
