**TRIBUNALE DI POTENZA  
SEZIONE CIVILE  
ESECUZIONI IMMOBILIARI**

**PROCEDIMENTO n. 90/2021 R.G.E.**

**OGGETTO:**  
Stima di beni pignorati.

***RELAZIONE DI STIMA (LOTTI n. 2)***

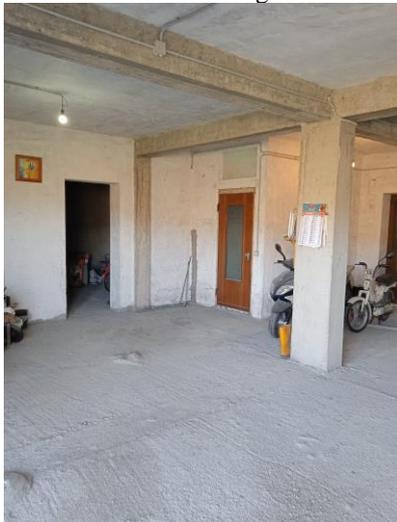
Piano seminterrato: Magazzino

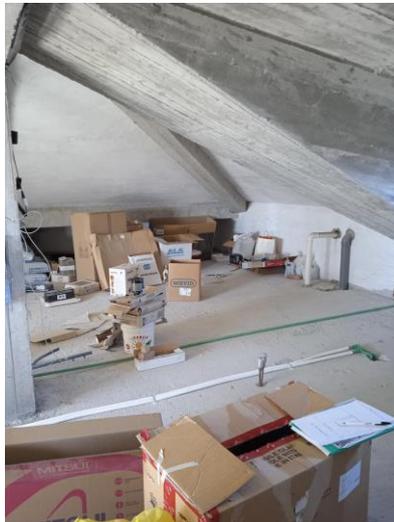
Piano 1: Soffitta

**Piano Primo:** *soffitta di circa 82.00 mq non riportata in progetto collegata all'abitazione da scala interna;*

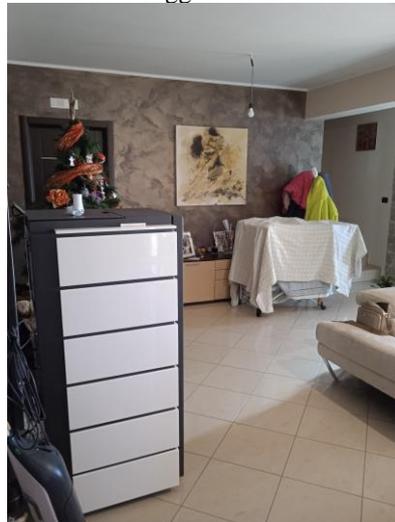
P. Terra : Soggiorno

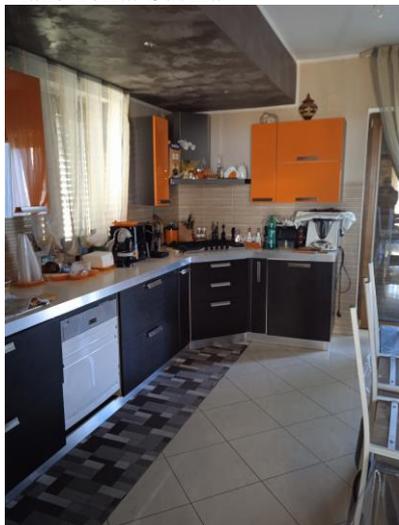
Piano Terra: Cucina

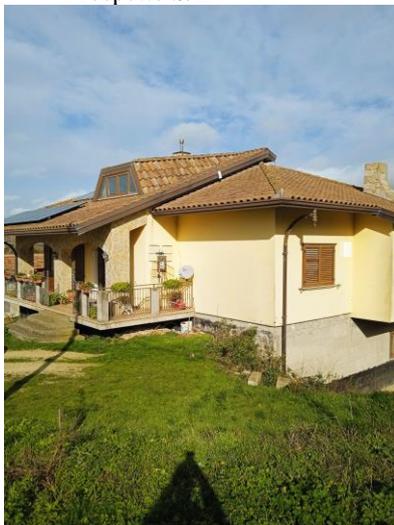
Prospetto S/E

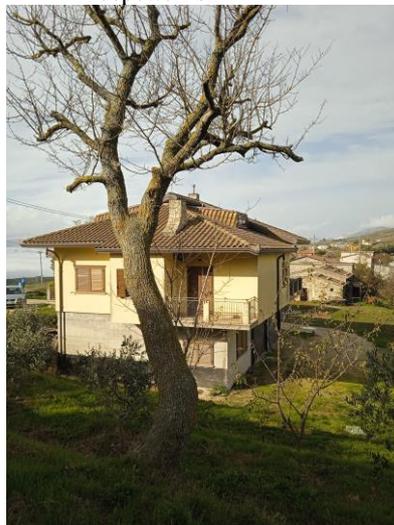
Prospetto N/E

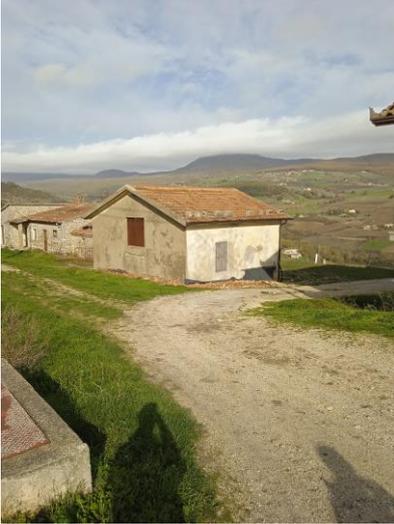
Prospetto S/E

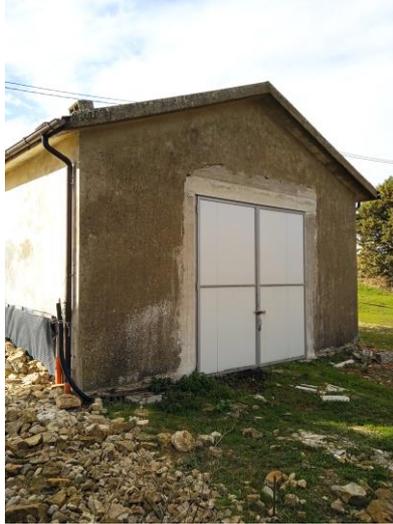
Prospetto N/E

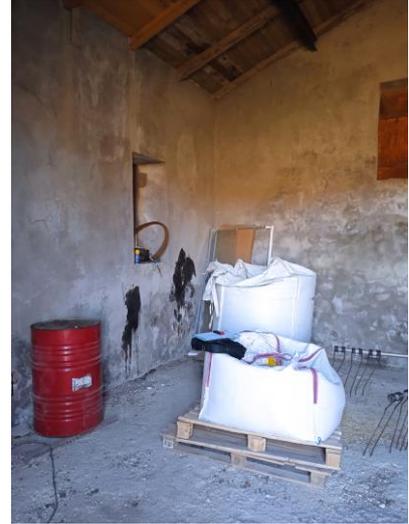
Interno

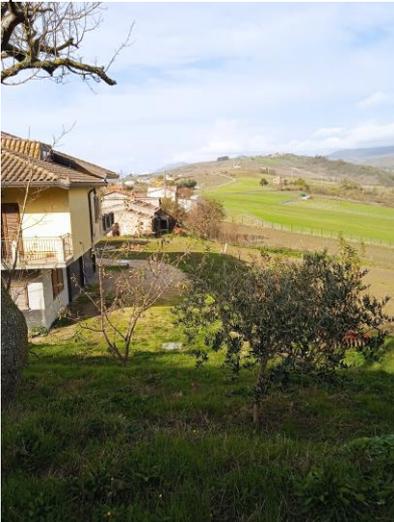
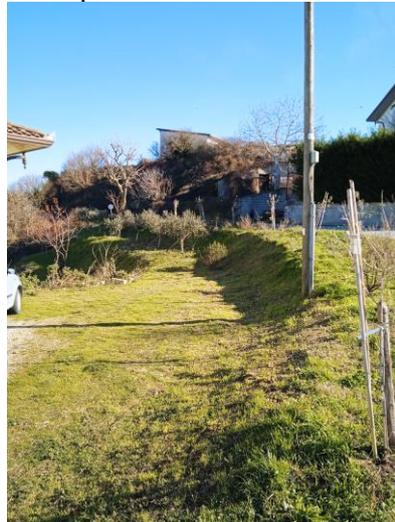
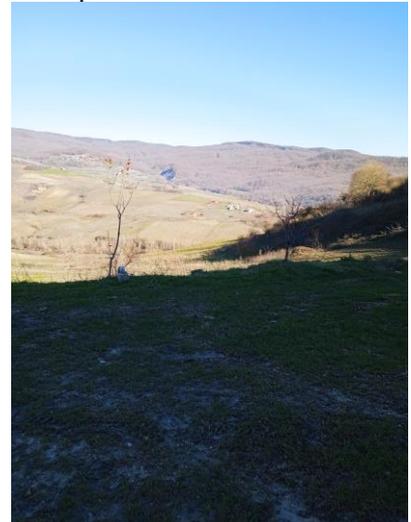
p.lla 1275

Il terreno di forma irregolare è costeggiato lungo il lato est dalla strada comunale San Cataldo e, sul lato sud, per un breve tratto dal Tratturo Comunale di Sant'Antonio dal quale si accede. E' privo di recinzione. Catastalmente risulta seminativo ma di fatto lo è per una superficie di circa mq 1.000. La restante parte, terreno di circa 1.274, risulta incolta con alcune piante di ulivo. Su quest'ultima parte di terreno insiste una stradina sterrata di accesso agli immobili, p.lle n. 1276 e 1772 del fg 39;

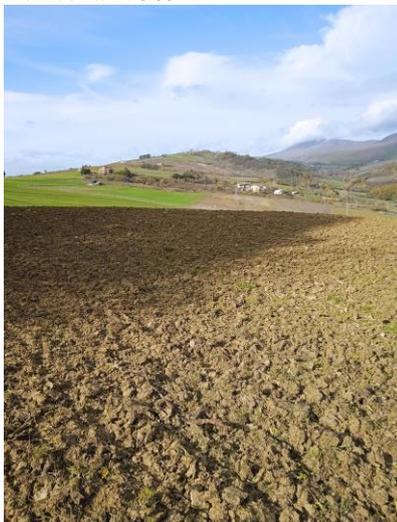
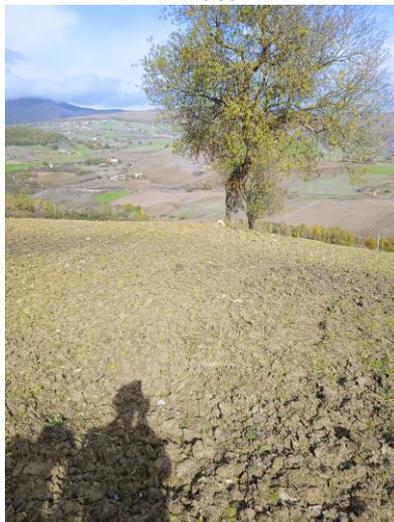
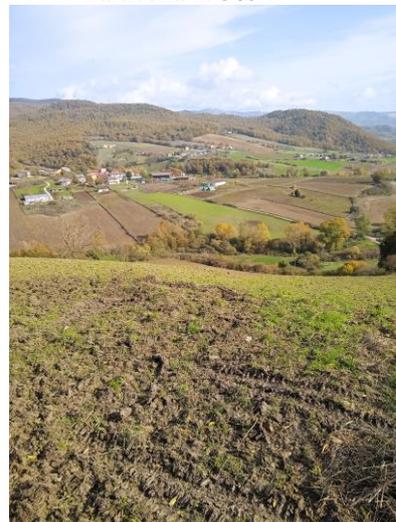
Particella n. 385

<b>Terreno Fg 39 p.lla 385</b>	<b>Terreno Fg 39 p.lla 394</b>
Il terreno di forma irregolare ha una giacitura in pendio verso il vallone Jumicelli. Ha accesso dalla strada comunale S. Cataldo e attraverso la particella n. 387 del Fg 39 quest'ultima non oggetto di pignoramento, perciò terreno intercluso. E' un seminativo di mq 15.600 detenuto	Il terreno di forma irregolare è costeggiato dalla strada comunale San Cataldo dalla quale si accede attraverso un cancelletto di ferro. Catastalmente risulta diviso in porzioni colturali e precisamente a seminativo e pascolo arborato. Dal sopralluogo, però, è risultato incolto e ricoperto da folta vegetazione che ha reso abbastanza difficile il sopralluogo su tutta l'estensione della particella. Da quanto potuto visionare risulta recintato con pali di legno e rete metallica a maglie romboidali. Ha una superficie di complessivi mq 9.280

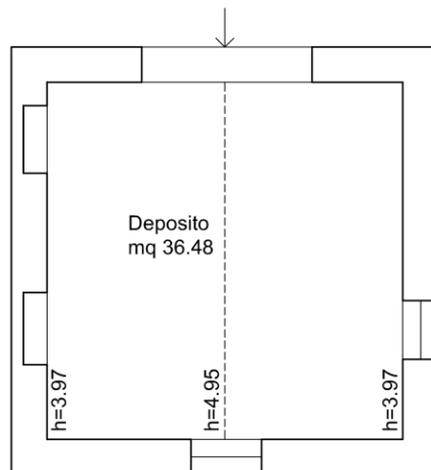
Planimetria dello stato reale dei luoghi – Magazzino/Deposito Fg 39 p.IIa 1772  
(Allegato n. 15).

COMUNE DI BELLA (Pz)  
Planimetria dello stato reale dei luoghi  
dell'unità imm.re distinta in catasto urbano Fg 39 p.IIa 1772

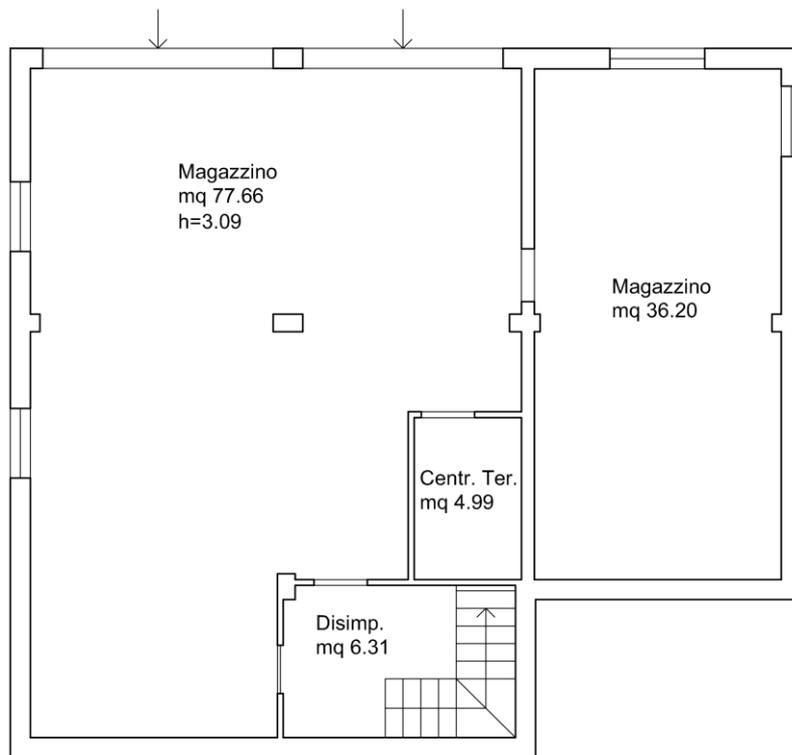
Planimetria dello stato reale dei luoghi – Abitazione- Fg 39 p.IIa 1276, Piano Seminterrato  
(Allegato n. 16).

COMUNE DI BELLA (Pz)  
Planimetria dello stato reale dei luoghi  
dell'unità imm.re distinta in catasto urbano Fg 39 p.IIa 1276

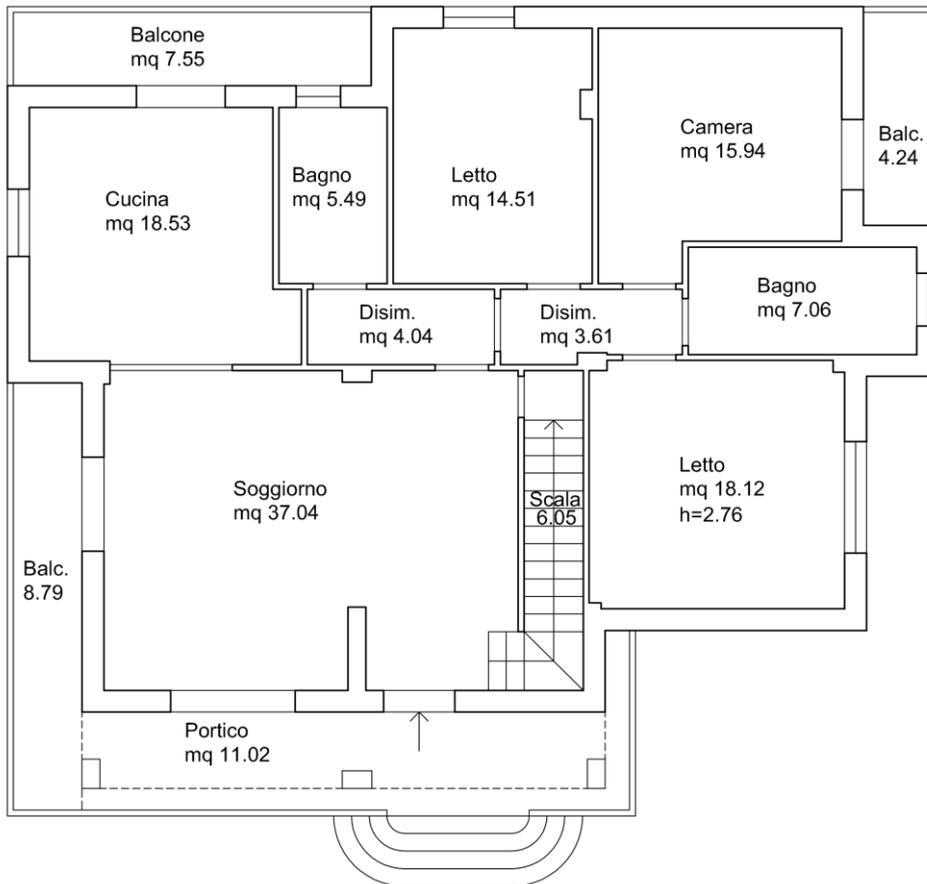
Planimetria dello stato reale dei luoghi – Abitazione- Fg 39 p.IIa 1276- Piano Terra  
(Allegato n. 17).

COMUNE DI BELLA (Pz)  
Planimetria dello stato reale dei luoghi  
dell'unità imm.re distinta in catasto urbano Fg 39 p.IIa 1276

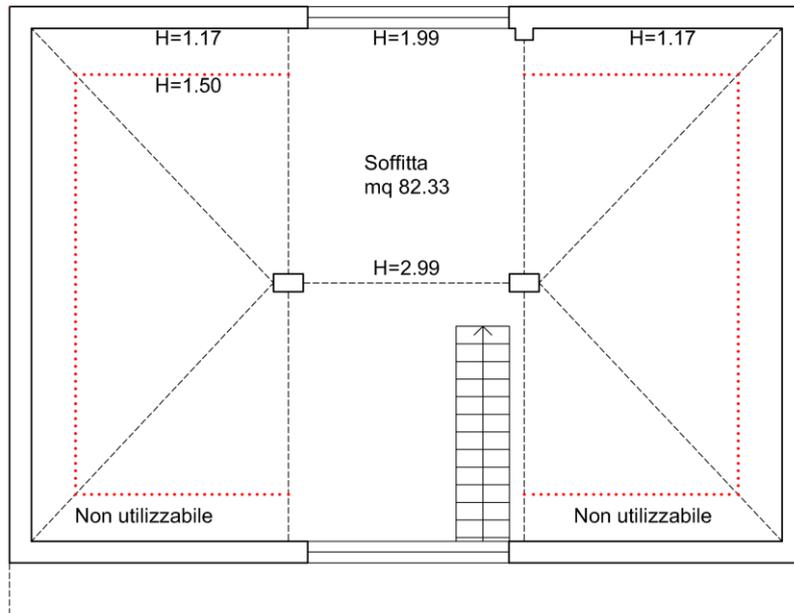
Planimetria dello stato reale dei luoghi – Abitazione- Fg 39 p.lla 1276- Piano Primo (Sottotetto)  
(Allegato n. 18).

COMUNE DI BELLA (Pz)  
Planimetria dello stato reale dei luoghi  
dell'unità imm.re distinta in catasto urbano Fg 39 p.lla 1276

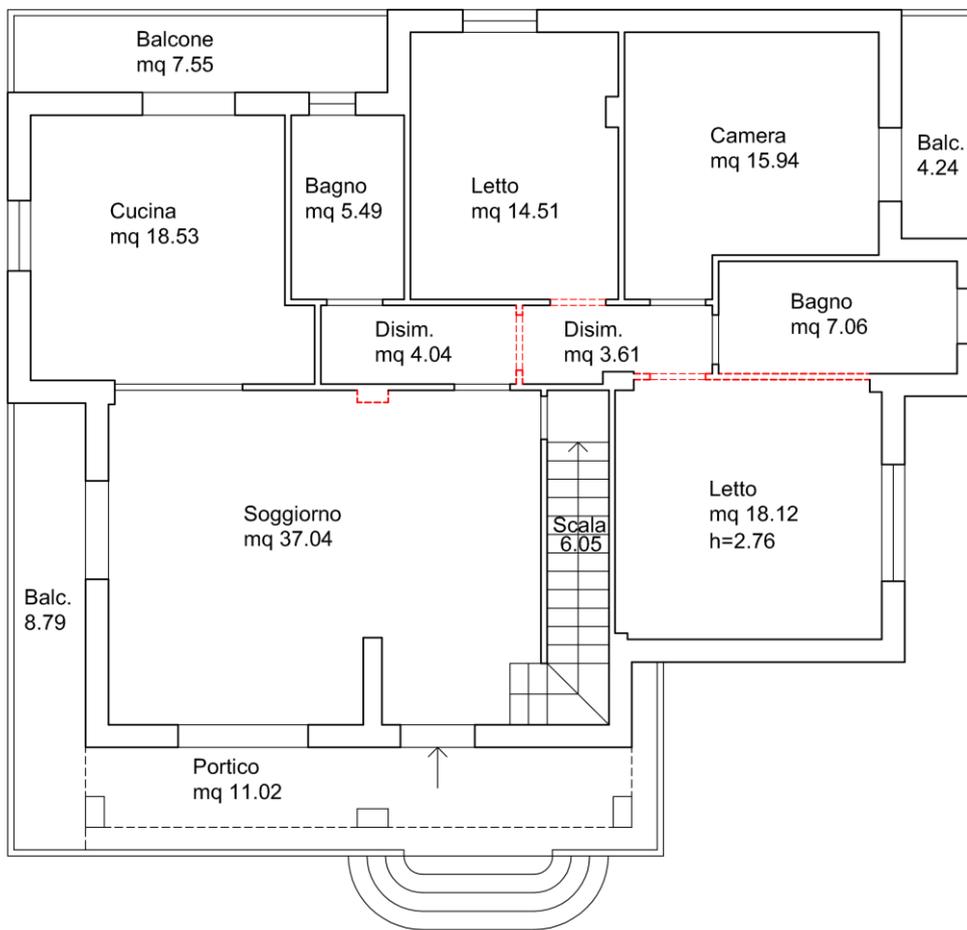
(Allegato n. 29)

Planimetria dello stato reale dei luoghi con opportuna indicazione grafica delle difformità con la planimetria catastale dell'unità imm.re distinta in catasto urbano Fg 39 p.la 1276

==== Divisione interna come da corrispondente planimetria catastale

----- Divisione interna come da stato reale dei luoghi

3.h – Le corrispondenti **planimetrie catastali (Fg 39 p.lle 1276 e 1772)** presenti negli archivi del catasto necessitano di aggiornamento. La loro regolarizzazione comporta la presentazione di pratica *DOCFA* con una spesa che si stima in euro 300,00 part. 1772 e 300,00 part. 1276.

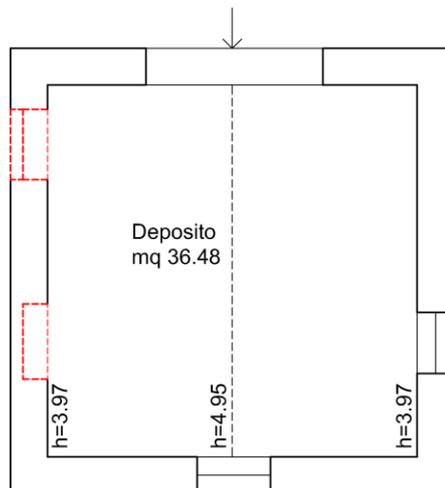
(Allegato n. 30)

Planimetria dello stato reale dei luoghi con opportuna indicazione grafica delle difformità con la planimetria catastale dell'unità imm.re distinta in catasto urbano Fg 39 p.la 1772

Divisione interna come da corrispondente planimetria catastale

Divisione interna come da stato reale dei luoghi

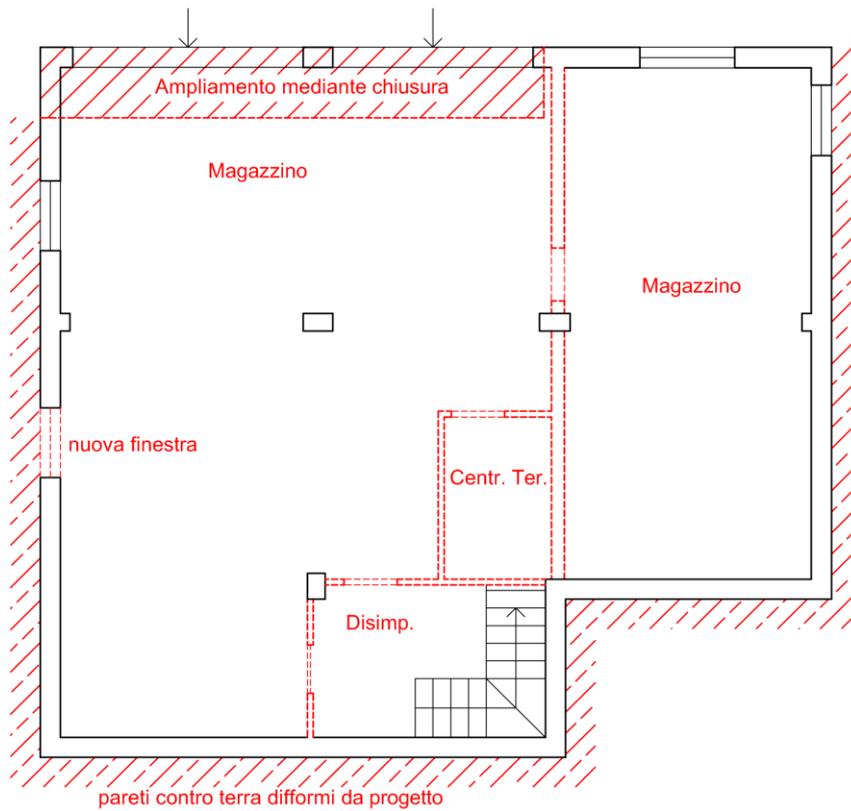
PIANO SEMINTERRATO

**Piano seminterrato:** *Ampliamento superficie interna di circa 9.00 mq mediante chiusura spazio antistante entrata (lato dx prospetto nord-est), apertura finestra su prospetto nord-ovest, diversa distribuzione spazi interni e sistemazione terreno in difformità al PdC che ha comportato un aumento di volumetria dell'intero fabbricato;*

Difformità tra la situazione reale dei luoghi e la situazione riportata nella planimetria di progetto dell'unità imm.re distinta in catasto urbano Fg 39 p.IIa 1276

In definitiva trattasi di abusi edilizi sanabili con pratica di sanatoria ai sensi dell'art. 36 del DPR 6/6/2001 n. 380, "piano casa", Decreto "salva casa" e L.R. di recupero dei sottotetti con costi che si stimano in euro 6.000,00;

Mentre la difformità per la diversa sistemazione del terreno del piano seminterrato determina un aumento di volumetria, quindi, è da ripristinare il terreno secondo i grafici di progetto allegati al PdC con una spesa stimata in euro 4.000,00;

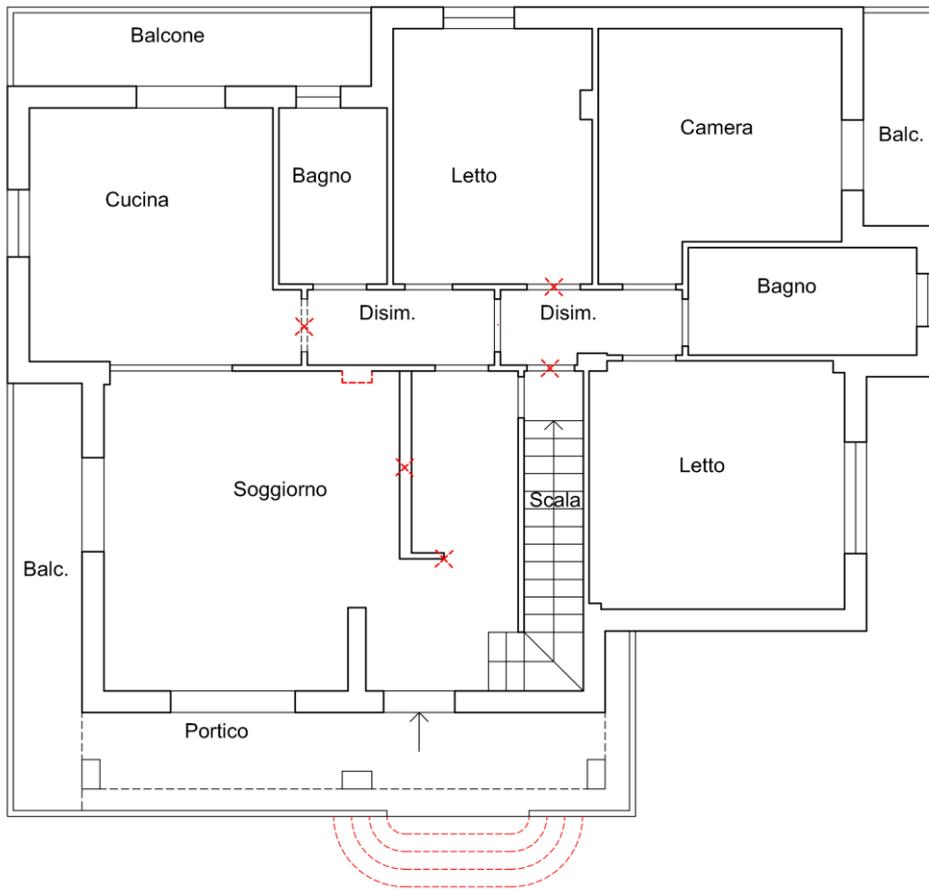
PIANO TERRA

**Piano Terra:** *scala esterna e diversa distribuzione spazi interni;*

Diffomità tra la situazione reale dei luoghi e la situazione riportata nella planimetria di progetto dell'unità imm.re distinta in catasto urbano Fg 39 p.IIa 1276

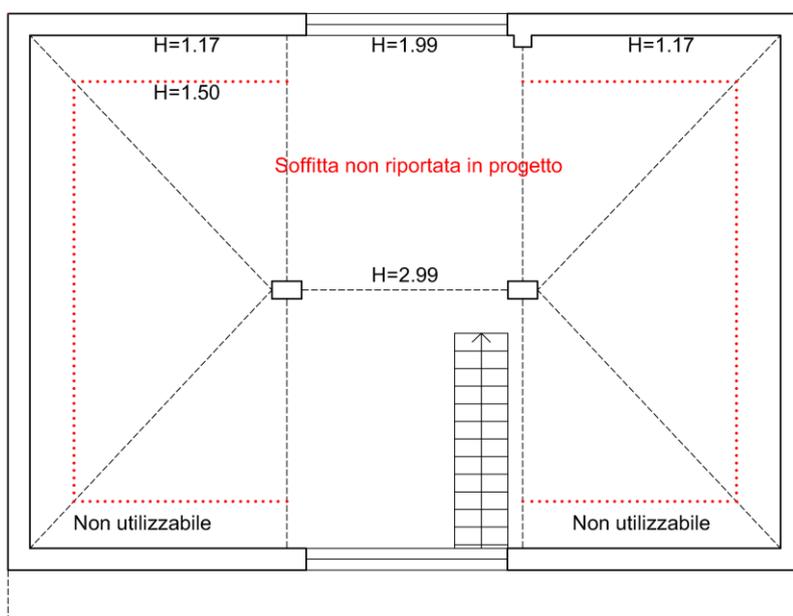
PIANO PRIMO (Sottotetto)

Difformità tra la situazione reale dei luoghi e la situazione riportata nella planimetria di progetto dell'unità imm.re distinta in catasto urbano Fg 39 p.Ila 1276
