CONSULENZA ESTIMATIVA GIUDIZIARIA

del 09/05/2024

## **TRIBUNALE ORDINARIO - TORINO - ESPROPRIAZIONI IMMOBILIARI 787/2023 LOTTO 1**

**A Villa con terreno** a RIVALTA DI TORINO via San Giusto numero 3, della superficie commerciale di 271,47 mq. per la quota di 1/2 di piena proprietà del signor \*\*\*\*\* nato a ..... il ..... cf. \*\*\*\*\* e per la quota di 1/2 di piena proprietà della signora \*\*\*\*\* nata a ..... il ..... cf. \*\*\*\*\* coniugi in regime di separazione legale dei beni.

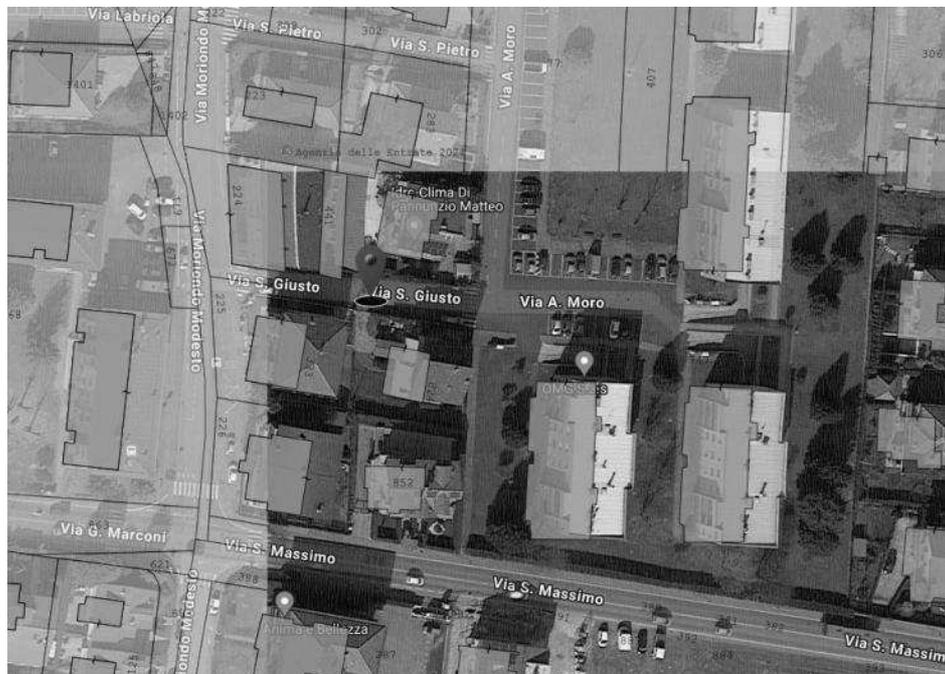
### **ESTRATTO MAPPA CATASTO TERRENI STYMATRIX**

piano terreno esterno: non sono inserite sia in mappa catasto terreni sia sulle planimetrie la piscina interrata e la tettoia esterna lato nord ovest;

Inoltre, dopo l'eventuale regolarizzazione edilizia qualora possibile della piscina e della tettoia (vedasi paragrafo 8.1), occorre inserire le stesse in mappa catasto terreni ai sensi della circolare 2/22 e si mediante tipo mappale,

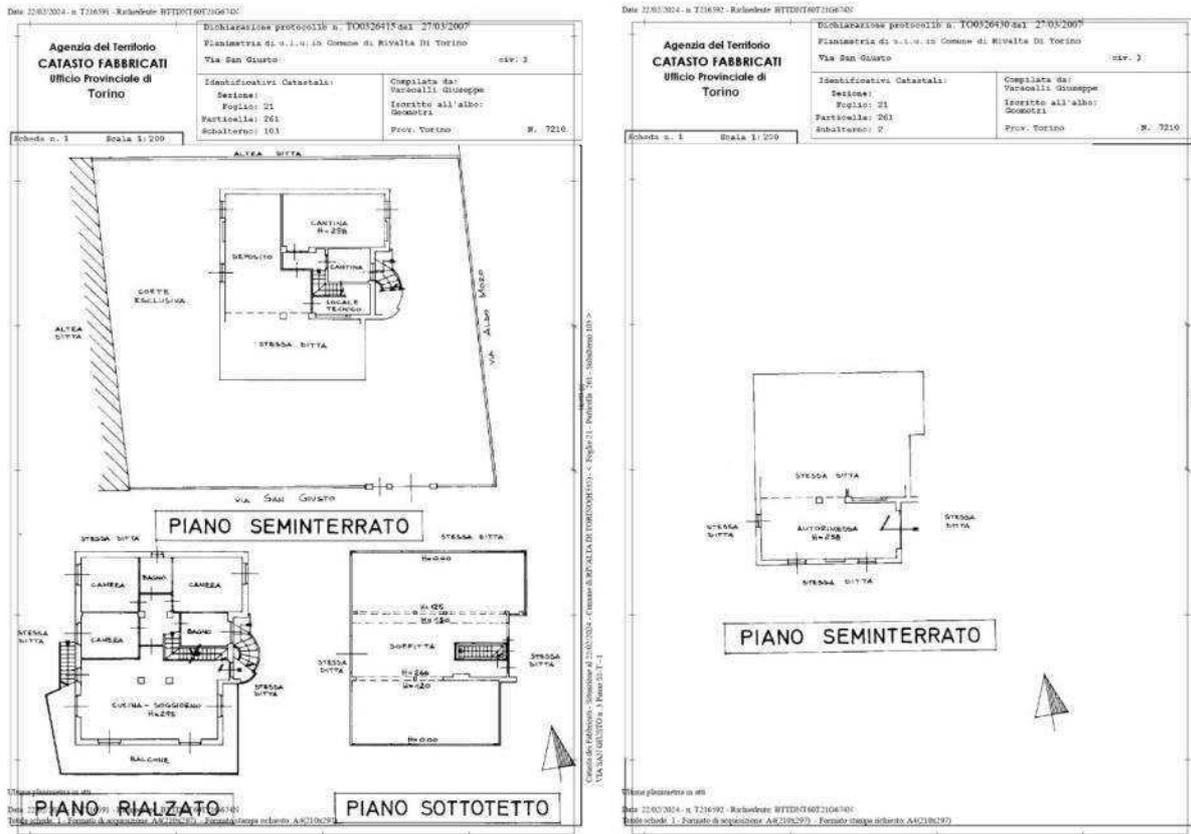
## PLANIMETRIE CATASTALI

Sono state rilevate le seguenti **difformità**: le planimetrie catastale in atti riportano la situazione catastale pregressa non aggiornata allo stato dei luoghi attuale rilevato.

per la scheda fg. \*\*\* plla. \*\*\* sub. \* (autorimessa) le dimensioni sono inferiori per la realizzazione di un

paramento delimitante l'attuale palestra.

per la scheda fg. \*\* plla. \*\*\* sub. \*\*\* (abitazione) piano terreno (seminterrato): è stato demolito una porzione di muro dividente il deposito dalla cantina con la creazione dell'unico locale (tavernetta); la tavernetta attuale è indicata nella scheda come cantina; manca 1 finestra sul lato nord; piano terreno esterno; è presenta la tettoia in struttura in legno, non presente in mappa e sulla planimetria;

piano primo abitazione: il balcone ha diversa sagoma sul lato nord ovest;

piano sottotetto: non è presente la compartimentazione dividente i locali e la destinazione è soffitta.

Occorre la ripresentazione delle schede aggiornata con la creazione di una ulteriore unità immobiliare (cantina) secondo le vigenti normative con la creazione di tre distinte unità immobiliari.

Le difformità sono regolarizzabili mediante: Variazione catastale DOCFA - Tipo mappale

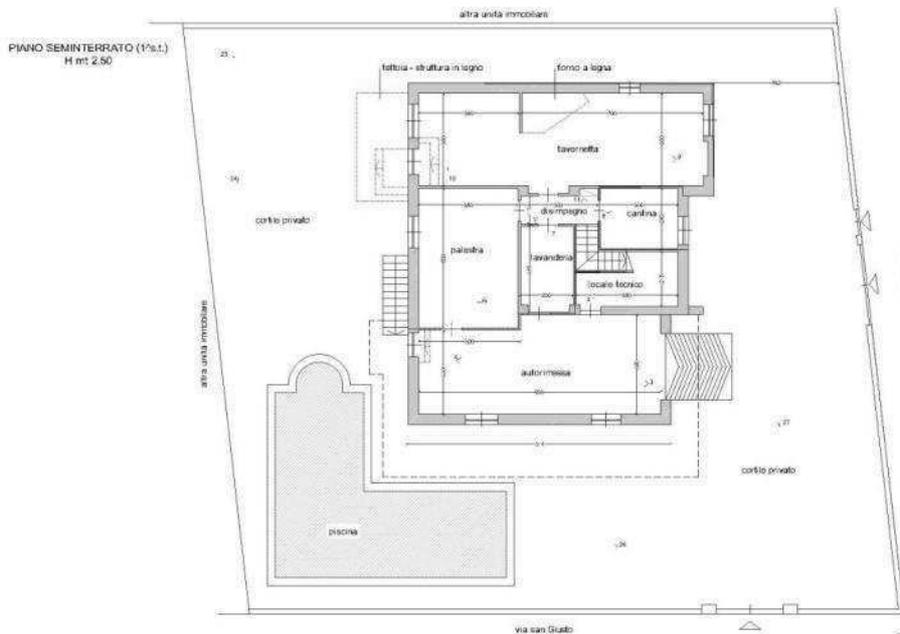
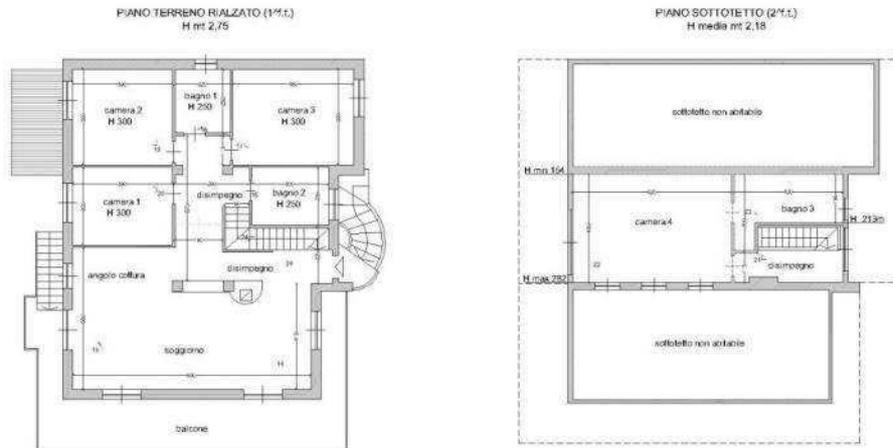
## SITUAZIONE RILEVATA

Rispetto ai titoli edilizi soprascritti, in particolare all'ultimo depositato (SCIA del 21/04/2020) sono state rilevate le seguenti difformità:

piano seminterrato (1<sup>a</sup> s.t.): diverso posizionamento del paramento divisorio tramediante l'attuale palestra con l'autorimessa;

piano seminterrato esterno lato nord: realizzazione di una tettoia di legno a protezione dell'accesso ai locali dal lato cortile;

piano terreno rialzato (1<sup>a</sup> f.t.): mancata realizzazione della parete creante il locale disimpegno;

piano primo sottotetto (2<sup>a</sup> f.t.). trasformazione dei locali da sottotetto non abitabile (soffitta) a locali abitativi (camera e bagno) con la creazione di una parete divisoria;

Le difformità sono regolarizzabili mediante:

quanto al diverso posizionamento del paramento interno (divisorio) tramediante l'attuale palestra con l'autorimessa : le minimali irregolarità nel dimensionamento di parte dei locali comunque rientranti nelle tolleranze costruttive di cui ai dettami dell'art. 34 bis Dpr 380/2001 previa presentazione di Segnalazione certificata inizio attività ai sensi art. 6 bis comma 5 e 34 bis del DPR 380/2001 e secondo i dettami della DGR 14/01/2022 numero 2-4519 ( *ai sensi del comma 3 del citato articolo Le tolleranze esecutive di cui ai commi 1 e 2 realizzate nel corso di precedenti interventi edilizi, non costituendo violazioni edilizie, sono dichiarate dal tecnico abilitato, ai fini dell'attestazione dello stato legittimo degli immobili, nella modulistica relativa a nuove istanze, comunicazioni e segnalazioni edilizie ovvero, con apposita dichiarazione asseverata allegata agli atti aventi per oggetto trasferimento o costituzione, ovvero scioglimento della comunione, di diritti reali* ) ;

quanto alla tettoia esterna : tale difformità è regolarizzabile secondo i dettami di cui all'art. 36 (accertamento di conformità ) di cui al Dpr 380/2001 con pagamento sanzione pari al contributo del costo di costruzione in misura doppia ;

quanto alla mancanza del locale disimpegno al piano terreno rialzato: tale difformità non è regolarizzabile; occorre che l'aggiudicatario provveda a sua cura e spesa alla realizzazione di elemento fisso con porta (parete in muratura, cartongesso o altro elemento assimilabile) al fine di delimitare i locali abitabili dal bagno;

quanto alla trasformazione del piano sottotetto in abitazione: lo stesso risulta regolarizzabile, parzialmente, secondo i dettami di cui alla Legge Regionale 7/2022 art. 8 in modifica alla Legge Regionale 21/98 (recupero sottotetti) altezze minime abitative mt. 2,20 con parete minima mt. 1,60 e accessorie mt. 2,00 con parete minima mt. 1,40;

quanto al bagno al piano sottotetto: lo stesso potrebbe essere regolarizzabile previa rimodellazione delle pareti laterali portate alle altezze minime di cui alla LR 7/2022.

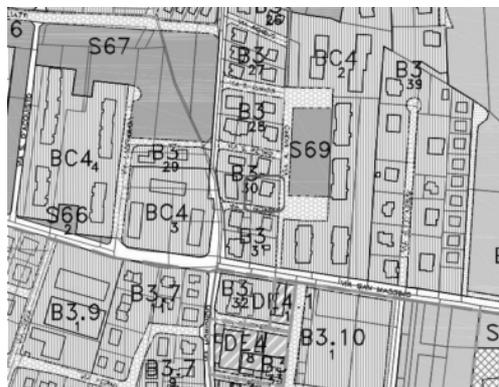
Estratto di azzonamento del P.R.G.C. Zona B3 30

(normativa di riferimento: P.R.G.C. (Il Variante generale) approvato con deliberazione Giunta Regionale n. 62 – 2471 del 27 luglio 2011 (deliberazione di Consiglio Comunale n. 22 del 30 aprile 2021 variante parziale al P.R.G.C. Il V.G. vigente, con verifica di assoggettabilità alla V.A.S. ai sensi dell'art. 17 comma 5 della L.R. 56/77 e s.m.i. - variante n. 15) **PRGC ZONA B3 30**

Parti di territorio totalmente o parzialmente edificate – parte parzialmente edificata a sud del concentrico (tra via Roma e viale VIF) Soggetta a riqualificazione n ambientale e funzionale. Soggetta a conservazione degli edifici, a manutenzione delle aree libere e degli impianti colturali intensivi esistenti. Indici:  $IF \leq 0,30$  mq/mq –  $H_f \leq 7,80$  m –  $DS = < 5$  salvo allineamento in atto –  $DC > = \frac{1}{2} H_f$  –  $SPP > 2$  mq/20 mc. –  $SPV > 5$  mq/100 mc –  $SPP > = 1$  mq. / 3 mq. per attività –  $R_c \leq 50\%$  - Interventi ammessi manutenzione ordinaria, straordinaria, restauro e risanamento conservativo, ristrutturazione edilizia, completamenti edilizio, demolizione.

L'immobile risulta *conforme*.
