**TRIBUNALE DI VICENZA**  
**SEZIONE ESECUZIONI IMMOBILIARI**

**PROCEDURA N. 420/2023 RGE**

**ELABORATO PERITALE**

**Lotto 3**

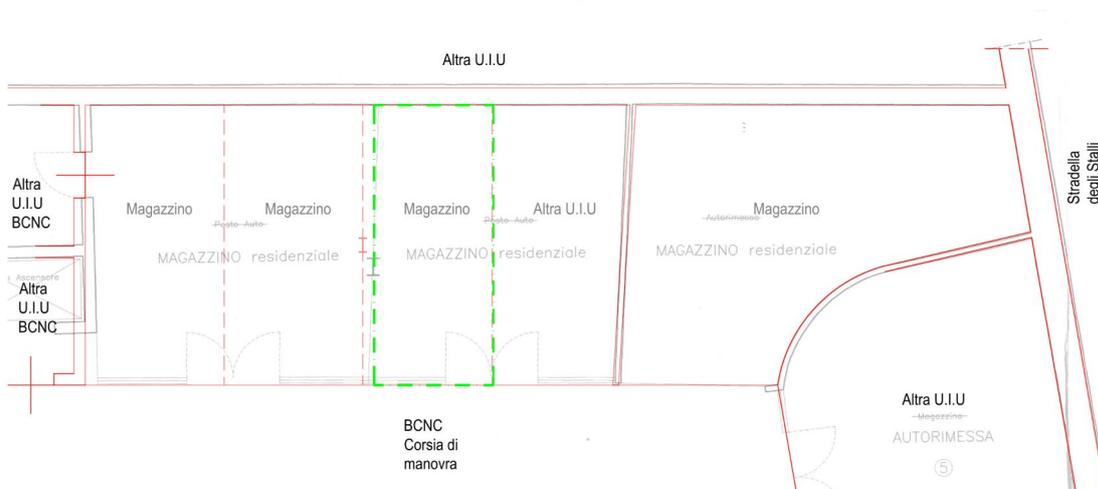
**Piano Interrato mapp. 163 sub.84**

L'edificio risulta già presente nella mappe d'impianto, e fu oggetto di ristrutturazione (vedasi capitolo che precede), di sanatoria di cui alla L. 47/85 e di cambio d'uso, che risulta l'ultimo intervento che riguarda le unità immobiliari oggetto di procedura. Malgrado vi sia una istanza, l'agibilità non risulta rilasciata. Negli elaborati grafici allegati al titolo citato risulta che il bene catastalmente censito con il sub. 84 costituisca un magazzino residenziale unico con il sub. 85 (non oggetto di procedura), e che vi sia una divisione rispetto la corsia di manovra; in realtà, a parte la struttura portante, il magazzino risulta completamente aperto verso l'area di manovra e verso i magazzini limitrofi.

**Figura 9. Comparazione stato attuale – stato rilevato.**

Si ritiene che sia necessario il parere di un tecnico specializzato in pratiche dei Vigili del Fuoco che prenda in considerazione tutta la situazione del piano interrato alla luce delle nuove normative (deve essere fatto pertanto a livello condominiale).
