## TRIBUNALE DI TREVISO

ESECUZIONE IMMOBILIARE RG n. 465/2022

Relazione tecnica / CONFINE TRA I FONDI

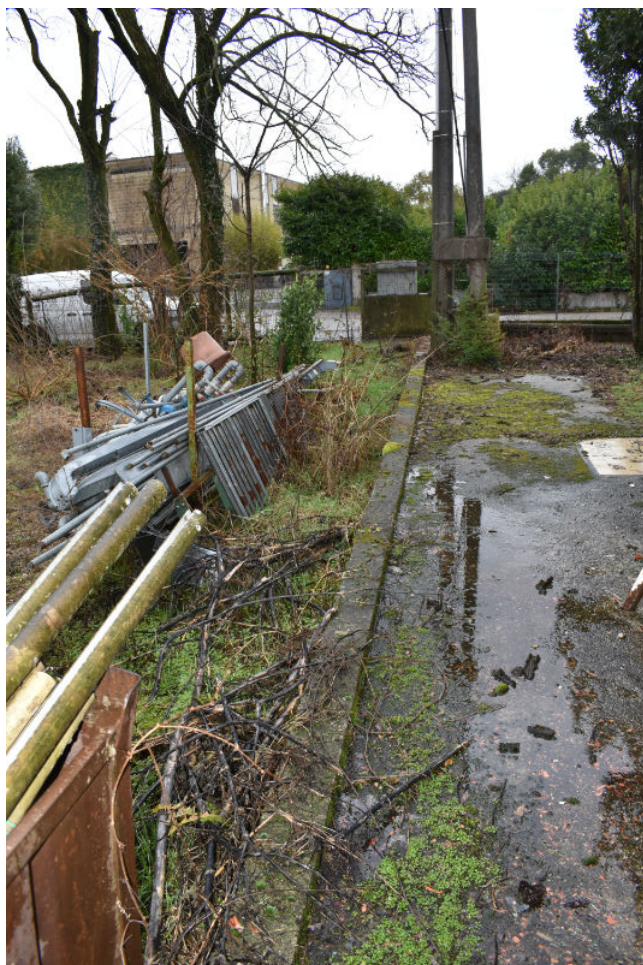
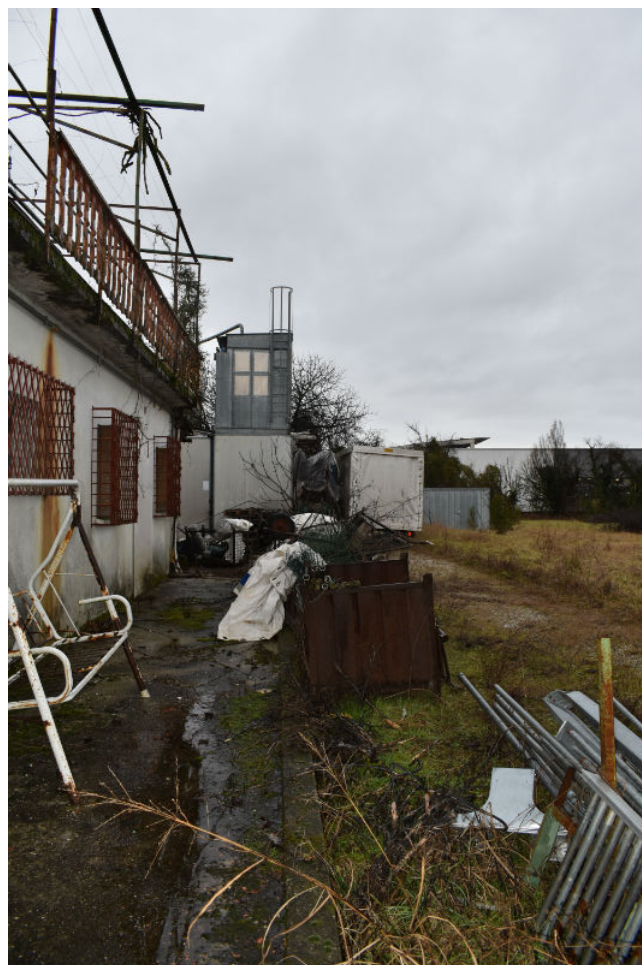
Nel caso in oggetto unico elemento che si potrebbe (il condizionale va usato) considerare come separatore delle proprietà censite con i diversi mappali potrebbe consistere in uno zoccolo di cemento presente nella zona di confine.

Se tale elemento in cls fosse stato quello che separava le proprietà (aspetto che sarebbe da accertare in contraddittorio con la proprietà dei terzi), in tal caso allora una porzione di alcuni manufatti del lotto adiacente andrebbe a sconfinare all'interno della proprietà esecutata, per qualche decina di centimetri (circa cm.30/40), come evidenziato con colore verde nell'allegata planimetria – *allegato B-*.
