TRIBUNALE DI PALERMO
SEZIONE ESECUZIONI IMMOBILIARI

Consulenza Tecnica di Ufficio dell'ing. Giovanni Vella

Esecuzione immobiliare n. 197/1997 R.G.Es. (parzialmente riunita alle esecuzioni n. 84/01 e n. 311/99) promossa dalla Cassa Rurale ed Artigiana di Monreale Soc. Coop. a.r.l. contro [Omissis] e [Omissis].

RELAZIONE DEL CONSULENTE TECNICO D'UFFICIO

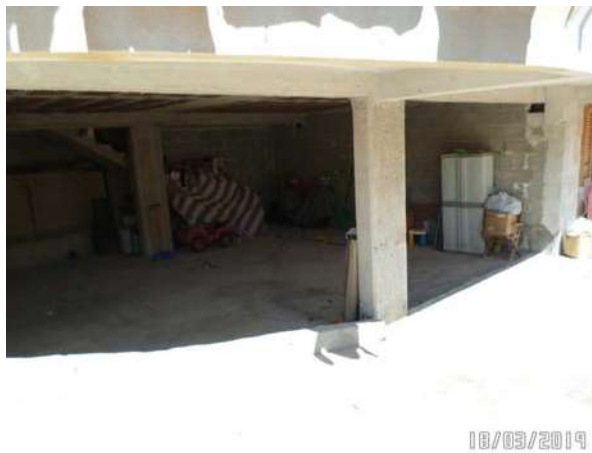
Foto 1: Piano seminterrato porzione area parcheggio

Notaio Leoluca Crescimanno, e registrato al proprio repertorio al n. 39465 del 06/06/1989 (All. 5c). Dalla visione degli elaborati grafici allegati alla prefata Concessione Edilizia, si evince che il piano seminterrato del fabbricato, risulta destinato a parcheggio comune agli immobili dello stesso fabbricato. Pertanto tale piano seminterrato, risulta essere parte comune di ciascun immobile afferente il fabbricato. Allo stato attuale, una parte di tale piano seminterrato risulta adibito ad abitazione (parte del Lotto 1), e pertanto dovrà essere demolita per ripristinare quanto previsto dall'atto di vincolo a parcheggio.

Pertanto tale piano seminterrato, adibito a parcheggio per le auto, rientra tra le dotazioni condominiali del fabbricato.

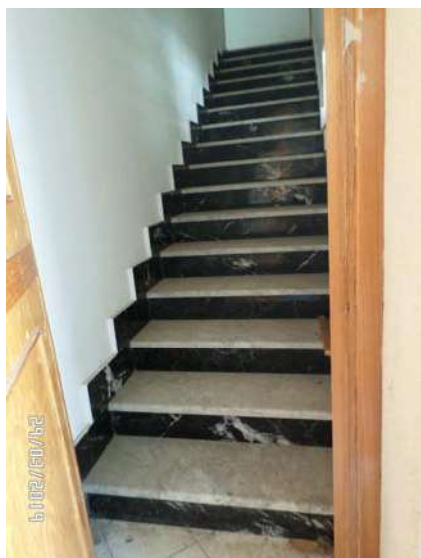
Figura 3: Vista scala ingresso immobile

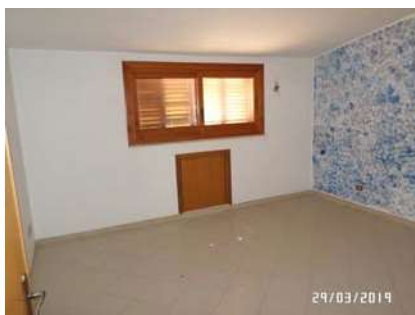
Figura 4: Vista camera da letto

Le finiture interne non sono di pregio e il loro stato risulta discreto: tutti gli ambienti, ad eccezione del bagno, sono pavimentati con mattoni in gres porcellanato, con pareti intonacate e tinteggiate. Le pareti del bagno, sono per buona parte rivestite di mattonelle, mentre la copertura e la parte rimanente delle pareti risulta intonacata e tinteggiata. Gli infissi interni sono in legno tamburato, mentre gli infissi esterni sono di buona fattura e realizzati in legno con vetri a taglio termico (All. 7, Foto 13 e 14) e persiane esterne.

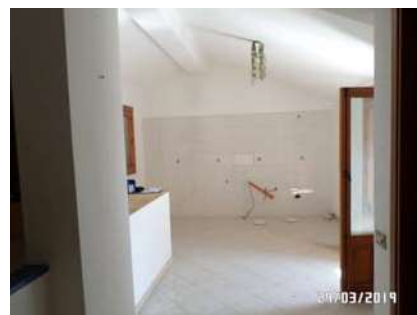
Figura 5: Vista zona cucina
