TRIBUNALE DI PALERMO
SEZIONE ESECUZIONI IMMOBILIARI

Consulenza Tecnica di Ufficio dell'ing. Giovanni Vella

Esecuzione immobiliare n. 197/1997 R.G.Es. (parzialmente riunita alle esecuzioni n. 84/01 e n. 311/99) promossa dalla Cassa Rurale ed Artigiana di Monreale Soc. Coop. a.r.l. contro [Omissis] e [Omissis].

RELAZIONE DEL CONSULENTE TECNICO D'UFFICIO

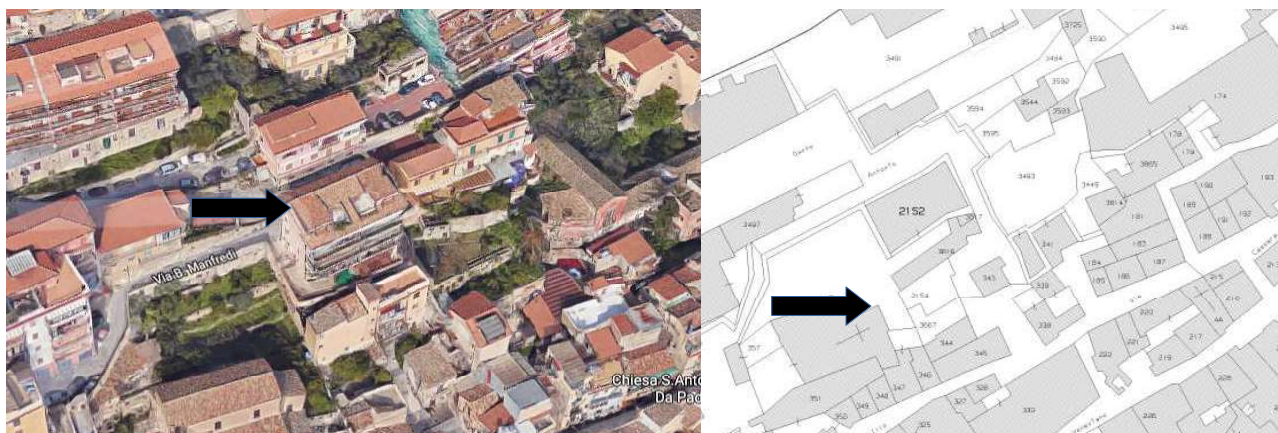
Comparazione tra stralcio maps, e stralcio di mappa catastale con indicazione del fabbricato di salita S. Antonino

Ai fini dell'esatta individuazione del bene oggetto di pignoramento, così come richiesto, viene di seguito effettuato un raffronto tra la foto aerea di Google Maps e lo stralcio di Mappa Catastale , dal quale si evince sia l'esatta individuazione dell'immobile che la sua conformità grafica, rispondente allo stato attuale dei luoghi (All. 8).

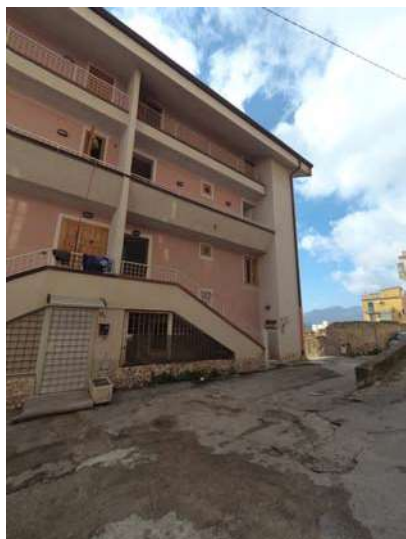
Figura 2: Vista fabbricato da via Salita Sant'Antonino
