TRIBUNALE DI PALERMO
SEZIONE ESECUZIONI IMMOBILIARI

R. G. Es 197/1997

Lotto D3

RELAZIONE DEL CONSULENTE TECNICO D'UFFICIO

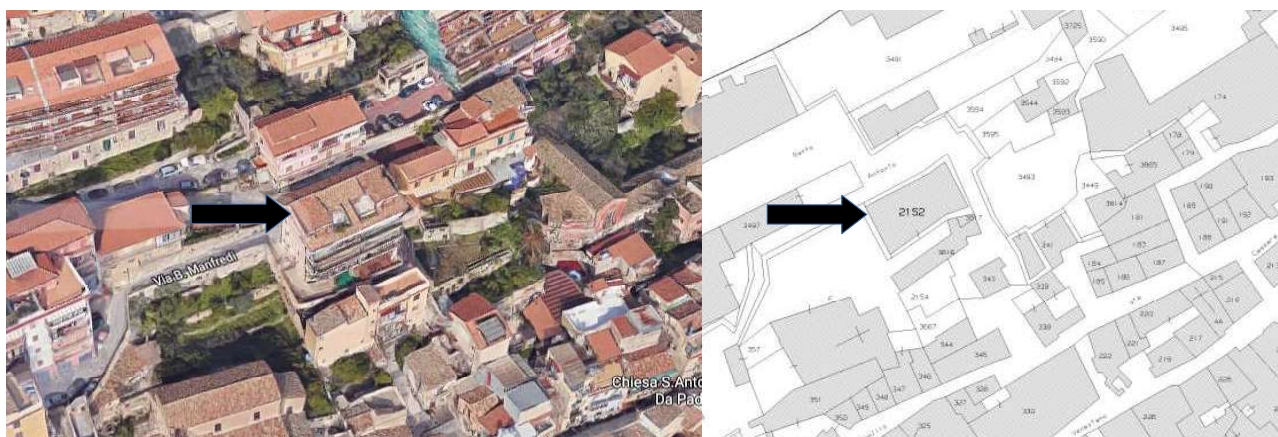
Comparazione tra stralcio maps, e stralcio di mappa catastale con indicazione del fabbricato di salita S. Antonino

pignoramento, così come richiesto, viene di seguito effettuato un raffronto tra la foto aerea di Google Maps e lo stralcio di Mappa Catastale, dal quale si evince sia l'esatta individuazione dell'immobile che la sua conformità grafica, rispondente allo stato attuale dei luoghi (All. 8).

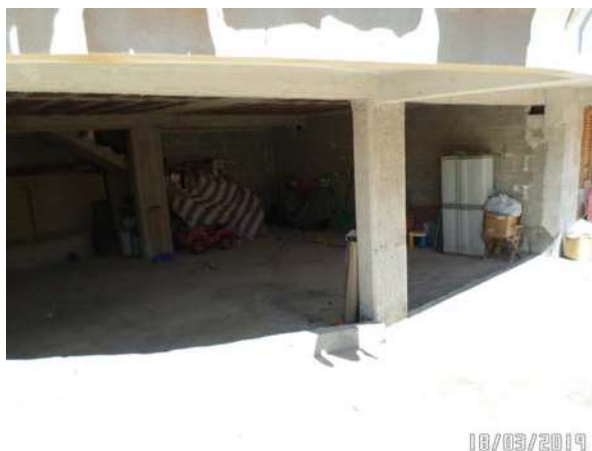
Foto 1: Piano seminterrato porzione area parcheggio

Pertanto tale piano seminterrato, adibito a parcheggio per le auto, rientra tra le dotazioni condominiali del fabbricato.

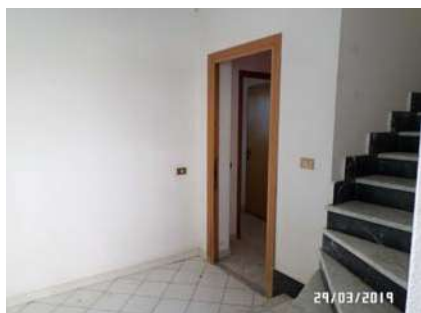
Figura 3: Vista ingresso immobile

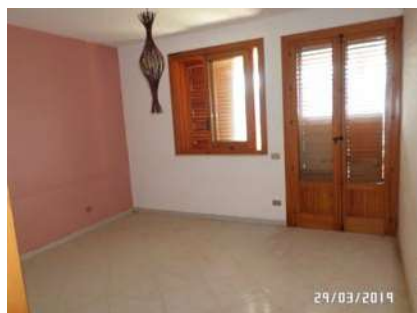
Figura 4: Vista camera da letto

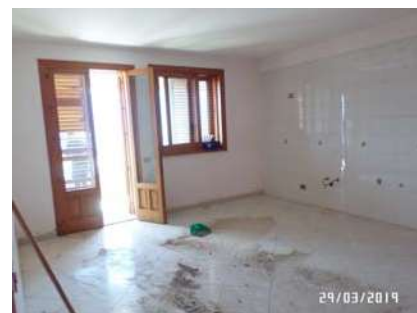
Figura 5: Vista soggiorno-cucina
