TRIBUNALE DI TERMINI IMERESE

Consulenza Tecnica d'Ufficio redatta dall'Ing. **Salvatore Vivirito**, nell'Esecuzione Immobiliare (E.I.) iscritta al **N. 02/2022 R.G.Es.**

CONSULENZA TECNICA D' UFFICIO

LOTTO UNICO: Appezamento di terreno con fabbricati (in parte destinati ad uso rurale ed in parte ad attività agricole), esteso catastalmente ha 108.21.38, sito nel territorio del Comune di Collesano (Pa), C.da Cella o Cerro e Munciarrati, identificato catastalmente:

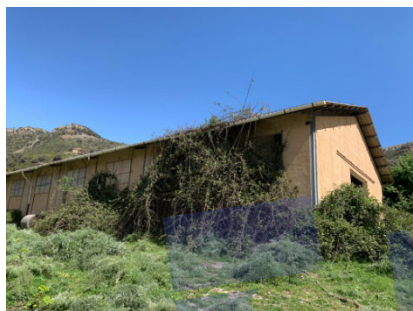
Foto 18

- **Corpo B:** analogamente al precedente, trattasi di un capannone di forma rettangolare avente struttura portante in acciaio, con pareti di tompagno in muratura e copertura a doppia falda (tetto) costituita da arcarecci con soprastante pannellatura di lastre di fibrocemento. Allo stato attuale detto immobile risulta separato internamente in più zone con diverse postazioni per il ricovero di animali. Relativamente all'attuale

consistenza si rileva che le pareti si presentano solo parzialmente rifinite (sia internamente che esternamente); il pavimento è in battuto cementizio; gli infissi esterni (finestre-luci) risultano in massima parte prive di vetri ed oscurate con pannellature di varia natura. E' dotato di impianto elettrico (in massima parte fuori traccia) e di impianto idrico-scarico, tutti non funzionanti, da revisionare ed adeguare alle normative vigenti. Privo di qualsiasi finitura, sia internamente che esternamente, l'immobile de quo si presenta allo stato attuale in pessime condizioni di conservazione e manutenzione (in relazione all'uso cui è destinato), risultando in massima parte grezzo ed abbandonato da anni, interessato da diffusi fenomeni di infiltrazione necessitando, nel suo complesso, di importanti interventi di manutenzione straordinaria e/o ristrutturazione, anche sotto il profilo strutturale.

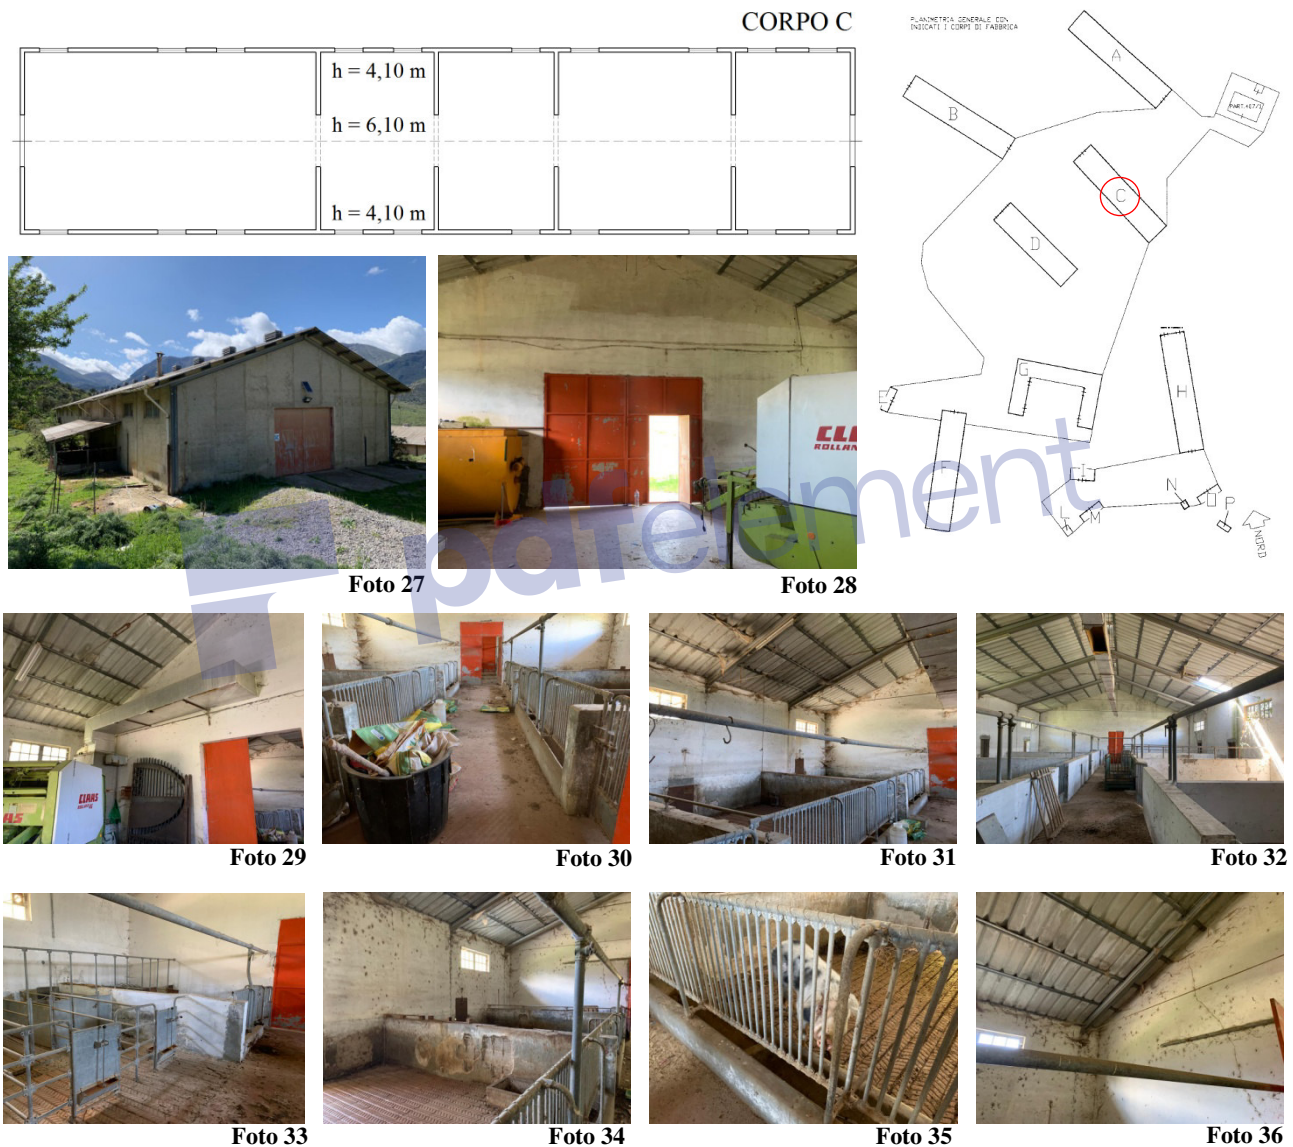
- **Corpo C:** analogamente al precedente, trattasi di un capannone di forma rettangolare avente struttura portante in acciaio, con pareti di tompagno in muratura e copertura a doppia falda (tetto) costituita da arcarecci con soprastante pannellatura di lastre di fibrocemento. Allo stato attuale detto immobile risulta separato internamente in più zone con diverse postazioni per il ricovero di animali (porcilaia) con celle

destinate alla procreazione ed alla nascita (sala nascita). Relativamente all'attuale consistenza si rileva che le pareti si presentano solo parzialmente rifinite (sia internamente che esternamente); il pavimento è in parte rivestito da mattoni ed in parte in battuto cementizio; gli infissi esterni (finestre-luci) risultano in massima parte prive di vetri ed oscurate con pannellature di varia natura. E' dotato di impianto elettrico (in massima parte fuori traccia) e di impianto idrico-scarico, non funzionanti, tutti da revisionare ed adeguare alle normative vigenti. Privo di qualsiasi finitura, sia internamente che esternamente, l'immobile de quo si presenta allo stato attuale in scarse - sufficienti condizioni di conservazione e manutenzione (in relazione all'uso cui è destinato).

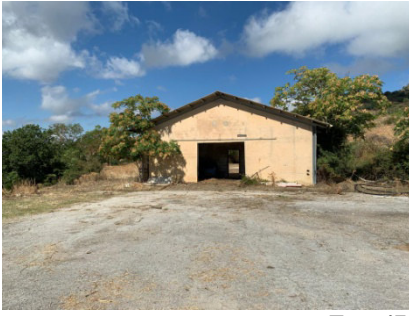
Foto 47

- **Corpo E:** posto nella parte più esterna e marginale, trattasi di un capannone di forma rettangolare di modeste dimensioni, aventi caratteristiche strutturali analoghe ai precedenti, con struttura portante in acciaio, pareti di tom pagno in muratura e copertura a doppia falda (tetto) costituita da arcarecci con soprastante pannellatura di lastre di fibrocemento. Privo di qualsiasi finitura, sia internamente che esternamente, l'immobile de quo si presenta allo stato attuale in pessime condizioni di conservazione e manutenzione (in relazione all'uso cui è destinato), risultando in massima parte grezzo ed abbandonato da anni, interessato da diffusi fenomeni di infiltrazione necessitando, nel suo complesso, di importanti interventi di manutenzione straordinaria e/o ristrutturazione, anche sotto il profilo strutturale.

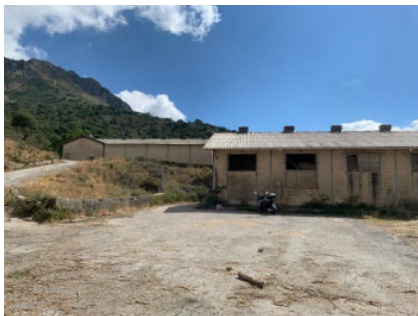
Foto 51

- **Corpo F:** analogamente ai precedenti, trattasi di un capannone di forma rettangolare avente struttura portante in acciaio, con pareti di tompano in muratura e copertura a doppia falda (tetto) costituita da arcarecci con soprastante pannellatura di lastre di fibrocemento. Allo stato attuale detto immobile risulta costituito da un unico grande ambiente destinato a magazzino, con ivi collocate tutta una serie di balle di fieno disposte in più blocchi da terra sino al soffitto. Relativamente all'attuale consistenza si rileva che le pareti si presentano solo parzialmente rifinite (sia internamente che esternamente); il pavimento è in battuto cementizio; gli infissi esterni (finestre-luci) risultano in massima parte privi di vetri ed oscurati parzialmente con pannellature di varia natura. E' privo di qualsiasi dotazione impiantistica. Privo di qualsiasi finitura, sia internamente che esternamente, l'immobile de quo si presenta allo stato attuale in scarse condizioni di conservazione e manutenzione (in relazione all'uso cui è destinato) necessitando, nel suo complesso, di importanti interventi di manutenzione straordinaria e/o ristrutturazione, anche sotto il profilo strutturale.

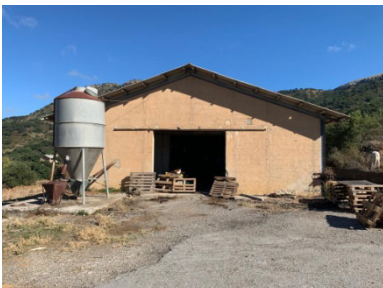
Foto 72

- **Corpo H:** analogamente ai precedenti, trattasi di un capannone di forma rettangolare avente struttura portante in acciaio, con pareti di tomagno in muratura e copertura a doppia falda (tetto) costituita da arcarecci con soprastante pannellatura di lastre di fibrocemento. Allo stato attuale detto immobile risulta costituito da un unico grande ambiente destinato a magazzino, con ivi collocate tutta una serie di pedane con materiale di vario genere. Relativamente all'attuale consistenza si rileva che le pareti si presentano solo parzialmente rifinite (sia internamente che esternamente); il pavimento è in battuto cementizio; gli infissi esterni (finestre-luci) risultano in massima parte privi di vetri ed oscurati parzialmente con pannellature di varia natura. E' privo di qualsiasi dotazione impiantistica. Privo di qualsiasi finitura, sia internamente che esternamente, l'immobile de quo si presenta allo stato attuale in scarse condizioni di conservazione e manutenzione (in relazione all'uso cui è destinato) necessitando, nel suo complesso, di importanti interventi di manutenzione straordinaria e/o ristrutturazione, anche sotto il profilo strutturale.

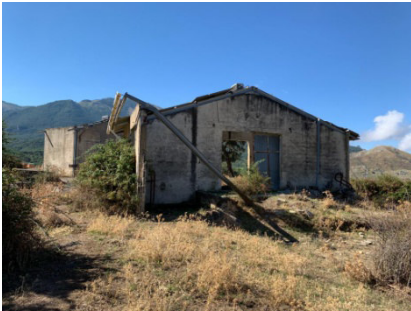
Foto 78

- **Corpo I:** posto nella parte più a Sud, trattasi di un capannone di forma rettangolare di modeste dimensioni, aventi caratteristiche strutturali analoghe ai precedenti, con struttura portante in acciaio, pareti di tompagno in muratura e copertura a doppia falda (tetto) costituita da arcarecci con soprastante pannellatura di lastre di fibrocemento. Privo di qualsiasi finitura, sia internamente che esternamente, l'immobile de quo si presenta allo stato attuale in pessime condizioni di conservazione e manutenzione (in relazione all'uso cui è destinato), risultando in massima parte grezzo ed abbandonato da anni, nonché in massima parte diruto necessitando, nel suo complesso, di importanti interventi di manutenzione straordinaria e/o ristrutturazione, anche sotto il profilo strutturale.

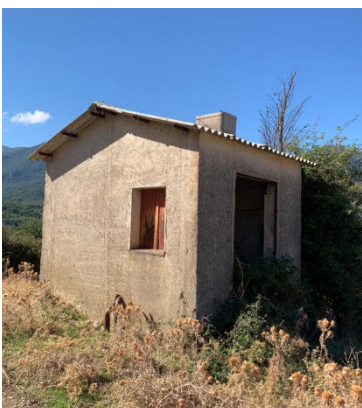
Foto 82

- **Corpo L:** posto nelle vicinanze del precedente trattasi di un manufatto di modeste dimensioni privo di qualsiasi finitura, sia internamente che esternamente, allo stato attuale in scarse condizioni di conservazione e manutenzione (in relazione all'uso cui è destinato), risultando in massima parte grezzo ed abbandonato da anni, necessitando, nel suo complesso, di importanti interventi di manutenzione straordinaria e/o ristrutturazione, anche sotto il profilo strutturale.

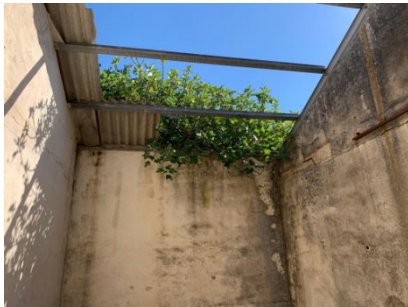
Foto 85

- **Corpo M:** analogamente ai precedenti, trattasi di un capannone di forma rettangolare di modeste dimensioni, aventi caratteristiche strutturali analoghe ai precedenti, con struttura portante in acciaio, pareti di tomagno in muratura e copertura a doppia falda (tetto) costituita da arcarecci con soprastante pannellatura di lastre di fibrocemento. Privo di qualsiasi finitura, sia internamente che esternamente, l'immobile de quo si presenta allo stato attuale in pessime condizioni di conservazione e manutenzione (in relazione all'uso cui è destinato), risultando in massima parte grezzo ed abbandonato da anni, nonché in massima parte diruto necessitando, nel suo complesso, di importanti interventi di manutenzione straordinaria e/o ristrutturazione, anche sotto il profilo strutturale.

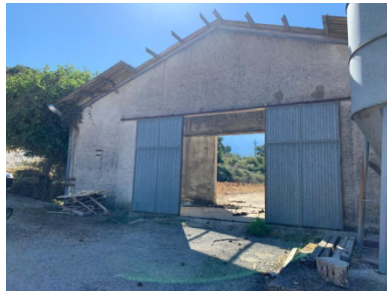
Foto 94

- **Corpo O:** adiacente il precedente, trattasi di un capannone di forma rettangolare di modeste dimensioni, aventi caratteristiche strutturali analoghe ai precedenti, con struttura portante in acciaio, pareti di tomagno

in muratura e copertura a doppia falda (tetto) costituita da arcarecci con soprastante pannellatura di lastre di fibrocemento. Privo di qualsiasi finitura, sia internamente che esternamente, l'immobile de quo si presenta allo stato attuale in pessime condizioni di conservazione e manutenzione (in relazione all'uso cui è destinato), risultando in massima parte grezzo ed abbandonato da anni, nonché in massima parte diruto necessitando, nel suo complesso, di importanti interventi di manutenzione straordinaria e/o ristrutturazione, anche sotto il profilo strutturale.

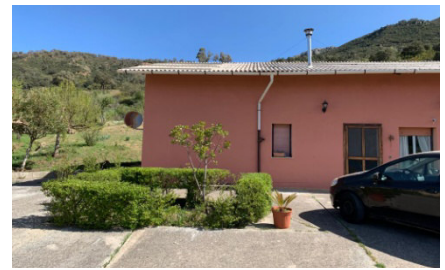
Foto 101

- Part.IIa 407/1: posto nella zona più a Nord, in corrispondenza dello spiazzo di manovra antistante il cancello che immette all'interno del fondo de quo, trattasi di un immobile indipendente destinato a civile abitazione (appartamento), costituito da una elevazione f.t. (piano terra), oltre ad un locale sotto tetto non accessibile. Avente struttura di tipo misto in c.a. con pareti (tompagni) in muratura e tetto a doppia falda, l'immobile de quo risulta suddiviso internamente in diversi ambienti, precisamente: una zona giorno posta centralmente con un ampio soggiorno, comunicante con la cucina-pranzo, e due zone notte speculari, ognuna con tre camere da letto e tre servizi igienici separati (cfr elaborato grafico raffigurante lo stato attuale dei luoghi).

Destinato a civile abitazione (così come catastalmente identificato) l'immobile de quo (part.Illa 407/1) seppur privo di particolari finiture, sia internamente che esternamente, si presenta completo e rifinito, risultando, nel suo complesso, in **normali-sufficienti condizioni di conservazione e manutenzione** (stante l'uso cui è destinato), necessitando di interventi di manutenzione ordinaria, finalizzati essenzialmente ad eliminare alcuni fenomeni di infiltrazione - umidità, alla pulizia e tinteggiatura delle pareti nonché ad adeguare tutti gli impianti alle vigenti normative.

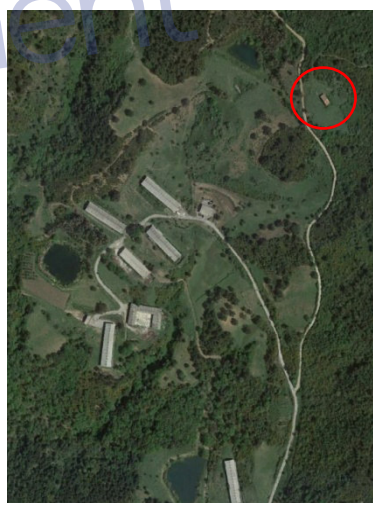
Nella parte più a Nord, su un "pianoro" che di fatto sovrasta l'intero fondo, trovasi un fabbricato rurale di antico impianto, identificato catastalmente nel Fig. 33 - Part.IIa 411. Accessibile

attraverso una stradella sterrata che si dirama dalla sottostante strada di accesso al fondo, trattasi di un fabbricato ad una elevazione fuori terra, avente struttura portante in muratura e copertura-tetto a doppia falda (verosimilmente in legno), con soprastante manto di copertura (tegole-coppi). Destinato a magazzino - locale deposito detto immobile si presenta internamente suddiviso in due ambienti, rifiniti alla buona con le pareti gessate, l'intradosso solaio (soffitto) rivestito da controsoffitto di legno (alla buona) e pavimento in battuto, privo di mattoni di rivestimento. Privo di particolari finiture (sia internamente che esternamente), detto immobile si presenta, nel suo complesso, in **scarse condizioni di conservazione e manutenzione** (stante l'uso cui è destinato), necessitando di interventi di manutenzione.
