# TRIBUNALE DI VERCELLI

## RAPPORTO DI STIMA

### ESECUZIONE IMMOBILIARE

**N. 151/2022**

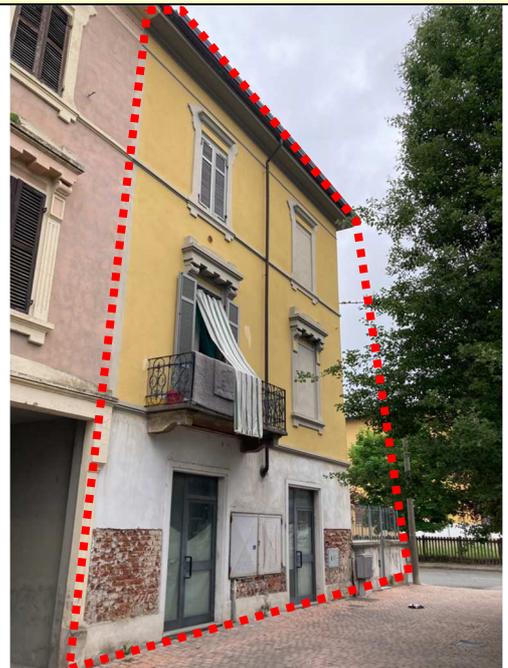
VISTA ESTERNA DA CORSO GALILEO FERRARIS

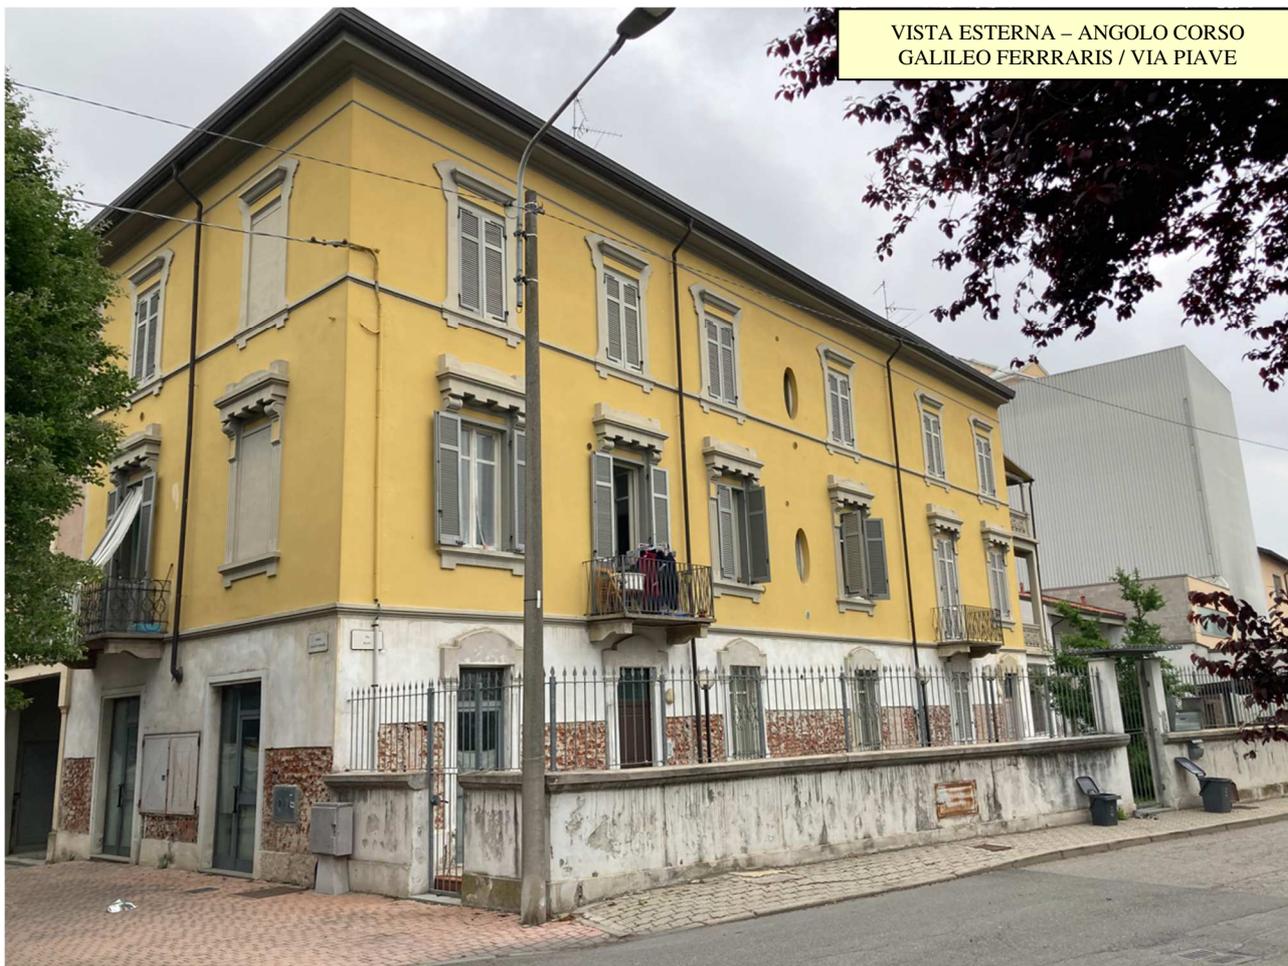
VISTA ESTERNA – ANGOLO CORSO GALILEO FERRARIS / VIA PIAVE

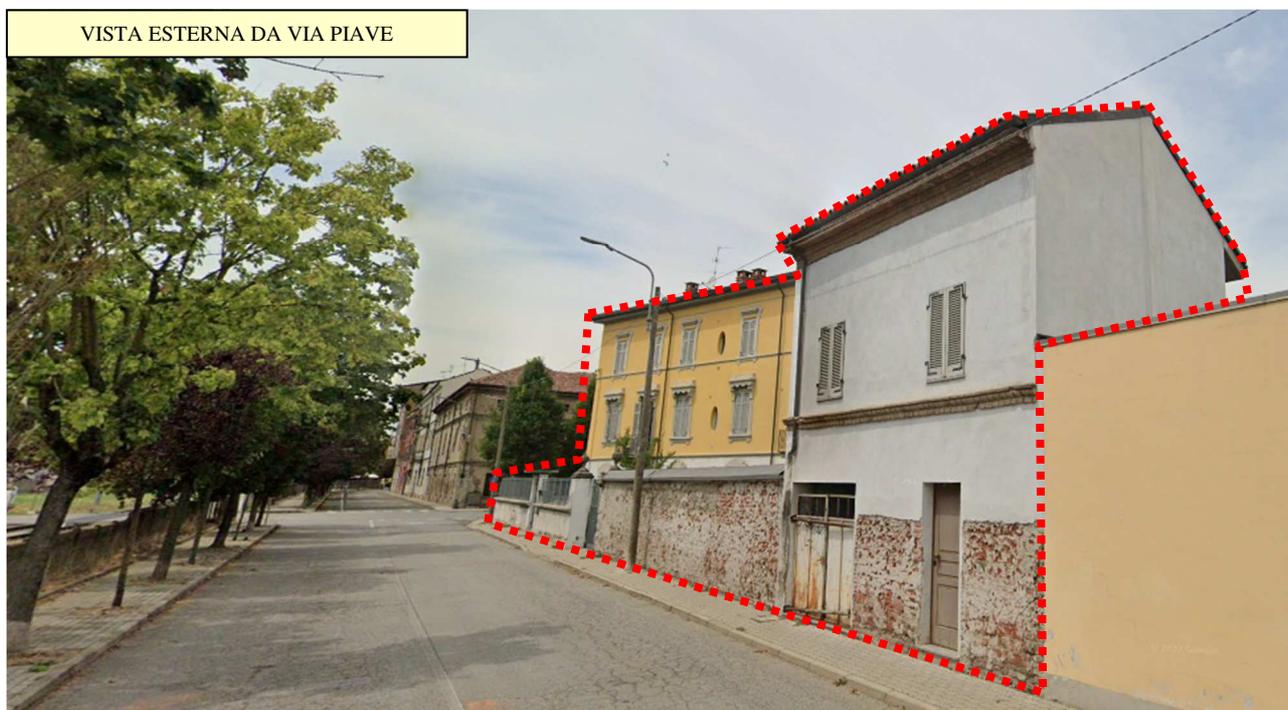
VISTA ESTERNA DA VIA PIAVE

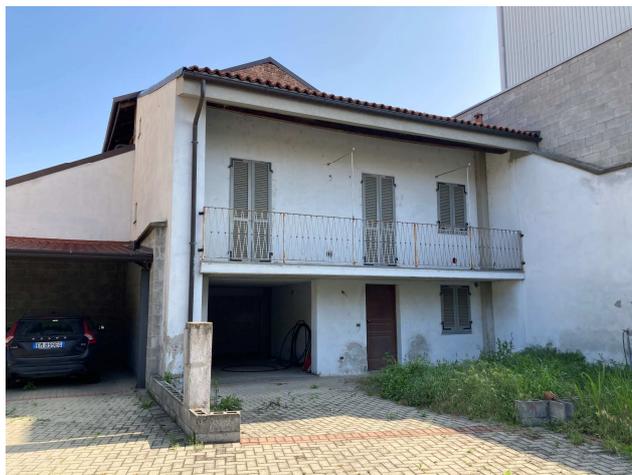
Dal punto di vista strutturale l'edificio è in muratura portante con orizzontamenti in c.a., tramezzature in muratura, copertura a struttura lignea coibentata con elementi portanti (travi e puntoni) a vista all'interno e cornicione in cemento a sporto sull'edificio, manto in tegole di cemento, lattonerie in rame con pluviali vincolati alla facciata. Sul lato sud al piano primo è presente un balcone coperto con ringhiere metalliche con decoro. Le facciate del fabbricato sono finite ad intonaco non tinteggiato, con finestre dotate di sistema di oscuramento in persiane in legno. La porta di ingresso è del tipo in legno blindato.

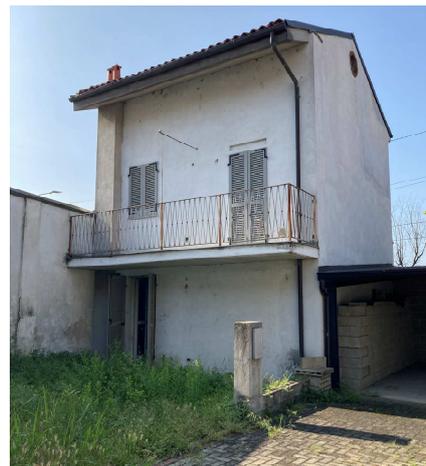
Dal punto di vista strutturale l'edificio è in muratura portante con orizzontamenti in travetti tralicciati prefabbricati, pignatte e getto collaborante in cemento., tramezzature in muratura, copertura a struttura lignea coibentata con elementi portanti (travi e puntoni) a vista all'interno e cornicione in cemento a sporto sull'edificio, manto in tegole di cemento, lattonerie in rame con pluviali vincolati alla facciata. Sul lato nord al piano primo è presente un balcone con ringhiere metalliche con decoro. Le facciate del fabbricato sono finite ad intonaco non tinteggiato, con finestre dotate di sistema di oscuramento in persiane in legno. La porta di ingresso è del tipo in legno blindato.
