# TRIBUNALE DI BRINDISI

## RELAZIONE DI CONSULENZA TECNICA DI UFFICIO

# RELAZIONE TECNICA DI STIMA

**N° 22/2020**

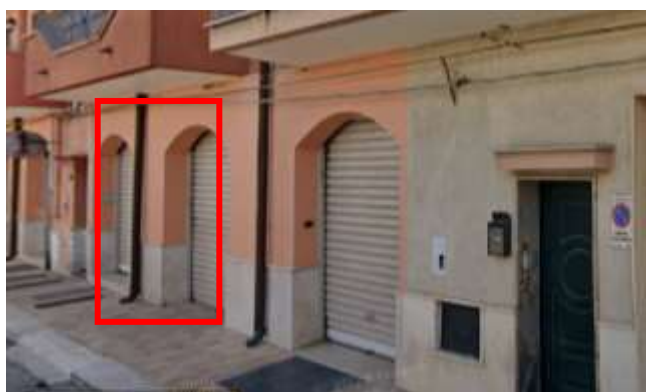
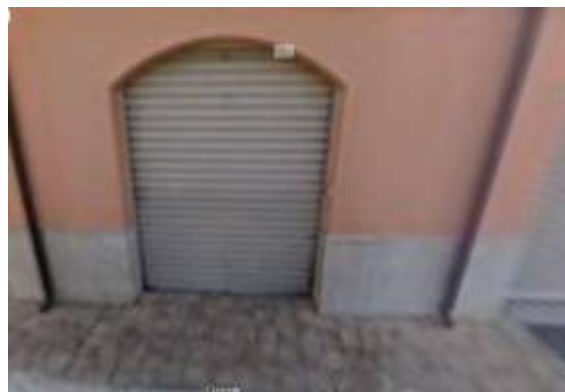
Foto 1 e 2

Il locale è costruito in cls armato con travi e pilastri e solaio piano, ha altezza interpiano di 3,15 m con solaio piano; è isolato dal terrapieno circostante; non è rifinito con intonaco, ma le pareti in cls sono pitturate; è pavimento con battuto di cemento (v. foto 3 e 4); è dotato di impianto elettrico con canaline a vista (v. foto 3 e 4), non autonomo; non sono stati riscontrati bagni e impianti idrico-fognario; sono altresì presenti, a vista, le tubazioni fognarie del piano terra sovrastante (v. foto 3 e 4) che corrono in prossimità del solaio e idriche, anche esse del piano sovrastante, che corrono perimetralmente alle pareti ad un'altezza di circa 1,20 dal piano di calpestio; non si riscontrano macchi di umidità perciò risulta ben isolato e in ottimo stato di manutenzione e non necessita di opere di risanamento e di ristrutturazione.

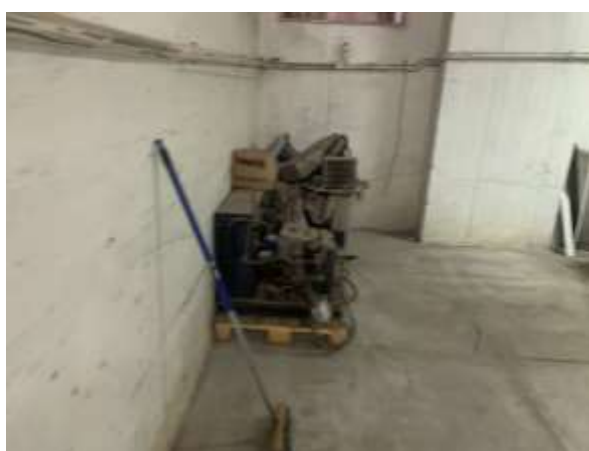
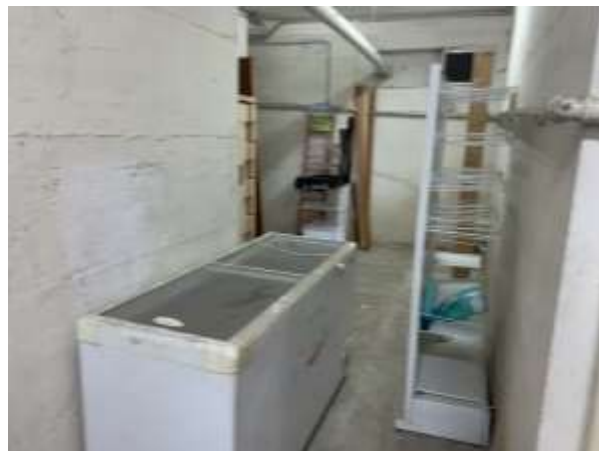
Foto 3 e 4 Particolare delle pareti in cls, pavimento in battuto di cemento, impianto elettrico a vista e tubazioni del piano terra
