TRIBUNALE ORDINARIO - URBINO

ESPROPRIAZIONI IMMOBILIARI

30/2023

CONSULENZA ESTIMATIVA GIUDIZIARIA

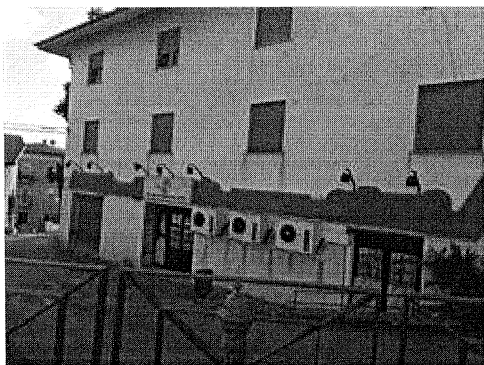
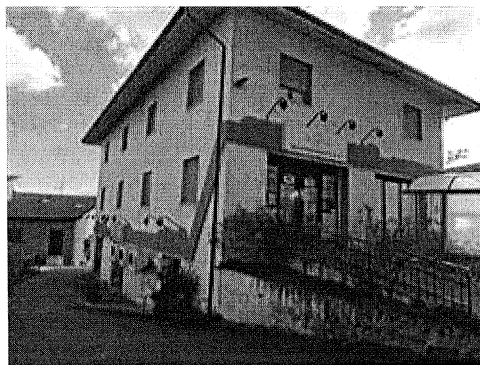
Il locale risulta uno spazio unico senza divisori, tipico di una attività commerciale al dettaglio per vendita alimentare;

Ci sono n. 2 porte d'ingresso che danno luce realizzate in metallo verniciato, impianto termico e raffrescamento a pompe di calore, rifiniture tipiche per l'attività svolta.

Non ci sono servizi igienici, al magazzino del Piano Seminterrato si accede dall'esterno o dalla scala condominiale; in esso si trova la centralina elettrica per l'intero fabbricato, viene utilizzato sia come garage che come stoccaggio merce.

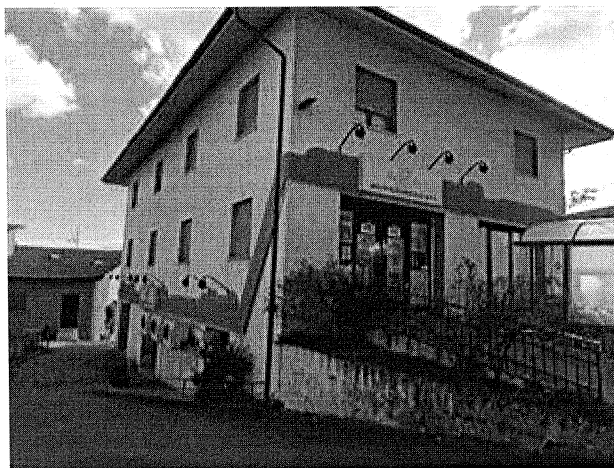
Locale al piano Seminterrato a destinazione negozio per la vendita al dettaglio di prodotti alimentari freschi (salumeria, formaggi e carni), sono presenti due aperture che danno aria e luce con infissi in metallo verniciato.

composto da locale principale per lavendita, bagno di servizio e cella frigorifera.

Risulta in buone condizioni di manutenzione.
