VALUTAZIONE IMMOBILIARE

Oggetto di stima: Trattasi di due tipologie di capannoni ad uso industriale collegati tra loro con area pertinenziale e parcheggi, ubicati in zona di semiperiferia di sviluppo industriale di Sergnano con affaccio sulla S.S.591 per Bergamo.

**INDICE DI DEGRADO PER LA VALUTAZIONE DELLO STATO DI
CONSERVAZIONE DELLE COPERTURE IN CEMENTO AMIANTO (ID)**

FABBRICATO SITO IN SERGNANO (CR) VIA MARCONI, 23/25

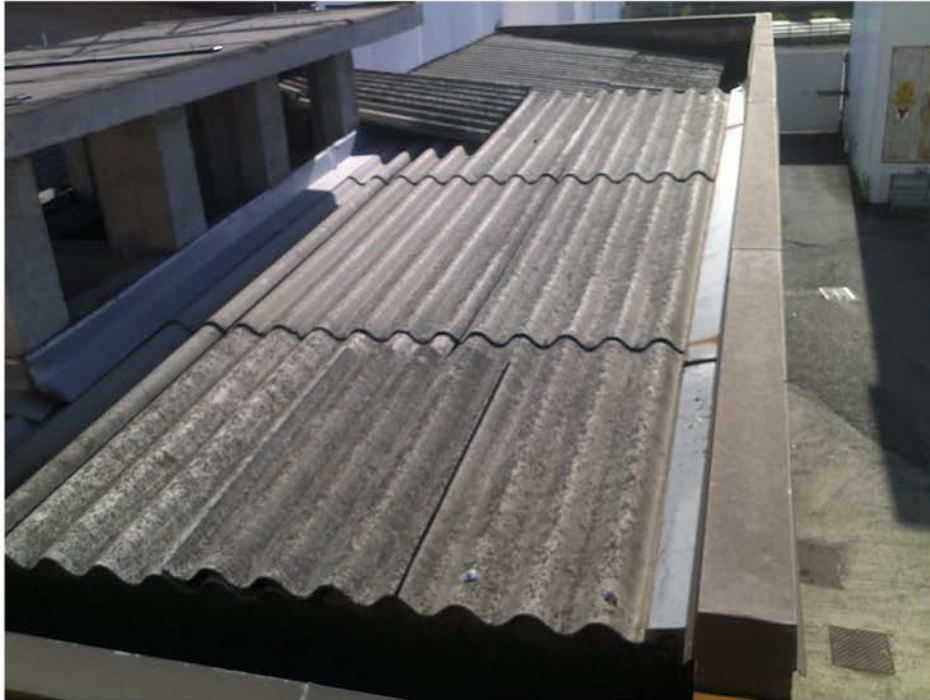
FOTO 1

$$ID = (A+B+C+D+E+F+G+H) * I (\text{vetustà}) = (1+2+0+2+2+1+2+1) = 11 \times 3 = 33$$

Nel caso specifico ID compreso tra 25 e 44, pertanto esecuzione della bonifica entro 3 anni.

Il manto di copertura in cemento amianto è di superficie di circa 1.300 mq.
