TRIBUNALE DI CAMPOBASSO
CANCELLERIA ESECUZIONI IMMOBILIARI

ESECUZIONE IMMOBILIARE N.31/18 R.G.

CTU: Geom. Carmine GIANCOLA

ELABORATO:
RELAZIONE DI CONSULENZA TECNICA D'UFFICIO

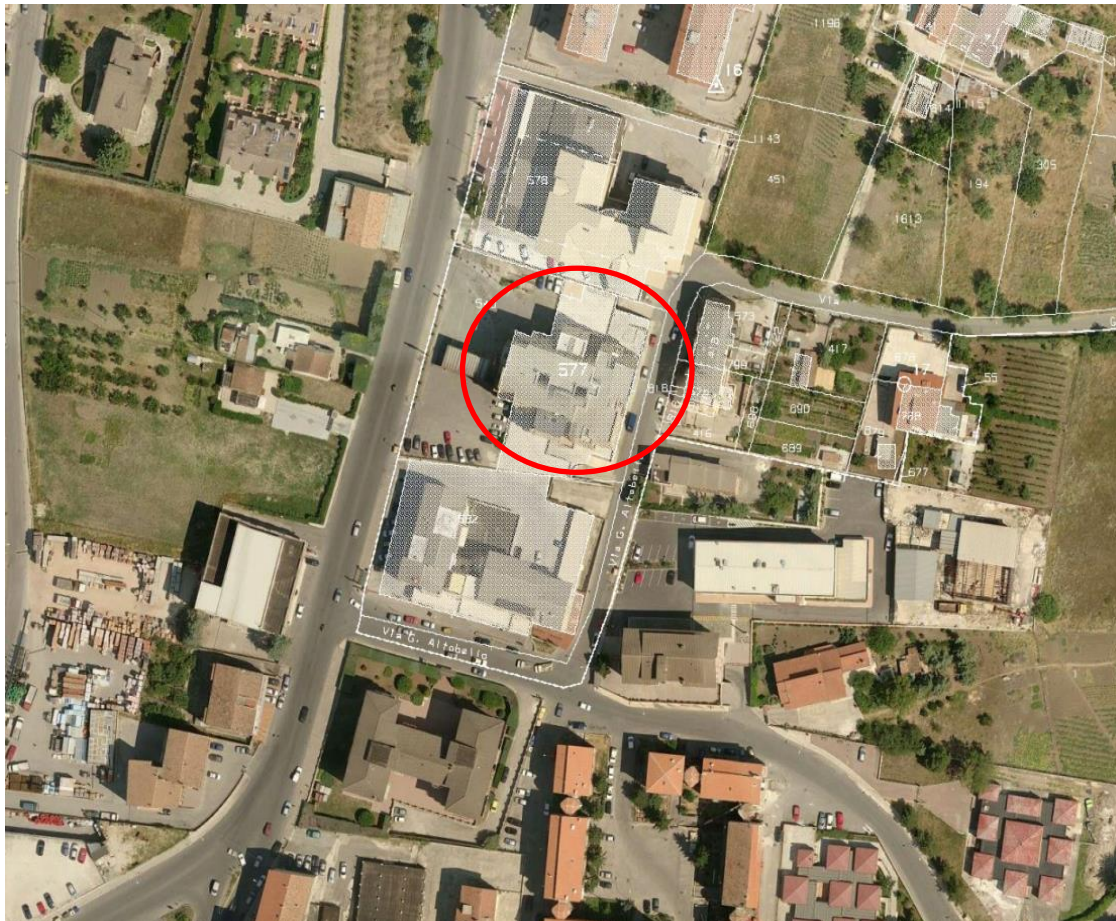
ORTOFOTO

Al fine dell'esatta individuazione dell'immobile, lo stesso è evidenziato con colorazione in rosso, nella seguente sovrapposizione dell'ortofoto con la mappa catastale (Allegato "A").

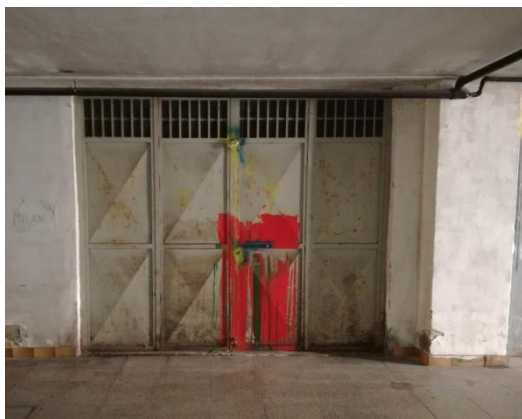
Foto 1- Ingresso

Il suddetto locale, ha accesso diretto da via G. Altobello n.18/A, e precisamente dalla quinta porta a destra percorrendo la corsia carrabile condominiale, posta adiacente al confine con la particella n.578.

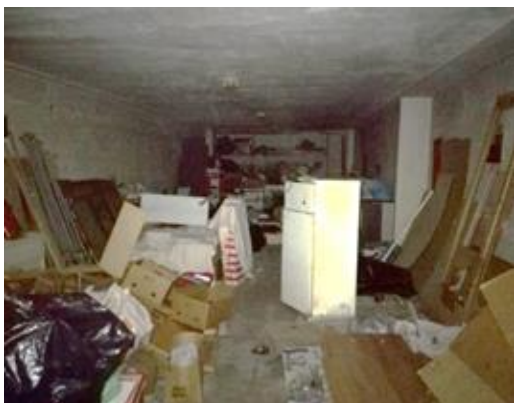
Foto 3- Interno

- superficie utile interna: mq. 76,85;
- superficie coperta: mq. 81,00;
- superficie commerciale: mq. 81,00;
- altezza utile interna: mt. 2,55;
- struttura portante costituita da travi e pilastri in cemento armato;
- tramezzature perimetrali in laterizio;
- pavimento interno costituito da mattoni di cemento del formato cm.40x40;
- intonaci interni del tipo civile liscio;
- Impianto elettrico, idrico e di scarico.

I modesti impianti esistenti, possono ritenersi conformi alle normative vigenti. L'epoca di costruzione dello stesso risale all'anno 1977-1979, e attualmente si trova in discrete condizioni di manutenzione e conservazione.
