TRIBUNALE di VICENZA

PROCEDURA R.G. n. 98/2024

RAPPORTO DI VALUTAZIONE

Identificazione beni: Vicenza Via Valbella 1

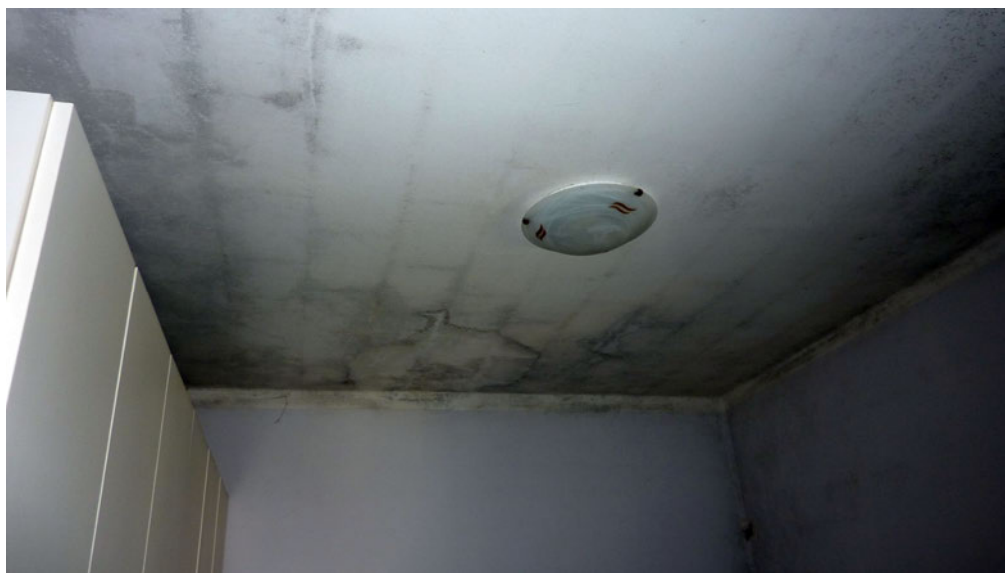
Vista intero ambiente (soffitto camera)

- le pareti e soffitti sono intonacate in malta al greggio e fino e tinteggiatura civile, come precedentemente riportato si notano vari e distribuiti danneggiamenti delle tinteggiature a causa delle infiltrazioni provenienti dalla copertura;

Al fine di garantire la salubrità dell'abitazione pignorata risulta necessario in tempi brevi coordinare un intervento di manutenzione straordinaria della struttura del coperto condominiale volto ad eliminare le considerevoli infiltrazioni che provengono dalla copertura.

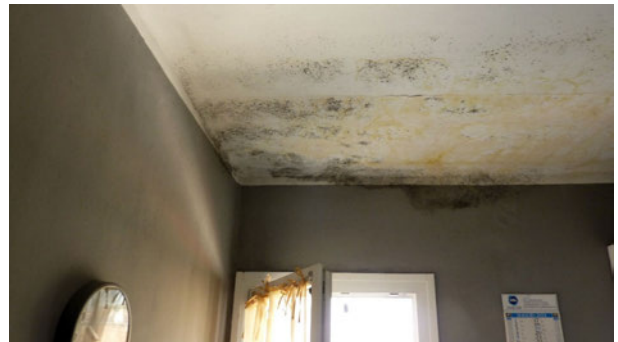
VISTA SOFFITTO CUCINA

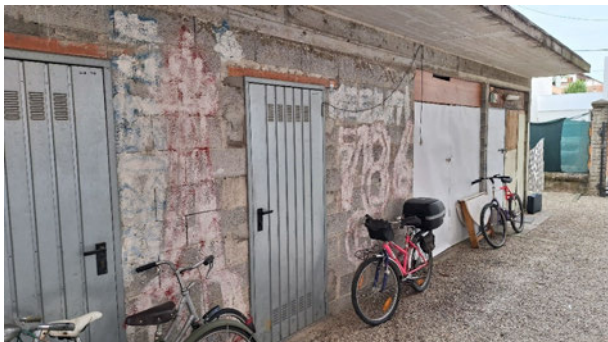
VISTA DEPOSITO

- Il locale a deposito presente al piano terra e catastalmente identificato al F. 64 mapp. 696 sub 14, nel corso del sopralluogo si è riscontrato che lo stesso non risulta nelle disponibilità dell'esecutato che altresì utilizza l'adiacente locale sub 13 intestato ad altra ditta. Al locale deposito sub 14 oggetto della procedura si accede necessariamente transitando su un'area di corte identificata catastalmente al F. 64 mapp. 253 sub 27 che non è interessata dalla presente procedura ma soprattutto è intestata alla medesima ditta intestataria del sub. 13. Appare plausibile ipotizzare che nel corso dei vari passaggi transattivi siano stati commessi degli errori di assegnazione dei subalterni (in particolare il sub 14 è stato scambiato con il sub 13) cosicché ora il formale utilizzo del sub 14 risulta impedito dall'interclusione per mezzo della corte frontistante.

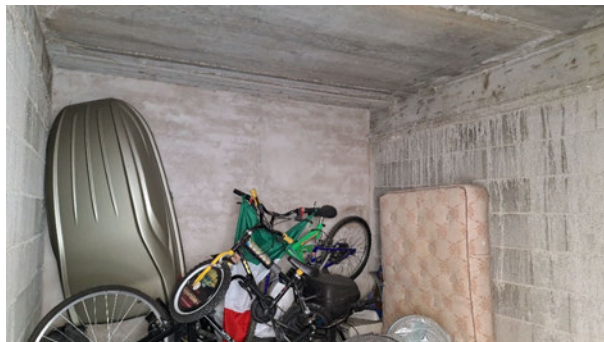
VISTA INTERNA DEPOSITO
(non è l'unità interessata)

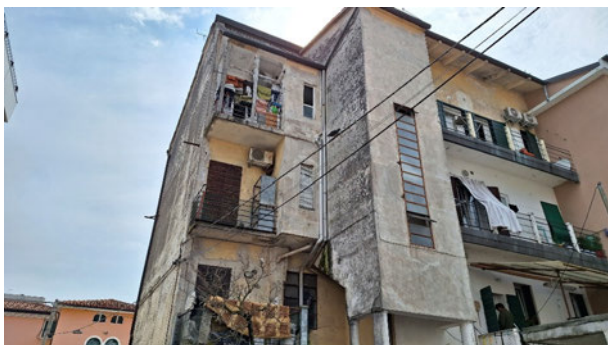
VISTA ESTERNA N.O.

Esternamente il fabbricato si presenta con evidenti deterioramenti nei trattamenti superficiali visibili nel fianco Nord Est, mentre la facciata sud risulta meno ammalorata ma comunque bisognosa di ritinteggiatura, le finiture di facciata sono le originali applicate all'epoca di costruzione risalenti all'immediato dopoguerra e quindi risultano vetuste quando non danneggiate, come precedentemente riportato, si sono rilevati importanti infiltrazioni dalla copertura che interessano l'unità abitativa oggetto di perizia e presumibilmente anche altre unità poste all'ultimo piano, tale grave fenomeno va risolto al più presto coinvolgendo l'intero condominio. L'intero fabbricato quindi si può definire in SCARSO stato manutentivo.

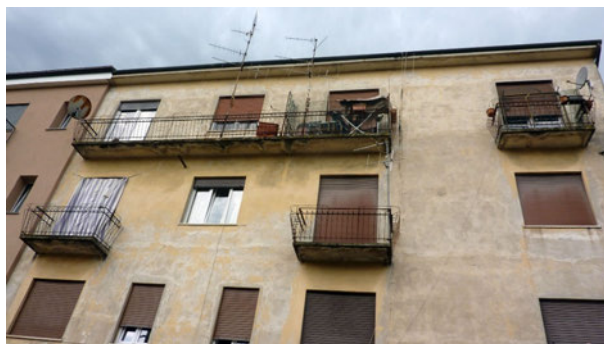
VISTA PORZIONE FRONTE S-E

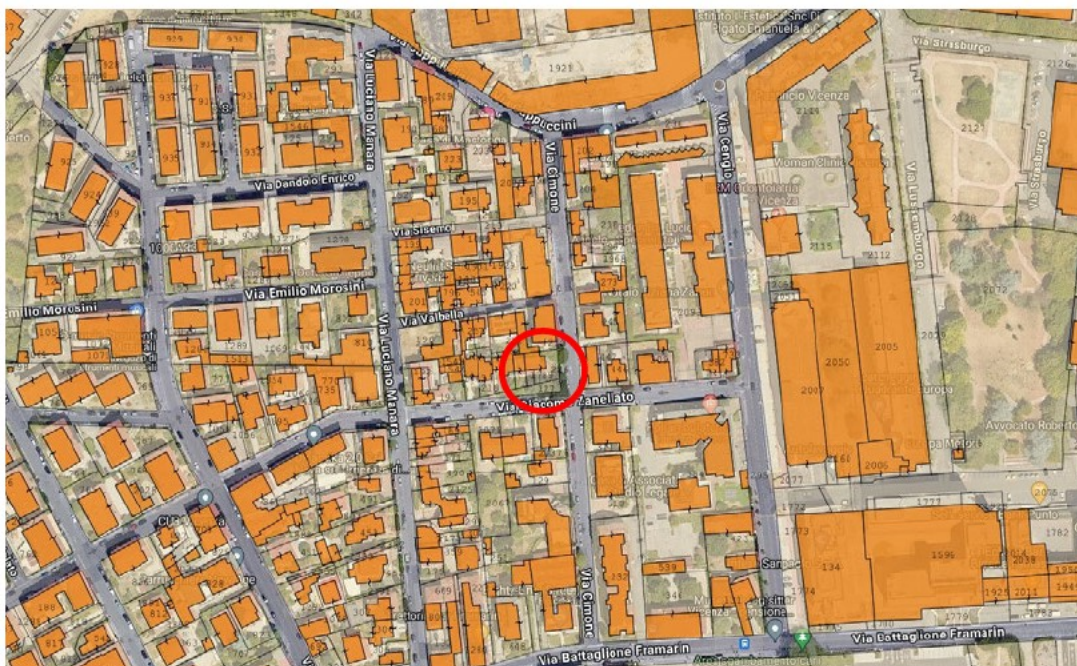
Sovrapposizione fra mappa catastale ed ortofoto

Dalla sovrapposizione fra la mappa catastale che individua le sagome degli edifici e le ortofoto dell'edificio dove sono ubicati i beni della ditta eseguita, si riscontra la sostanziale corrispondenza tra lo stato dei luoghi e quanto rappresentato nella documentazione catastale. Si precisa tuttavia che le lievi imprecisioni visibili nella sovrapposizione, derivano dalle deformazioni insite nella generazione delle ortofoto che utilizza parametri cartografici diversi da quelli della mappa catastale.
