TRIBUNALE CIVILE DI PALERMO
SEZIONE VI CIVILE - ESECUZIONI IMMOBILIARI
R.ES.n 174/2023

RELAZIONE PERITALE LOTTO UNICO

" Appartamento Per Civile Abitazione sito in Villabate (Palermo), via Liguria n. 27, piano secondo a sinistra salendo le scale, composto da: ingresso, due vani, cucina, wc bagno, ripostiglio e disimpegno; riportato al N.C.E.U. di Villabate al foglio 3, particella 1751, sub. 5 (cat. A/2, piano 2)."

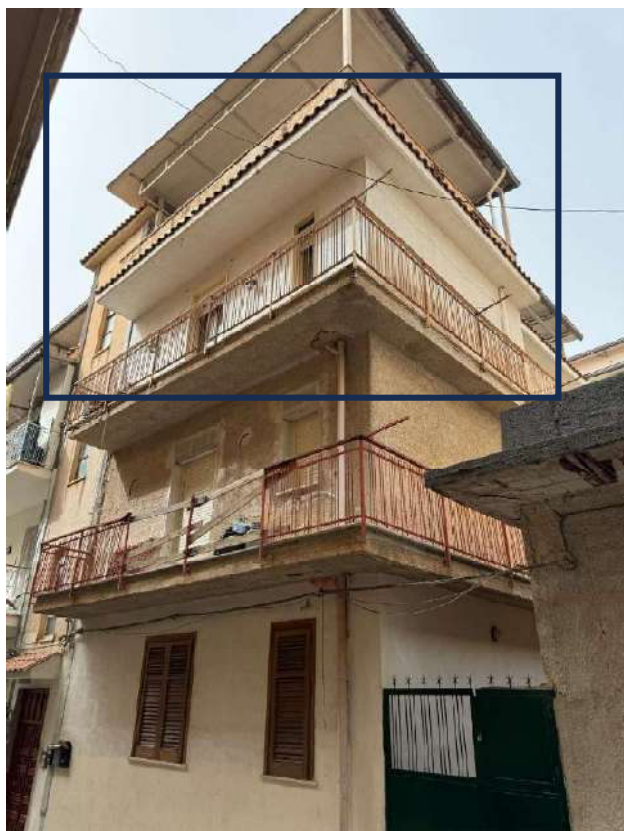
- **Descrizione del bene pignorato:** L'immobile oggetto di perizia fa parte di un edificio composto da 3 elevazioni fuori terra oltre terrazzo coperto da tettoia. L'immobile si trova al piano secondo, salendo le scale a sinistra; ogni piano consta di nr 2 immobili. Non è presente ascensore. Il fabbricato alla data del sopralluogo si configura in mediocri condizioni di manutenzione. Il portone di ingresso all'edificio è in legno e vetro. Gli intonaci dell'edificio sono parzialmente assenti

Figura 1: Edificio con evidenza del piano

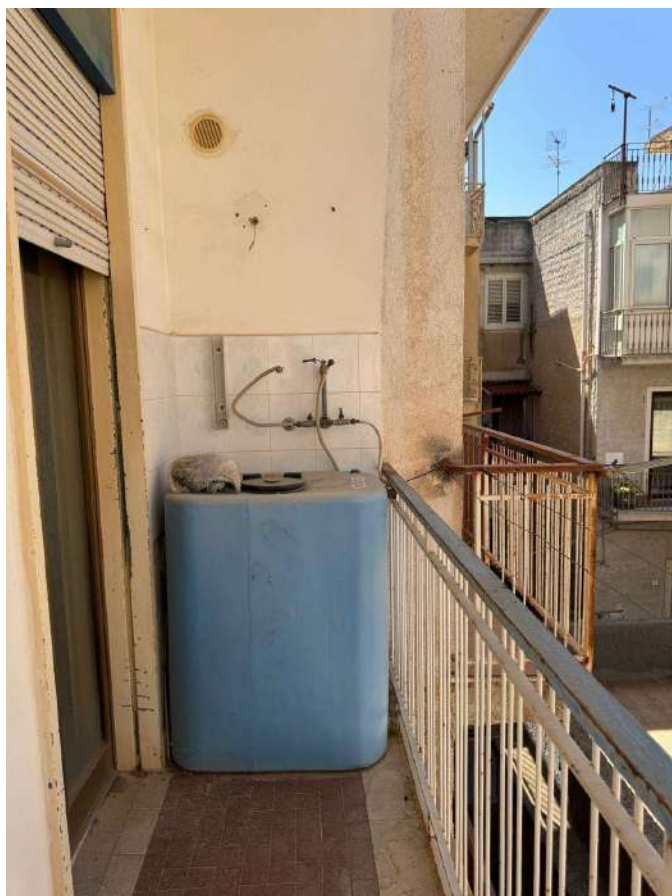
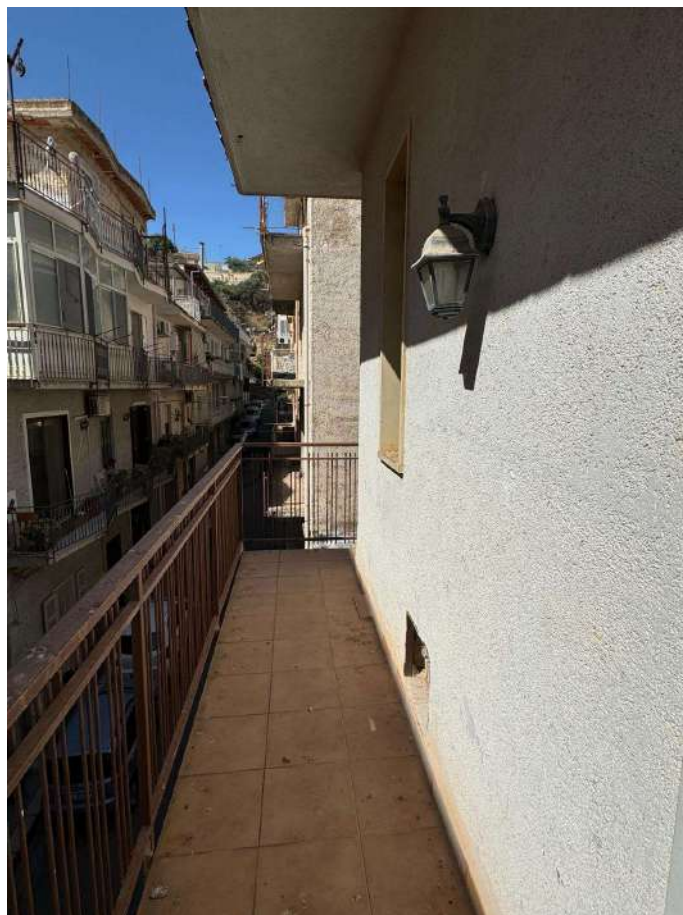
La cucina e il bagno si affacciano su via Liguria con ampie aperture e, inoltre, la cucina gode del balcone. Gli affacci degli altri vani sono invece su spazio interno tra edifici. Dal corridoio si può uscire in altro balcone ampio e in cui è presente serbatoio di acqua.

Il collettore dell'impianto di acqua si trova all'esterno nel balcone aggettante sulla Via Liguria.

Figura 18-19 : Vista balconi
