TRIBUNALE DI NAPOLI NORD
SEZIONE ESPROPRIAZIONI IMMOBILIARI

Procedimento di Esproprio Immobiliare n° 158/2021 promosso da
FEDAIA SPV s.r.l.

LOTTO UNICO

RELAZIONE TECNICA dell'ESPERTO STIMATORE

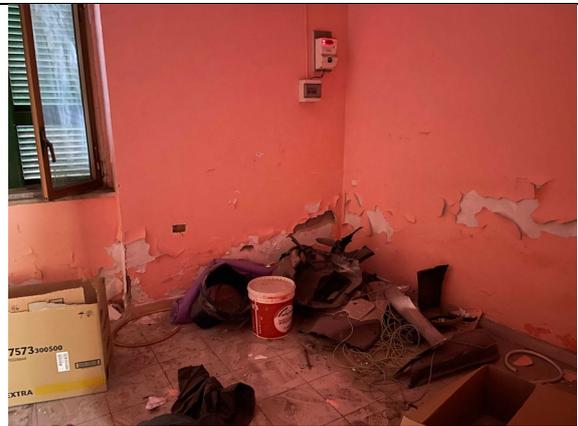
Presso i locali terranei anche l'impianto elettrico, per quanto è stato possibile verificare, risulta mancante e/o fortemente danneggiato. La fornitura elettrica per detto piano risultava staccata, per quanto è stato possibile verificare.

In uno dei due locali terranei è presente un camino angolare in muratura, in pessime condizioni di manutenzione.

Interno vano terraneo

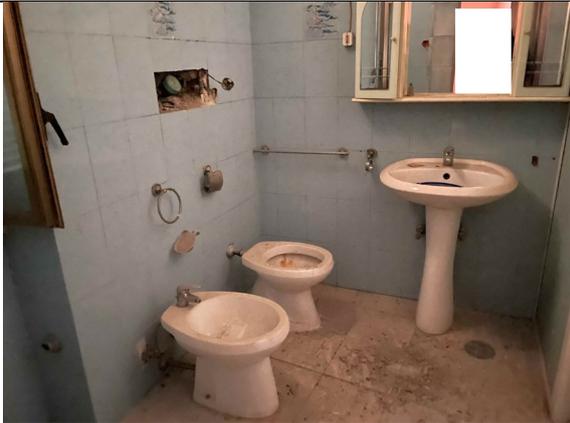
Anche gli arredi sanitari risultano in gran parte danneggiati e maltenuti.

Servizio igienico piano terra

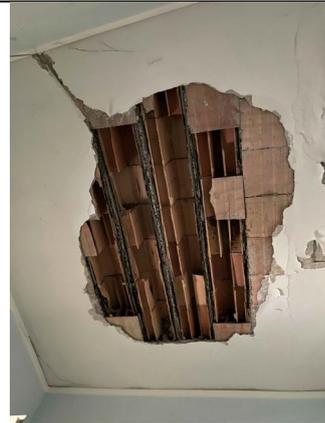
I locali al piano terra, con accesso diretto dal cortile comune, sono costituiti da due vani, di cui uno privo di aperture e da un piccolo servizio igienico, con finestra sul cortile comune. Come desumibile dalle foto di seguito riportate (nonché di quelle ulteriori allegate alla presente relazione), detti locali versano in condizioni di abbandono, ovvero in uno stato manutentivo pessimo. La porta di accesso è di alluminio in pessime condizioni di manutenzione con ulteriore chiusura esterna in ferro antintrusione, anch'essa in pessime condizioni, la cui serratura risultava non funzionante. Anche le altre finestre dei locali terranei presentano la stessa tipologia di infissi. I locali presentano estese porzioni di intonaci parietali cadenti ed in parte mancanti, così come il servizio igienico, in cui sono presenti zone con mattoni a vista, oltre allo sfondellamento del solaio sovrastante con danneggiamento e caduta di alcune pignatte ed evidenti segni di decadimento delle travi orizzontali.

Sfondellamento solaio bagno piano terra

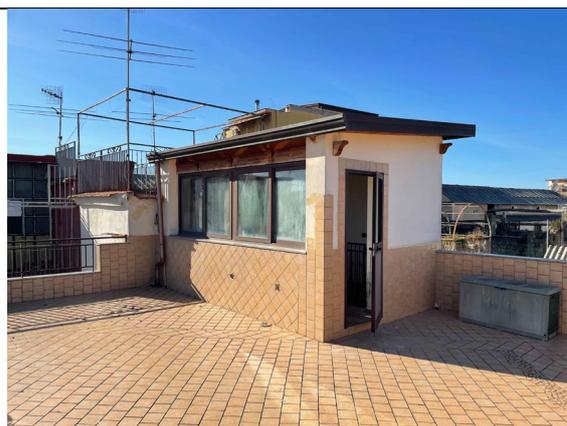
una scala interna in legno e metallo che collega il primo piano al terrazzo di copertura superiore scoperto e pavimentato (di circa 50mq), su cui è stata ricavata una piccola cucina di circa 10 mq con copertura in legno ed infissi in alluminio.

Terrazzo con piccola cucina al piano secondo

Per l'eliminazione del volume abusivo, può stimarsi un costo presuntivo di circa 8-9000 euro, salvo sensibili oscillazioni di mercato, che non sarà detratto dal valore di stima.
