# TRIBUNALE ORDINARIO - BARCELLONA POZZO DI GOTTO

### 98/2023

## CONSULENZA ESTIMATIVA GIUDIZIARIA

## LOTTO 1

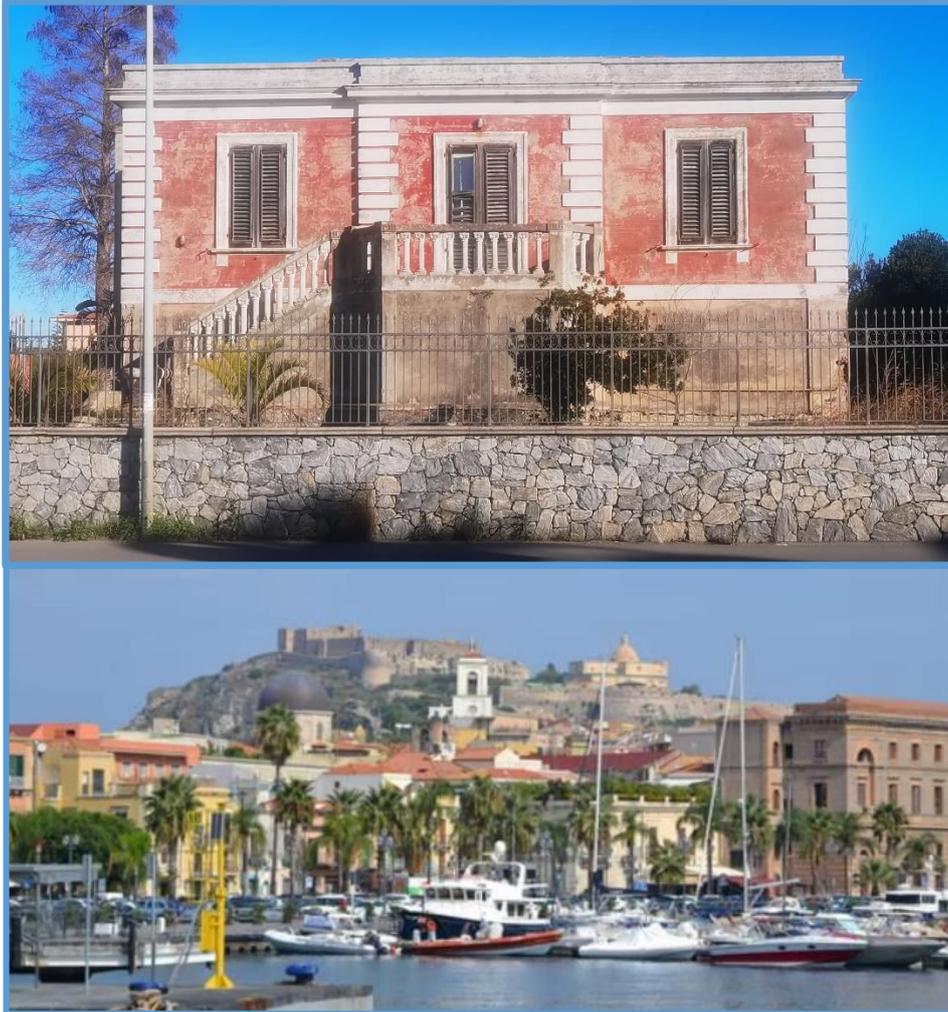
**Villa padronale di campagna** a Milazzo (ME) Via San Paolino, n. 63.

BENI IN MILAZZO VIA SAN PAOLINO  
**ABITAZIONE DI TIPO SIGNORILE**  
DI CUI AL PUNTO A
