**TRIBUNALE DI BELLUNO  
UFFICIO ESECUZIONI IMMOBILIARI**

Procedimento di Esecuzione Immobiliare: n° R.G. **11/2020**

**RELAZIONE DI STIMA  
CONSULENZA TECNICA D'UFFICIO**

La presente relazione di stima riguarda un immobile ad uso attività commerciale all'interno di una palazzina di due piani e un edificio composto da due corpi con destinazione magazzino e due posti auto. Gli immobili sono ubicati in Comune di Fonzaso, in Via Mezzaterra n.5.

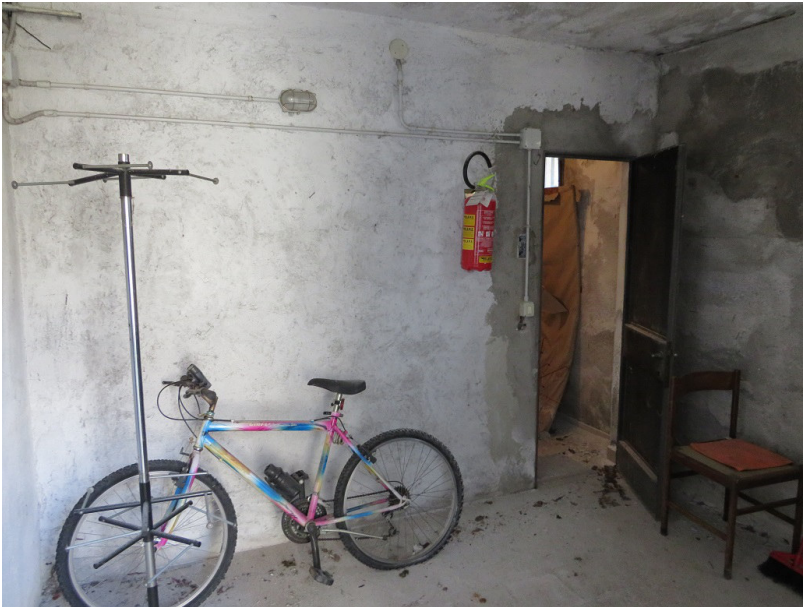
Per quanto possibile percepire visivamente, lo stato di manutenzione delle strutture principali è generalmente buono, risultano male conservate le pareti di muratura e il solaio del corpo del vano caldaia dove sono presenti degli intonaci distaccati a causa di infiltrazioni d'acqua.

**Piano seminterrato**  
Vista zona centrale termica

Il piano seminterrato presenta una situazione di maggiore trascuratezza, i serramenti sono in precarie condizioni e andrebbero sostituiti. L'ambiente destinato alla caldaia presenta in alcuni punti delle infiltrazioni d'acqua e una cattiva condizione degli intonaci con distacchi.

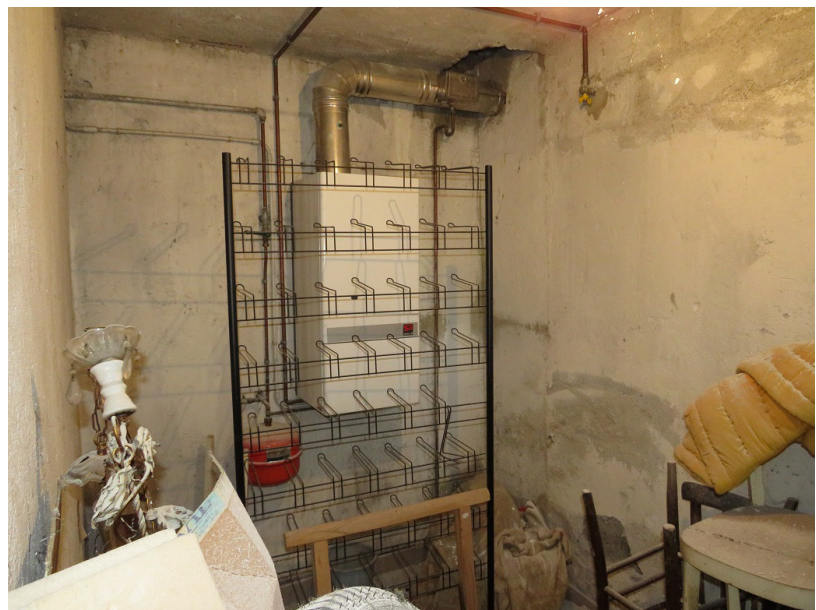
Dalla acquisizione del libretto, la caldaia della marca Sile modello SA22NT.F. è stata installata in data 13/10/1999 con alimentazione a gas naturale. E' collocata in apposito locale a piano seminterrato. L'ultimo intervento di controllo e manutenzione risale al 05/04/2018. La potenza termica effettiva è di 25,50kW. Attualmente l'impianto non è funzionante.

**Piano seminterrato**  
Vista locale caldaia

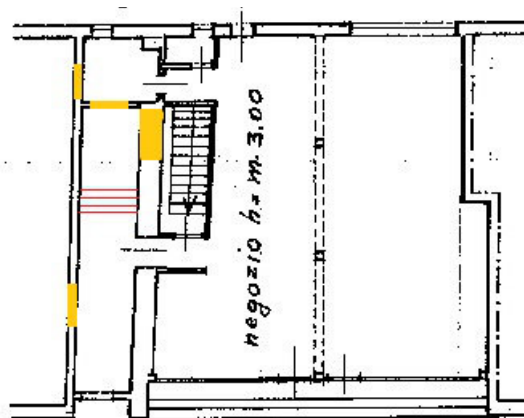
A - Non risulta corrispondente la planimetria catastale della pianta piano terra con la realtà in quanto il corridoio di accesso non è esclusivo come si evince dalla planimetria ma utilizzato anche per accedere all'unità immobiliare a piano primo e secondo del condominio (sub 1) non oggetto del pignoramento, quindi si configura quale bene comune ai due subalterni. E' presente nello stato di fatto rilevato, una rampa di una scala e una apertura sulla muratura per accedere alla seconda rampa che consente l'accesso all'unità immobiliare a piano primo (sub 1). Sono presenti inoltre due finestre interne nel locale ufficio che non risultano nella planimetria catastale.

b - Situazione riscontrata in sede di rilievo

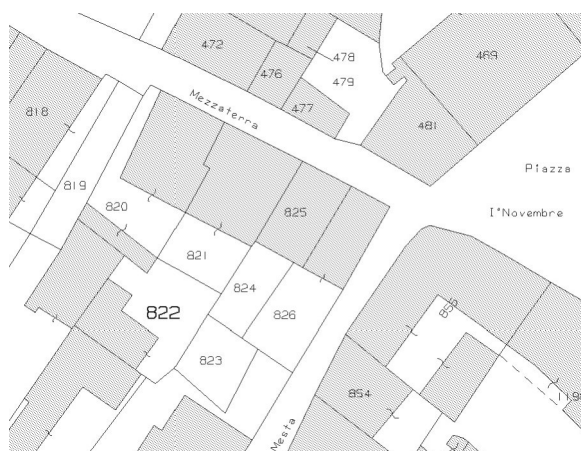
**Estratto Catastale attuale**

B – Nella mappa catastale non è individuata la sagoma del vano centrale termica

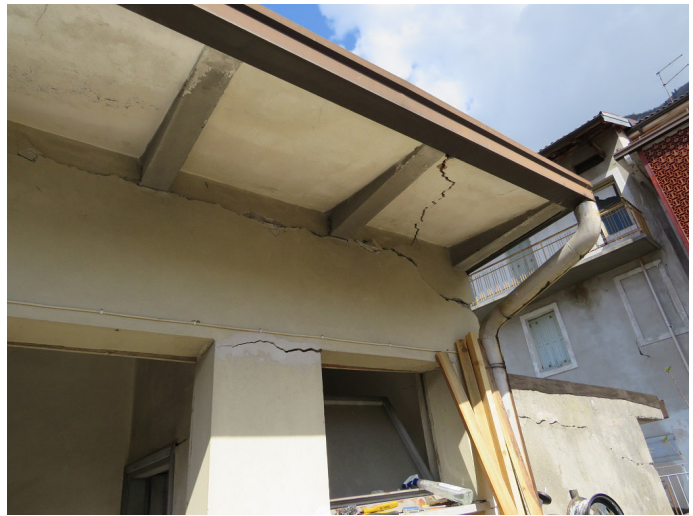
**Problemi** (cfr pag. ): il CORPO A (sub1) presenta evidenti fessurazioni visibili tra solaio di copertura e muratura di probabile natura strutturale. Entrambi i corpi presentano una carenza generale di manutenzione

Dettaglio copertura

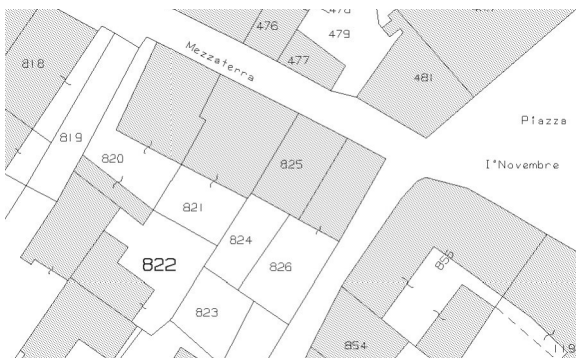
Risulta tuttavia da evidenziare la non corrispondenza fra la planimetria catastale dell'immobile e la mappa catastale, mancando in quest'ultima una parte del citato fabbricato.

1) Mappa catastale attuale

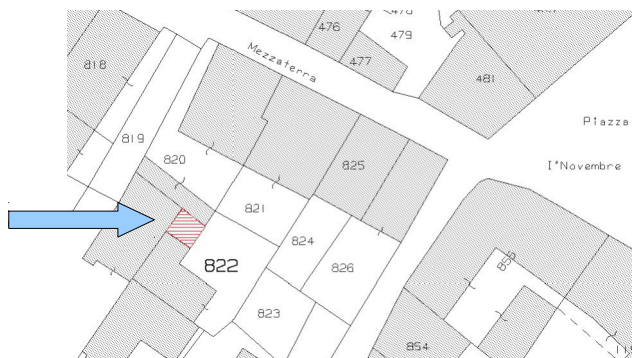
2) Mappa con evidenziata in rosso la parte mancante
